Acidentes do trabalho:

Análise, Prevenção e Aspectos Associados

**São Paulo - Maio 2013**

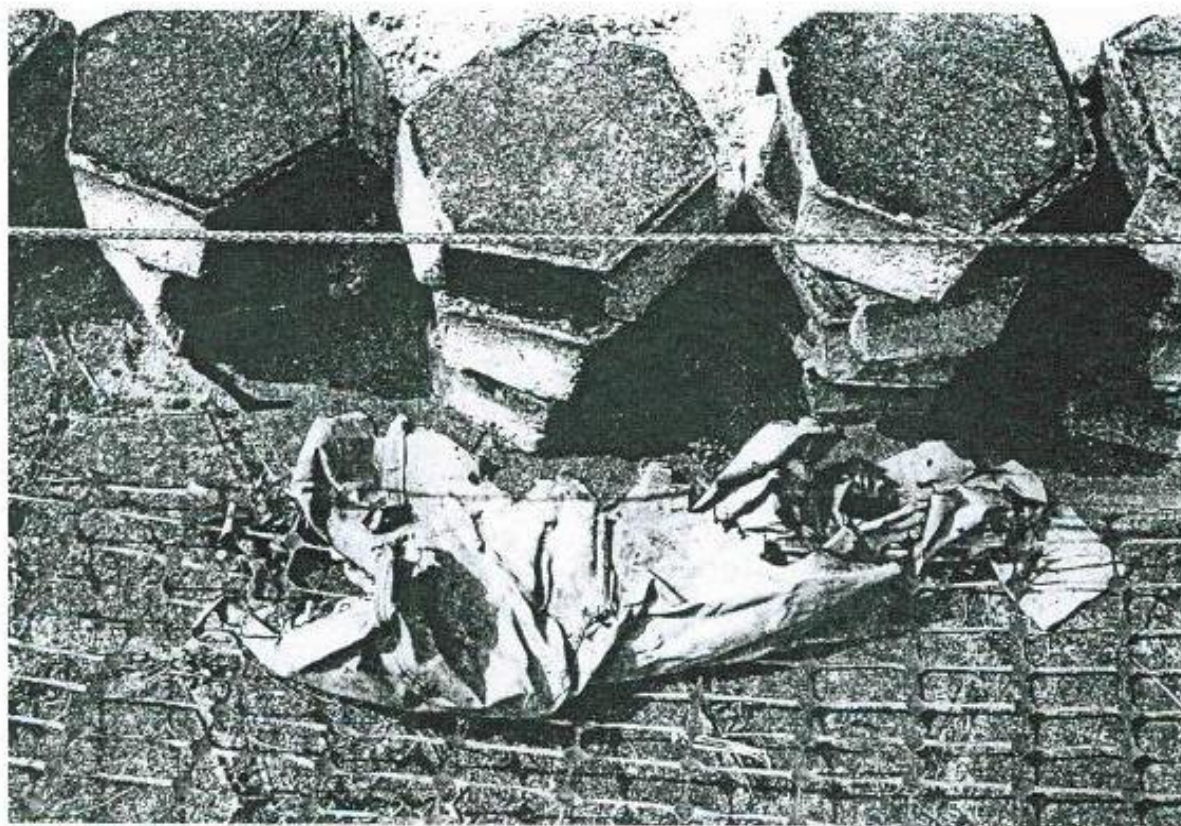
## Restos da roupa do acidentado

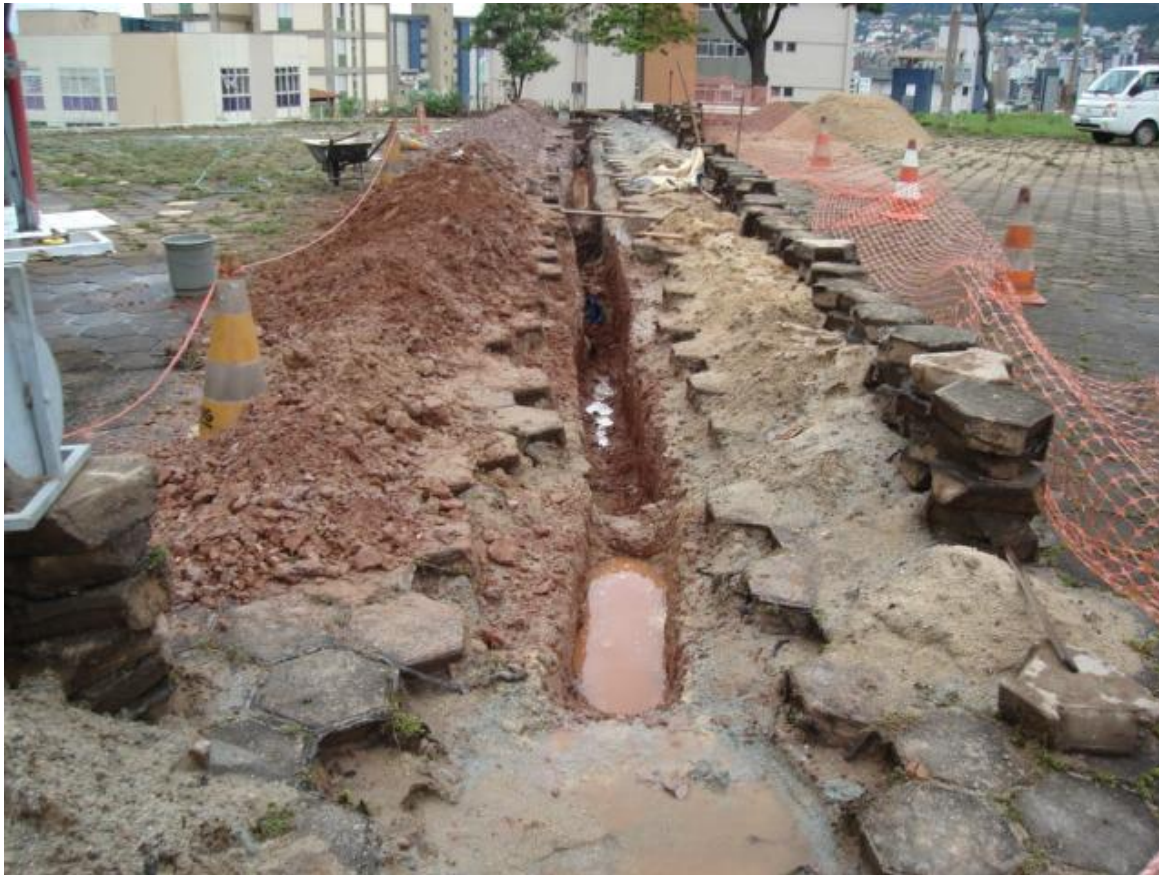
## Vala que estava sendo escavada

- Escavação da vala utilizando picaretas, alavancas “talhadeiras” e pás de uso comum, sem cabos com proteção isolante;
- Ao alcançar a profundidade de 70 cm aproximadamente, o ajudante XZ empunhando a alavanca talhadeira tocou a rede subterrânea de 13,8 KVa, onde ficou agarrado e em chamas.
- Permaneceu “agarrado” queimando, até desligamento da rede por um funcionário da contratante, pois não desligou automaticamente;

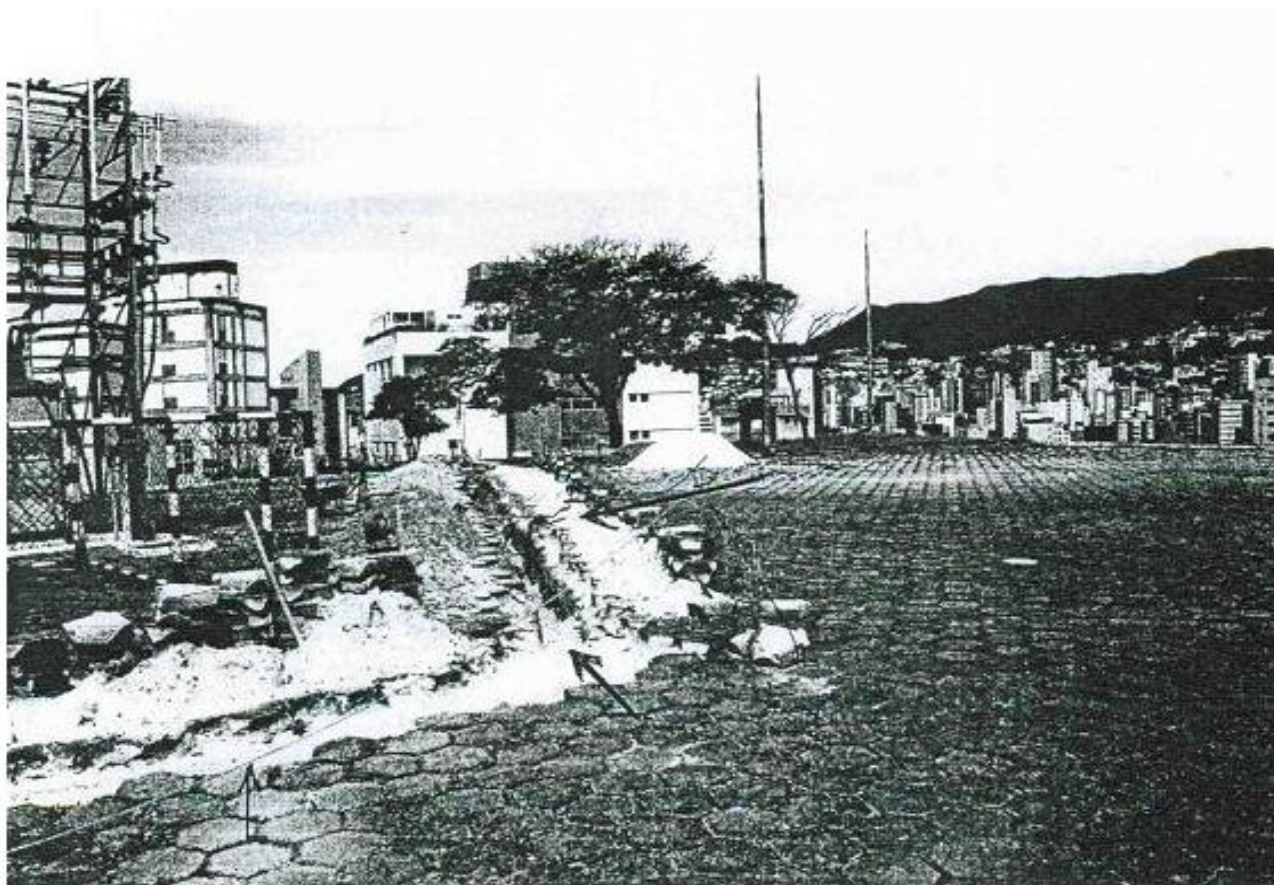
## Vala que estava sendo escavada

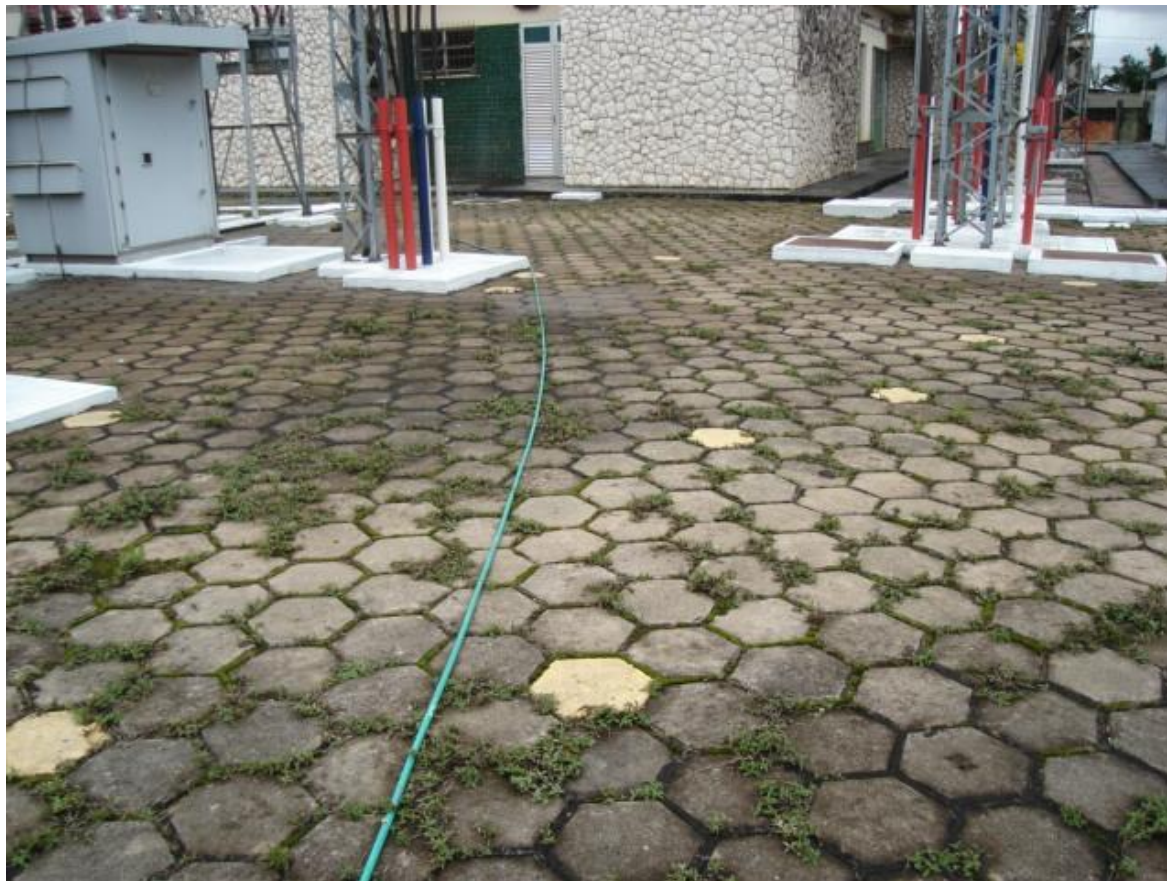
## Detalhe dos blocos amarelos de sinalização

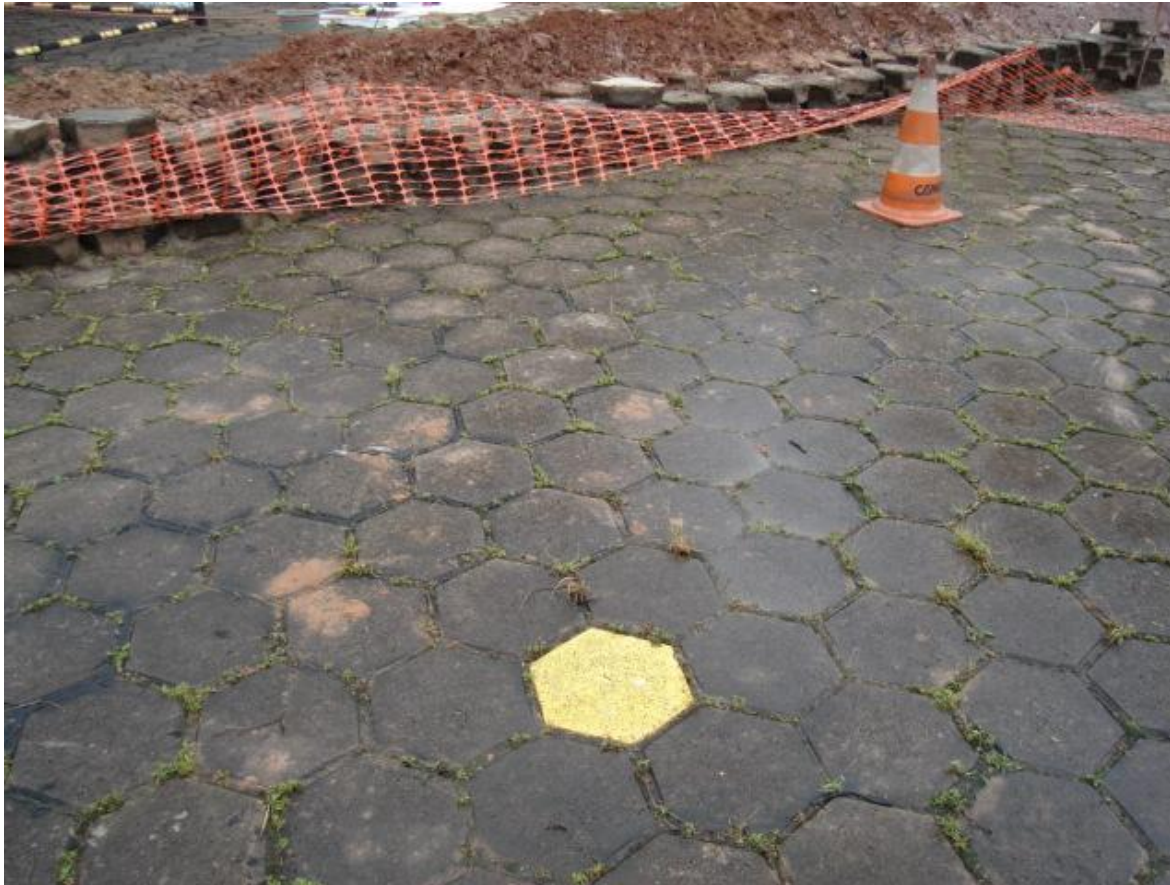
## Sinalização no solo

Barreira com falha	Indicadas/ausentes	Comentar falha ou ausência
Envelopamento de concreto protegendo o acesso aos cabos de alta tensão no entorno do banco de capacitores	Ausência do envelopamento de concreto de proteção antes de tocar os cabos de alta tensão. Presente proteção antiga, tipo caixa, de tijolos.	Subestação construída pelos ingleses, no início do século XX, com sistema de proteção dos cabos do solo feita com tijolos. Barreira muito frágil. O concreto poderia proteger mais?
Sinalização do trajeto dos cabos no solo	Ausência de sinalização que oriente o trajeto dos cabos no solo, em desacordo com item 10.2.8.2.1 da NR 10.	A ausência da sinalização indicativa da tensão dos cabos no solo, não alertou os trabalhadores do risco da escavação.

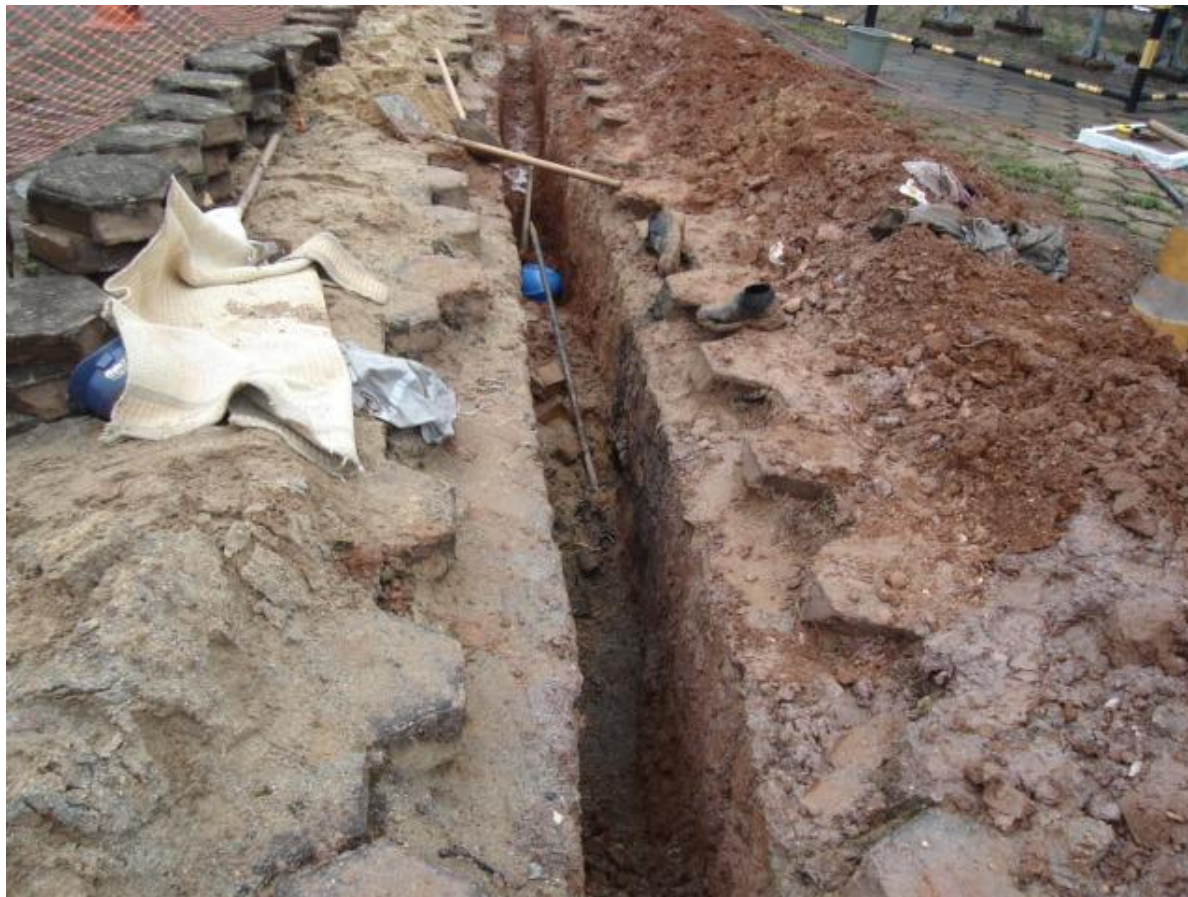
## Roupas e ferramentas do acidentado
