Colaboração: Clovis de A.Martins-ASV/SIPAER

*Vôo 1907 - 29/SET/2006 16:56 h*

## COLISÃO em VÔO

RELATÓRIO FINAL  
A-022/CENIPA/2008

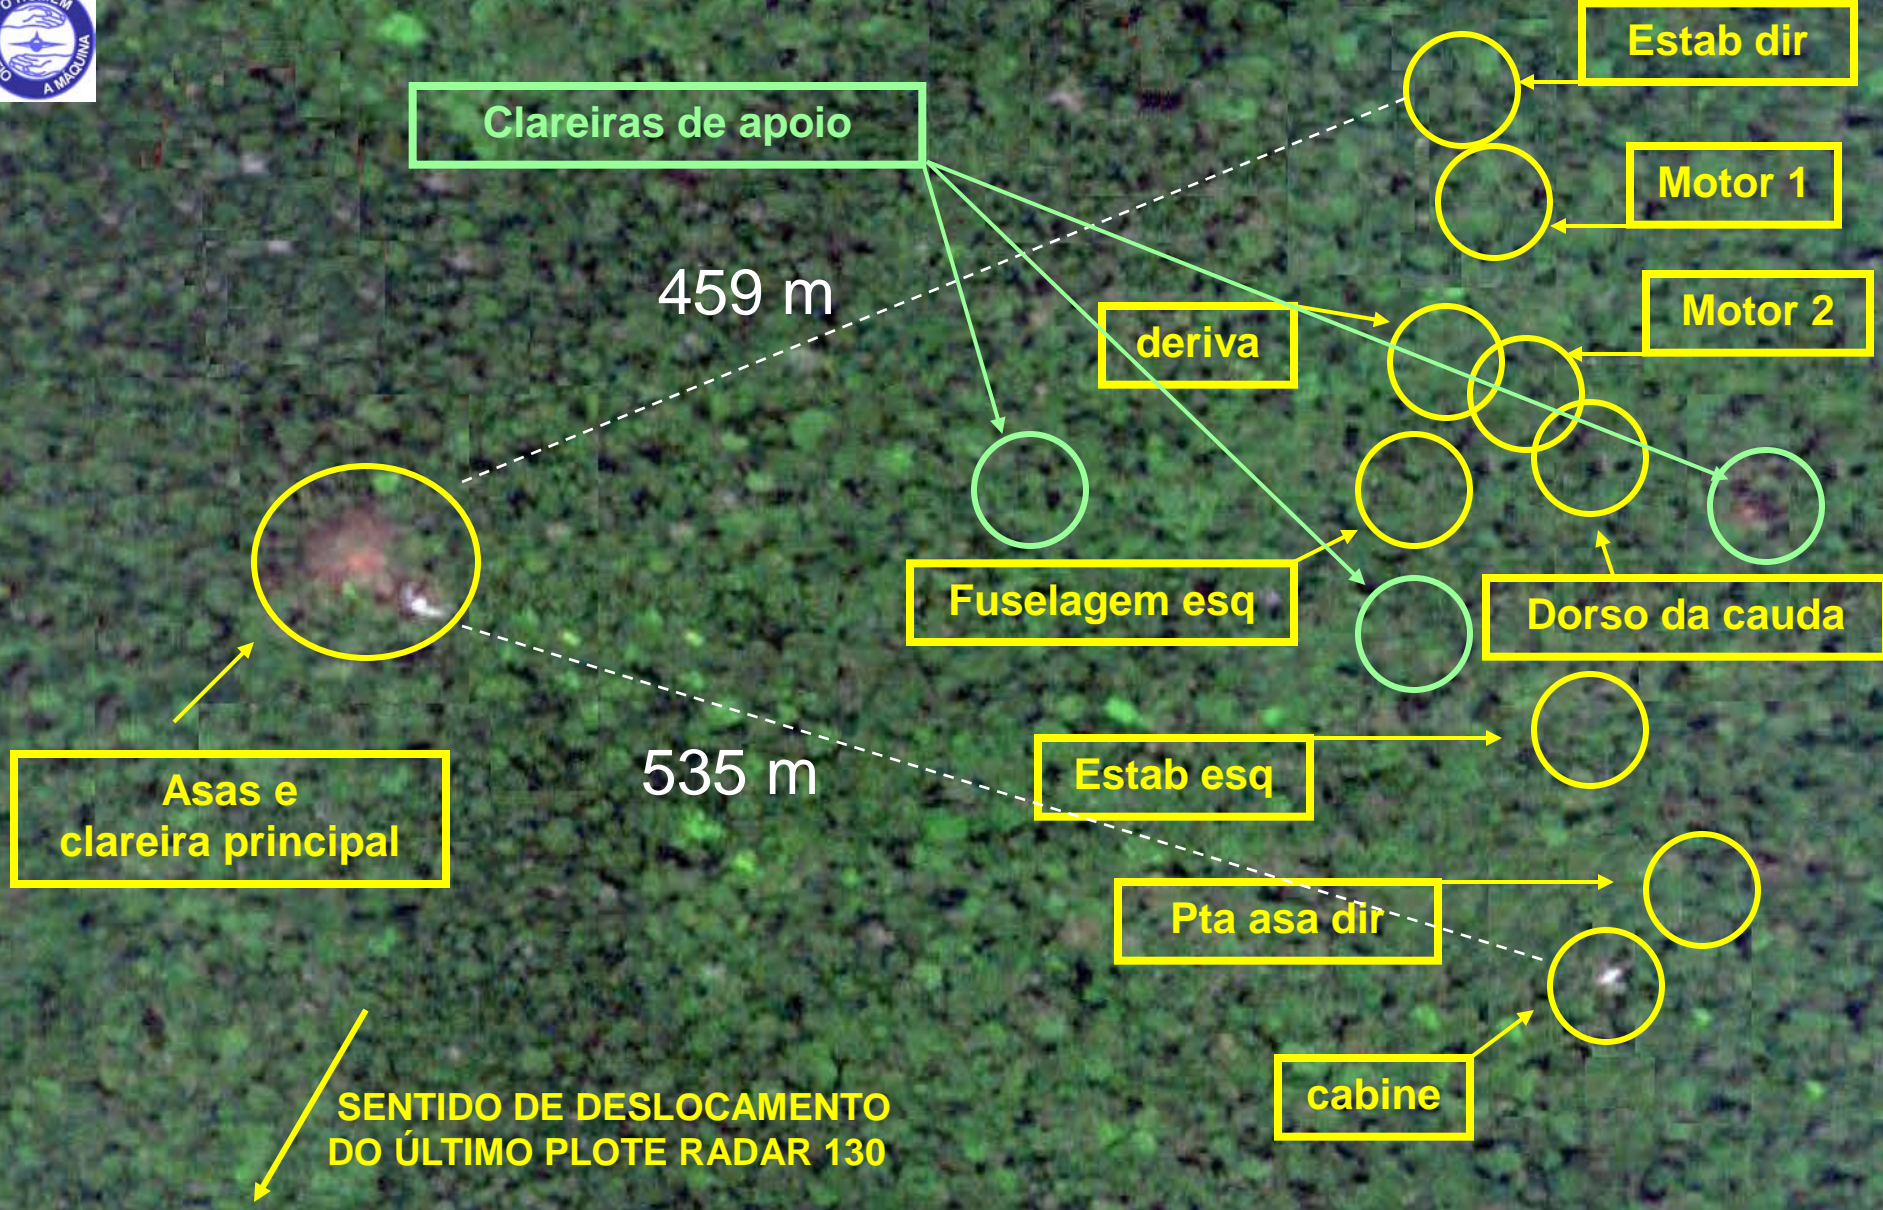
Clareiras de apoio

Asas e clareira principal

SENTIDO DE DESLOCAMENTO DO ÚLTIMO PLOTE RADAR 130

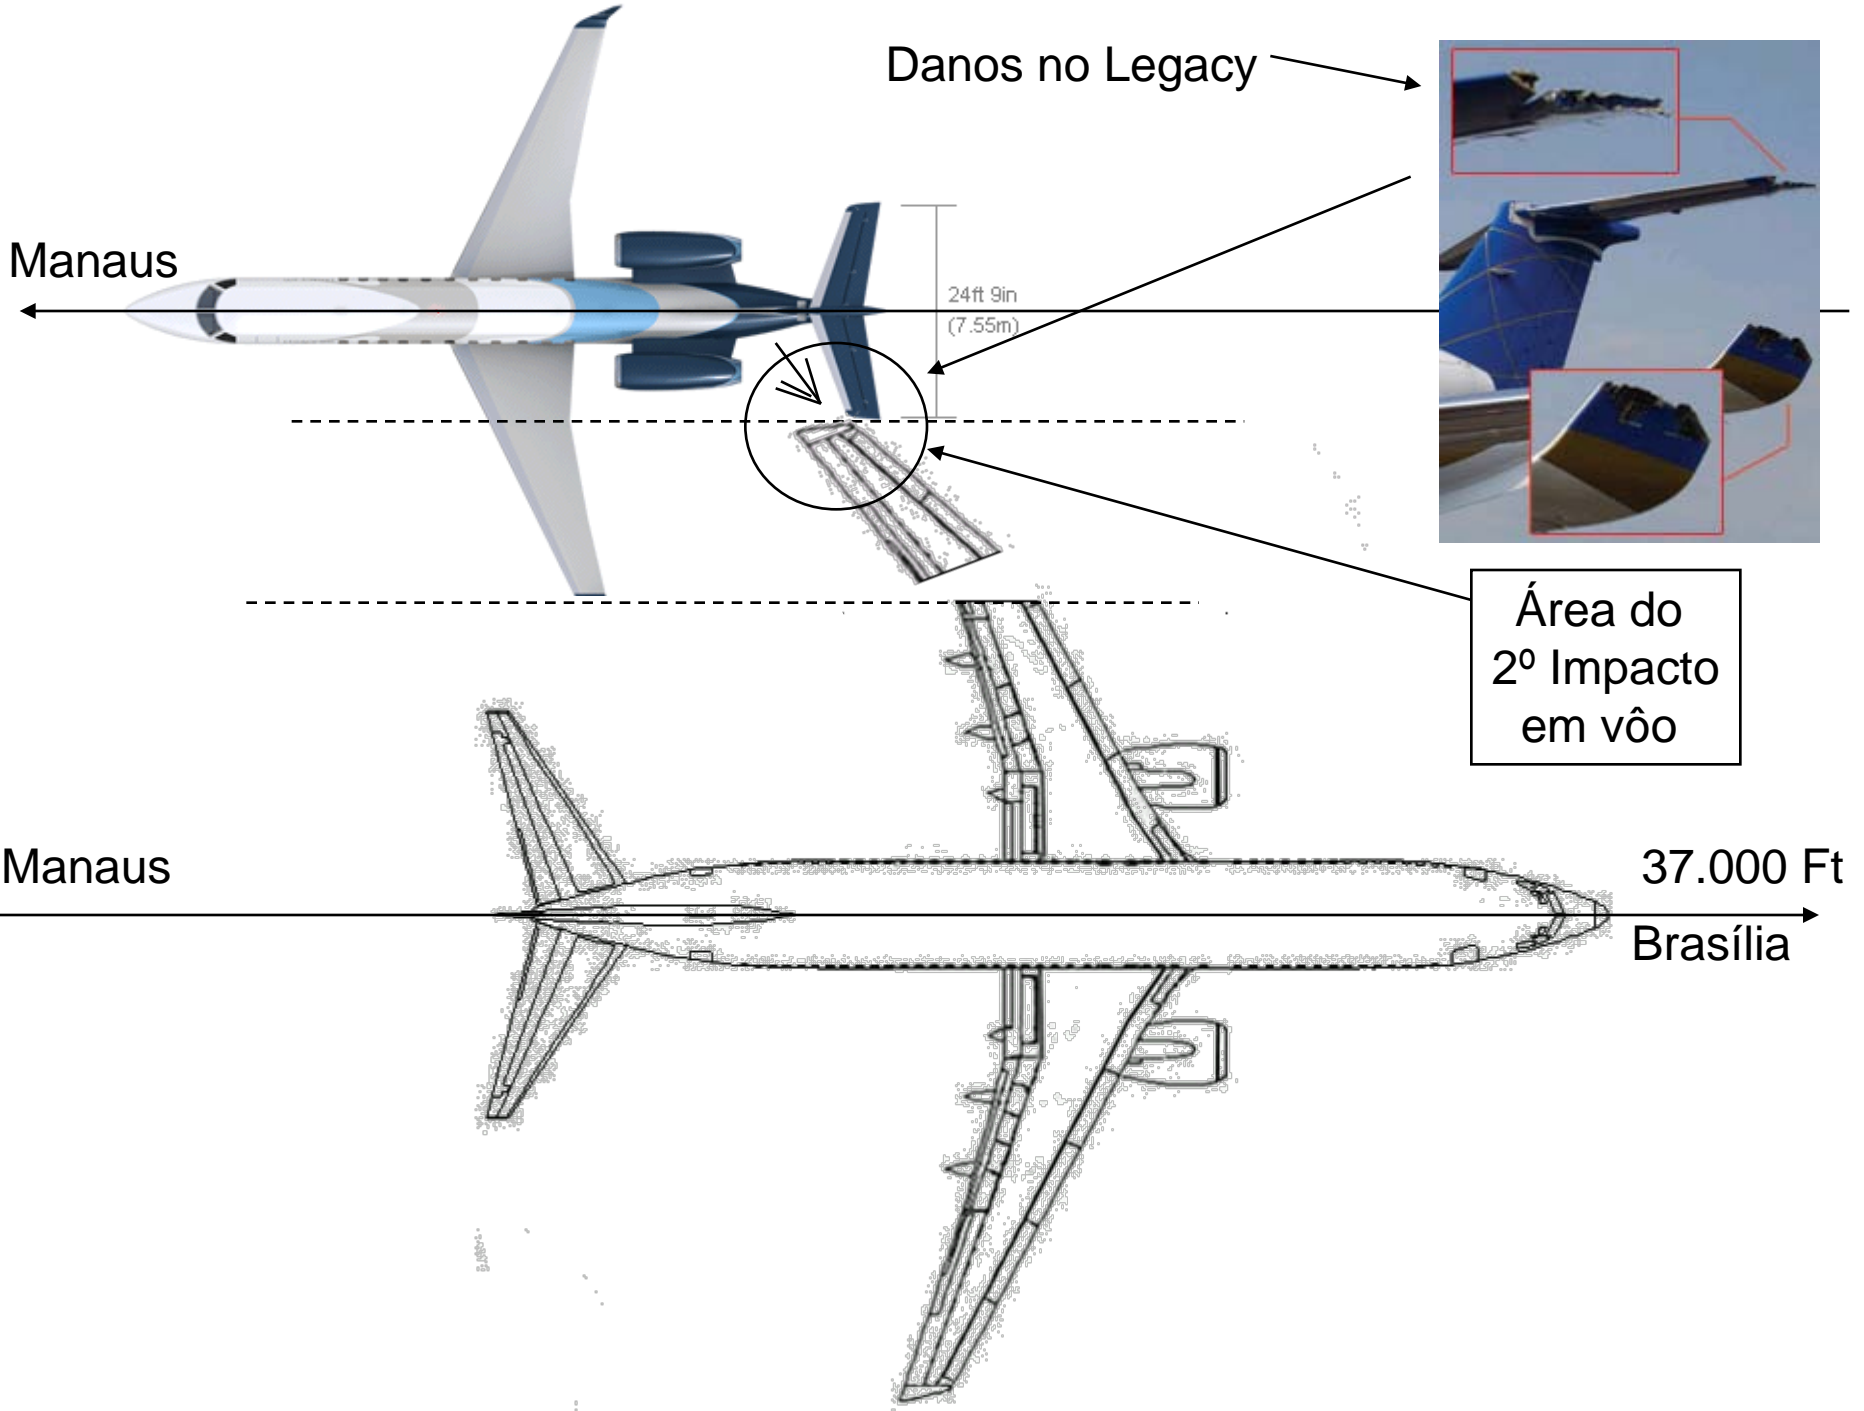
Danos no Legacy

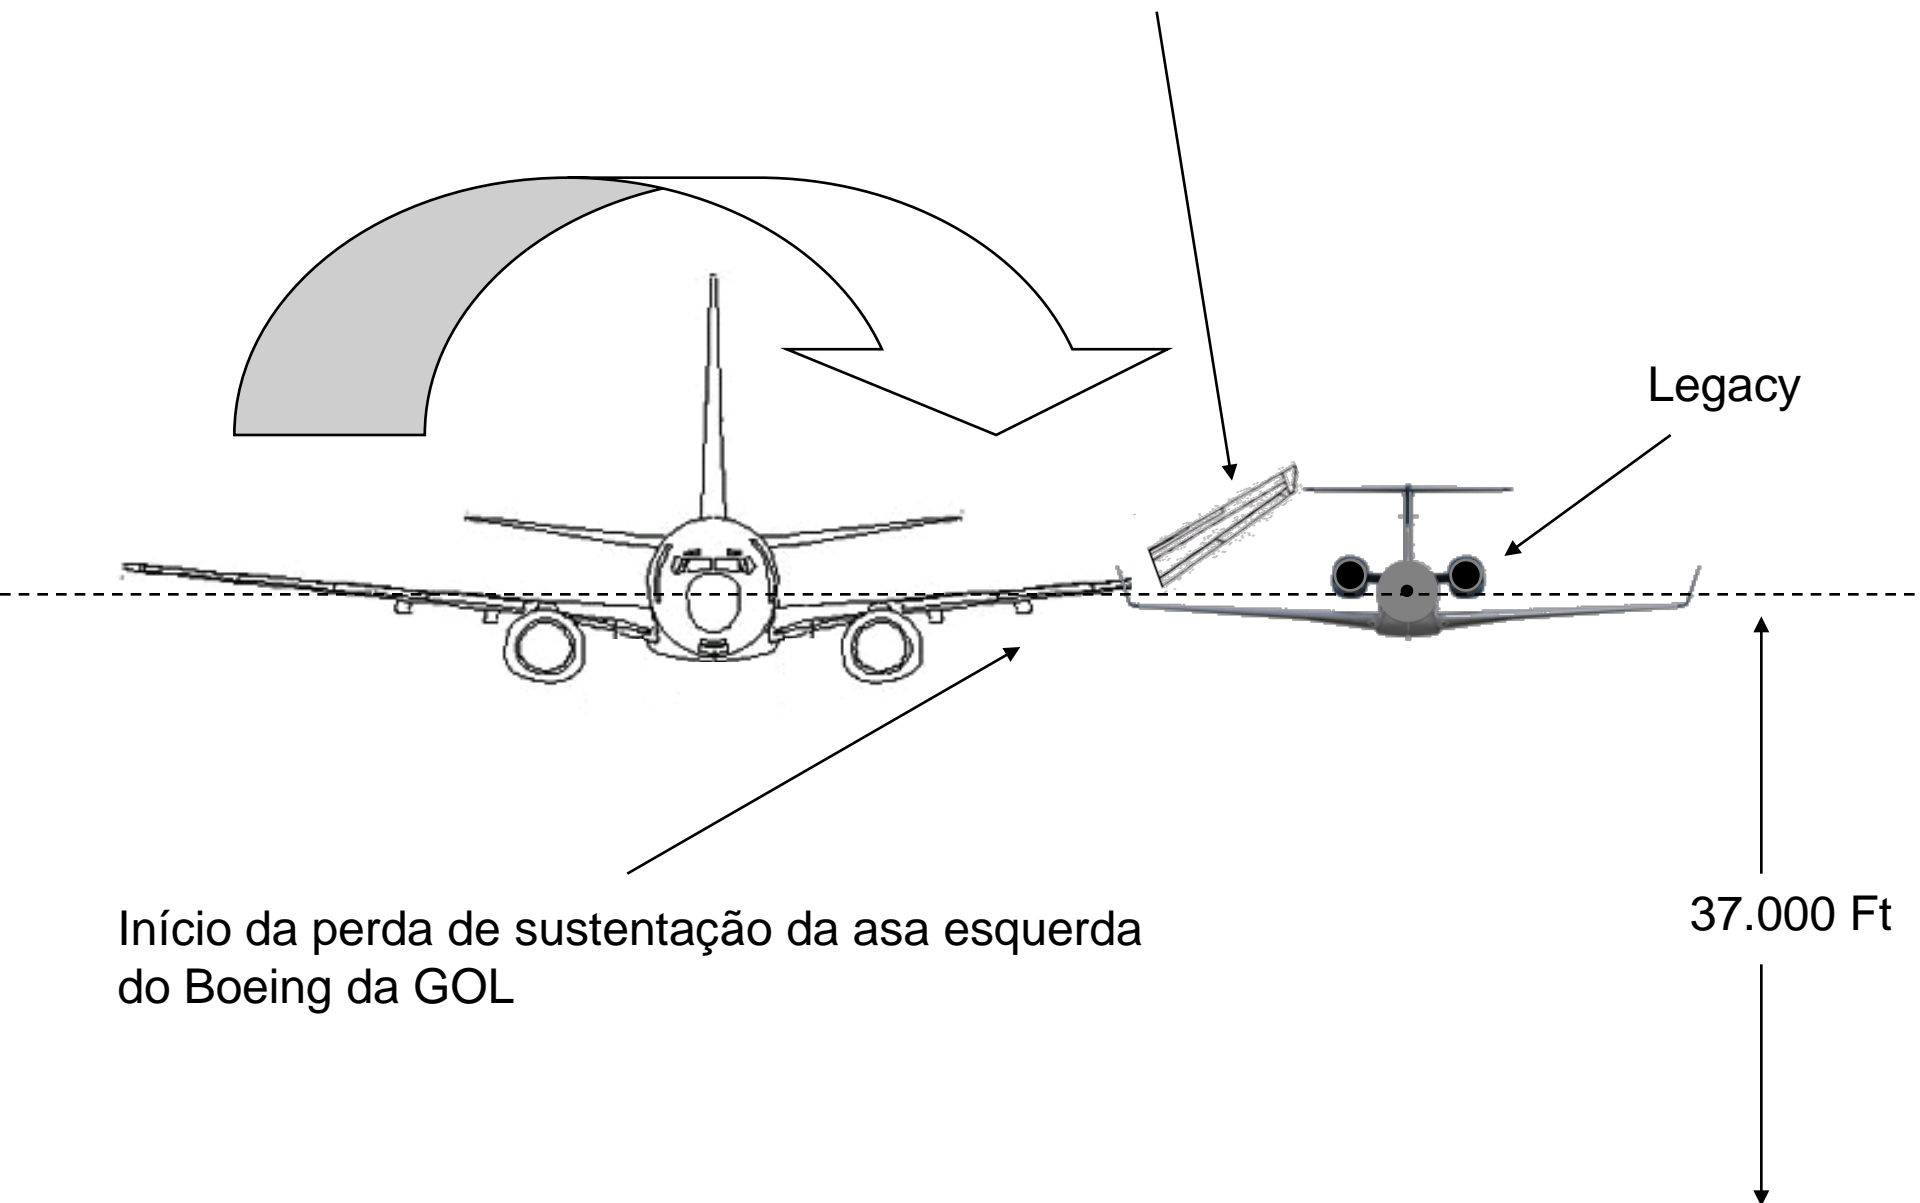
Início da perda de sustentação da asa esquerda do Boeing da GOL

Danos no Legacy

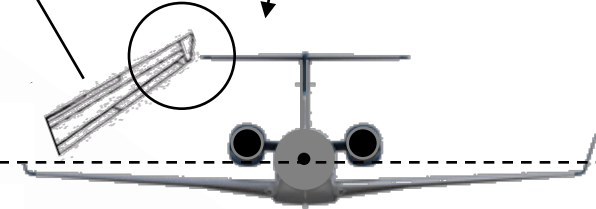
Perda de Sustentação

Perda de Controle da Aeronave  
"ausência do ***aileron*** da asa esquerda"

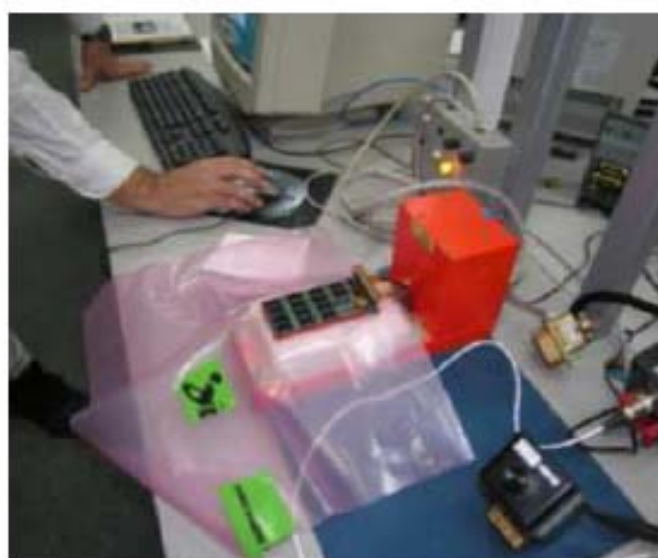
Figura 24.  
Leitura da placa de memória, SSCVR, PR-GTD

A placa eletrônica foi posteriormente instalada em outra unidade SSCVR íntegra (Figura 24). De forma semelhante, o cilindro protegido do SSFDR foi removido e instalado em outra unidade SSFDR íntegra.
