26º Encontro Presencial do Fórum Acidentes do Trabalho: Análise, Prevenção e Aspectos Associados

Sucesso e Insucesso em investigações com uso do MAPA

Alessandro José Nunes da Silva
Técnico de segurança do Trabalho
CEREST Piracicaba

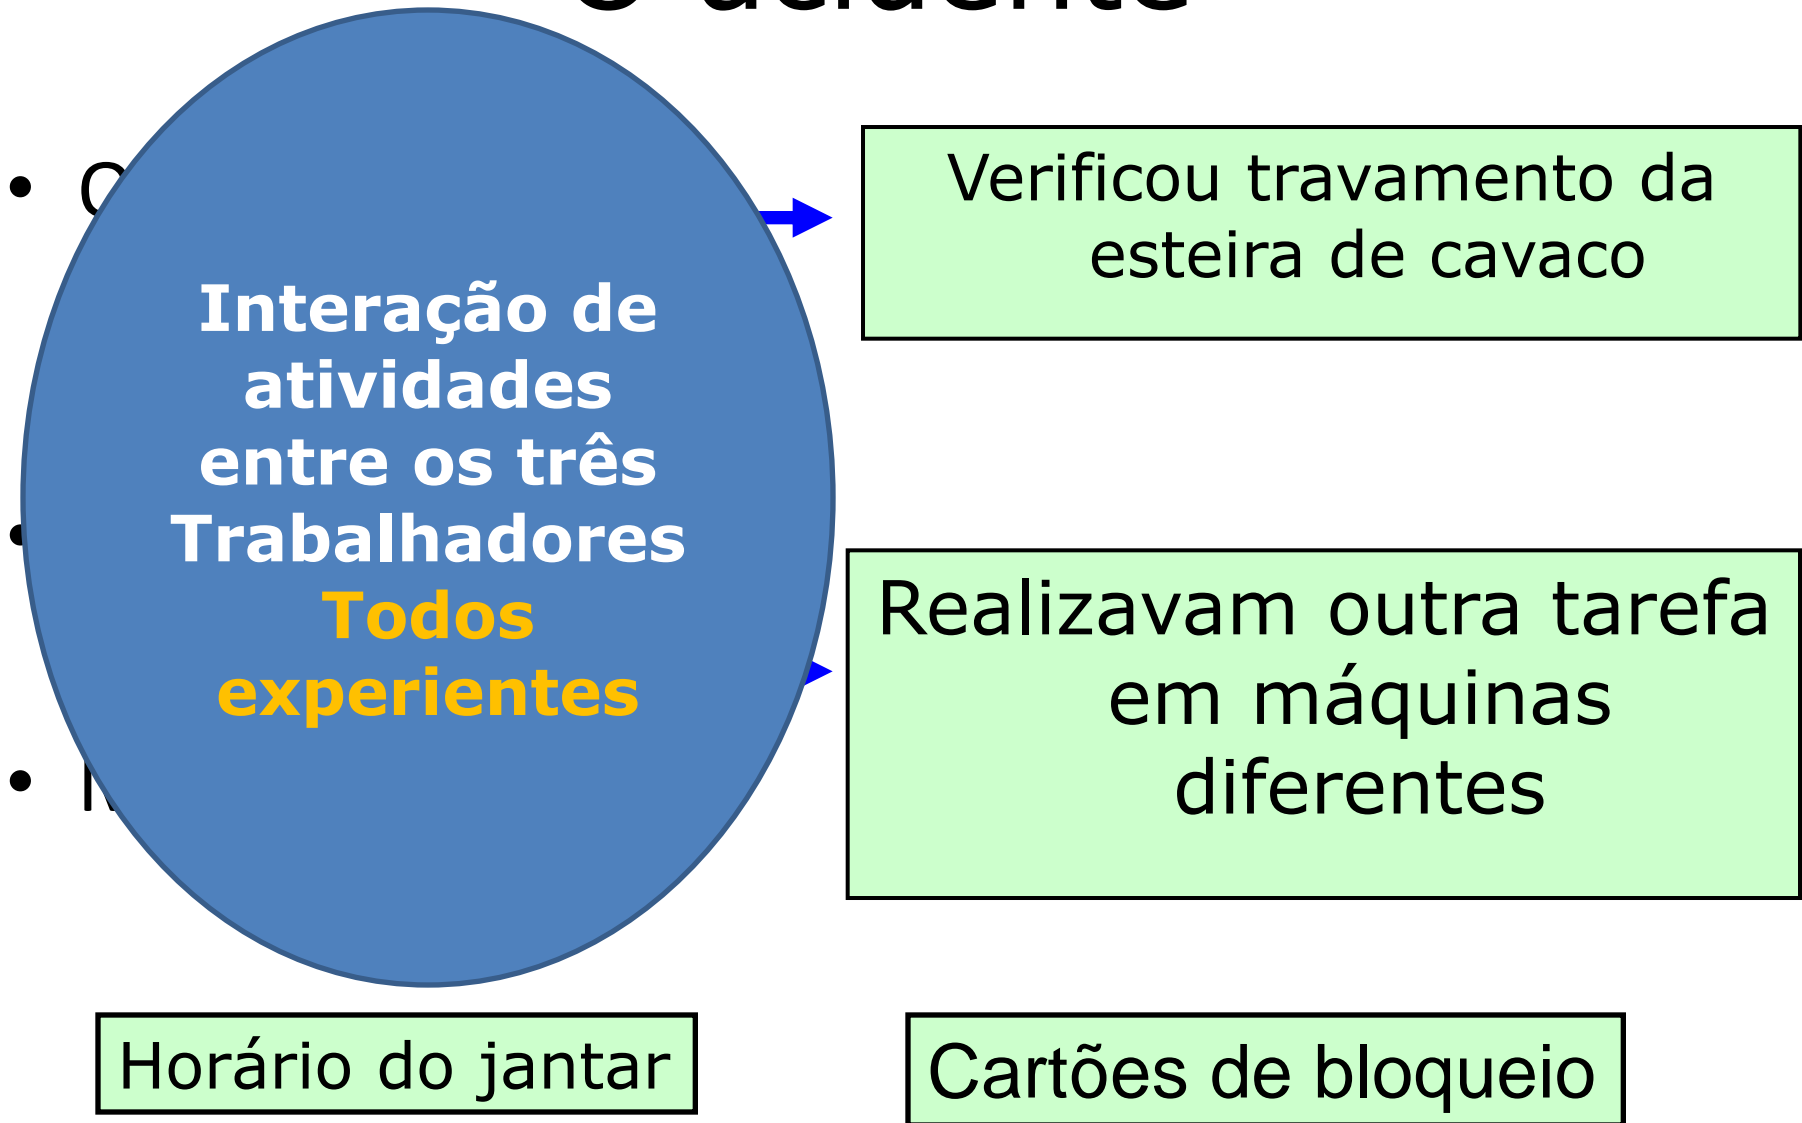
O acidente

Atingiu perna direita do mecânico

Rompimento da artéria femoral – socorro rápido

- Mudança 1: a perna do mecânico é prensada entre as partes móveis do eixo z;
- Mudança 2: acúmulo de cavacos de tamanho grande na esteira
- Origens: Operador da máquina não liga (esquece) comando na CNC para quebrar os cavacos em pedaços menores;
- Mudança 3: O operador religa a máquina com o mecânico ainda dentro da mesma
- Origens: A religação afastaria ferramenta do centro de usinagem da peça que estava sendo usinada e diminuiria chances de defeito na máquina
- Mudança 4: A ferramenta está encostada na peça

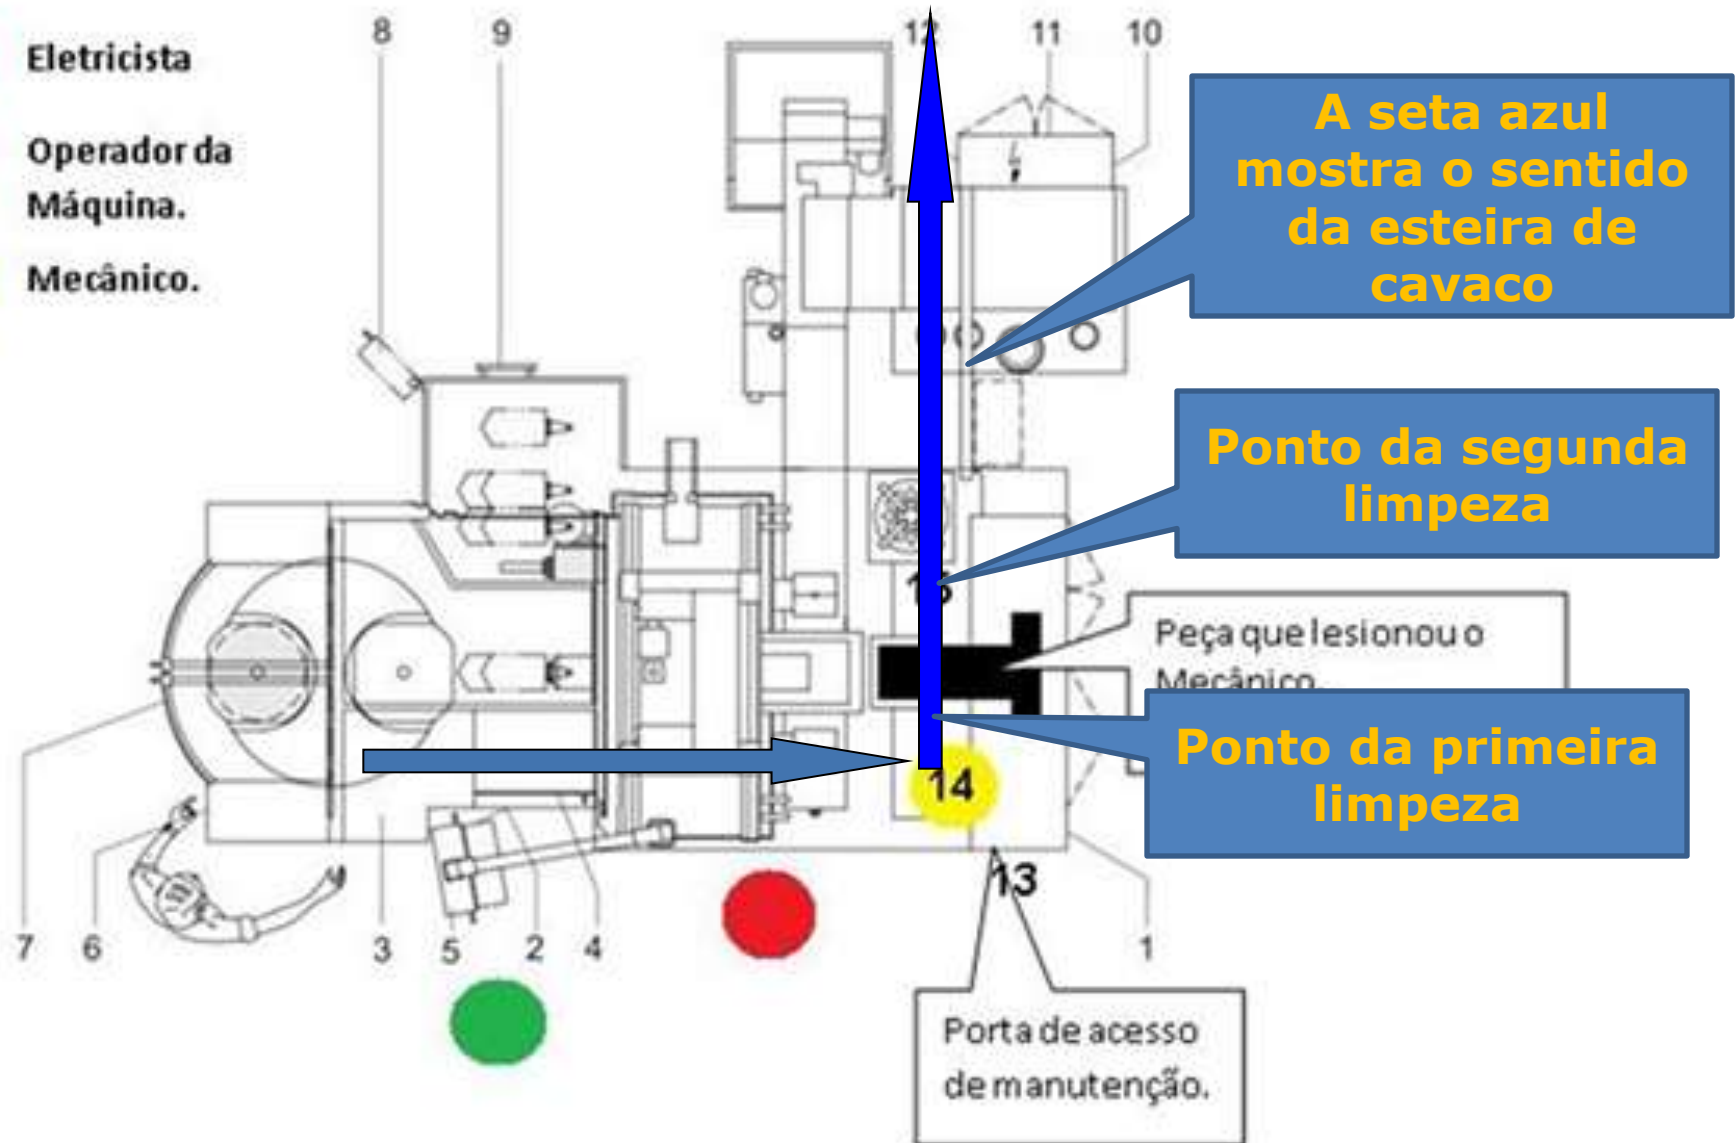
O Centro de usinagem é considerada como crítica pela produção e manutenção

Travamento da esteira

- Mudança 1: A esteira do centro de usinagem trava
- Mudança 2: O centro de usinagem religa com a chave no sentido de operação, posição que indica segurança ativada
- Mudança 3: O sistema de intertravamento da porta de acesso à esteira da máquina foi desativado (não funciona)
- Origens: funcionava com defeito provocando freqüentes paradas de emergência do sistema. As paradas de emergência atrasavam produção.

- A empresa religou os sistemas de proteção das máquinas; (empresa)
- Encaminhamento MPT - (CEREST)

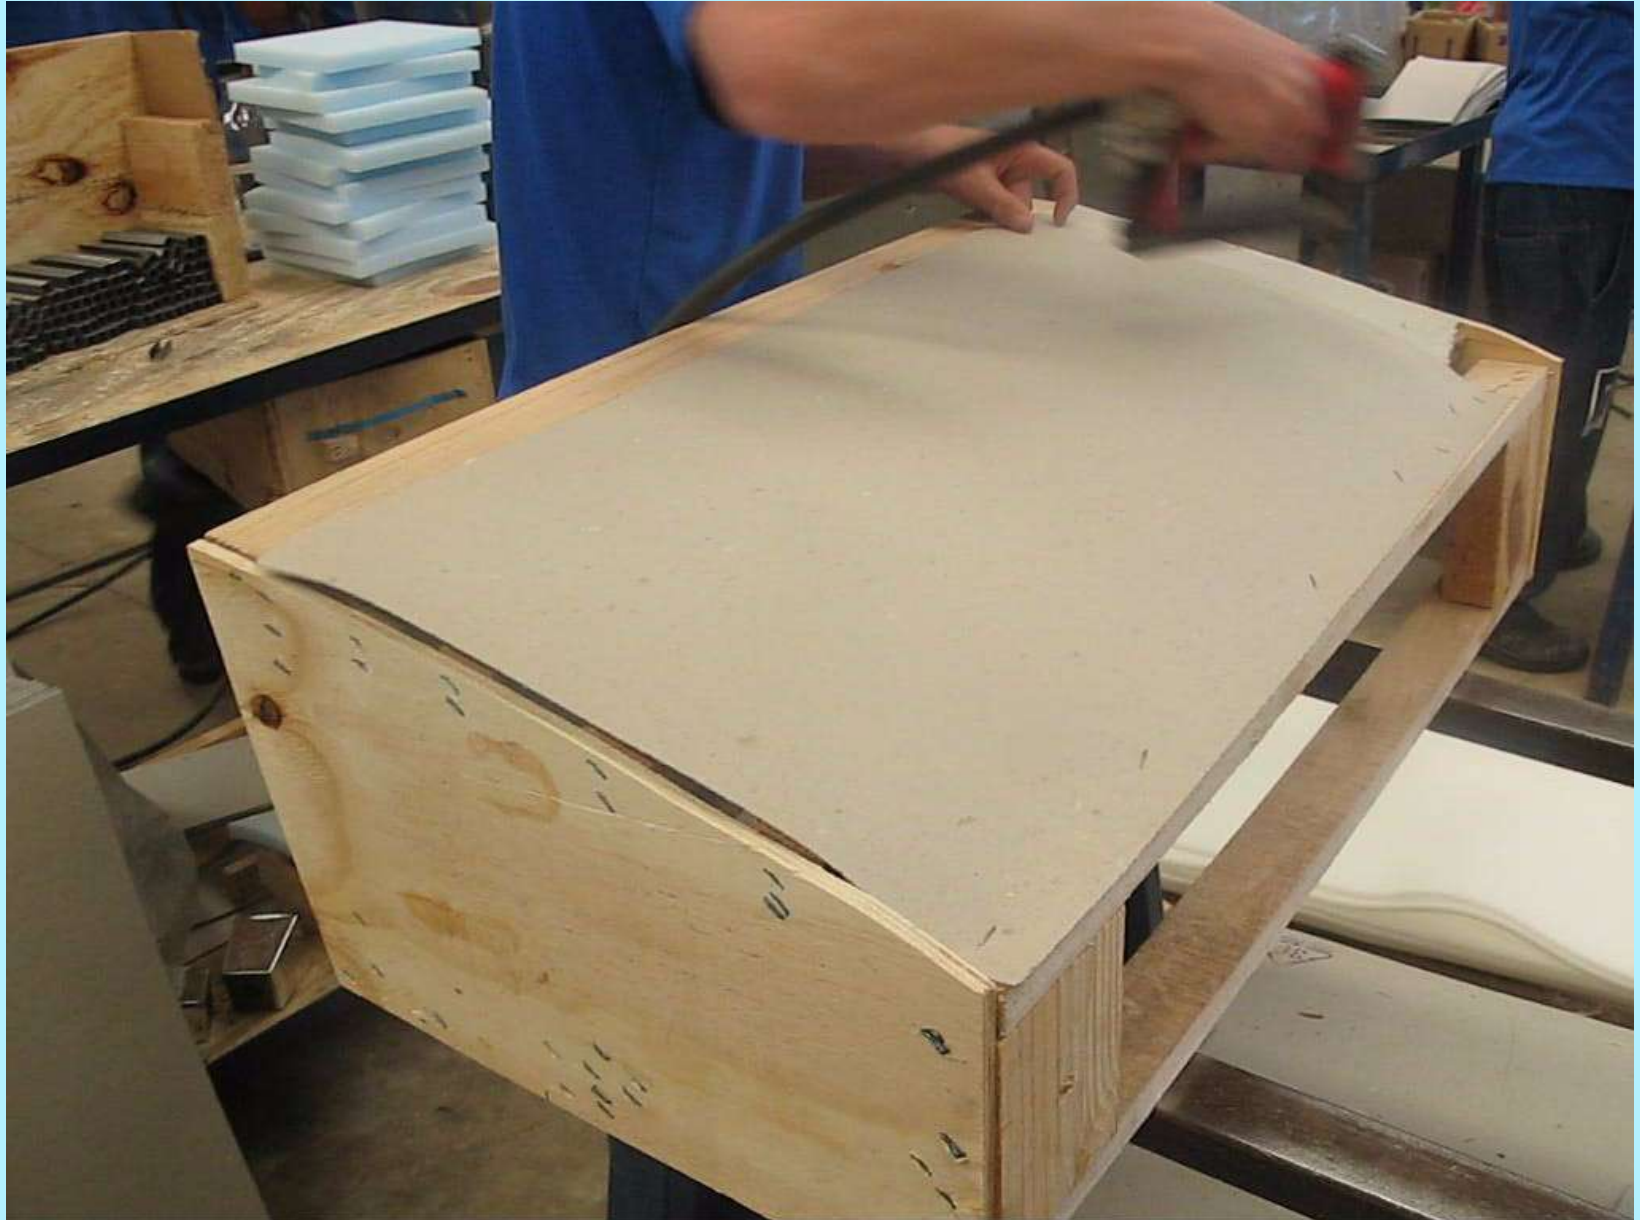
Atividade de Sr .J.

Ao dobrar a espuma para fixá-la na estrutura utilizando um grampeador, grampeou seu dedo polegar da mão direita

- Fabricar modelo de sofá que exige que a peça seja virada durante processo.
- Cada trabalhador dispara mais de 50.000 grampos dia, de acordo com o posto de trabalho.
- As proteções dos grampeadores usados são retiradas tão logo os equipamentos são recebidos na fábrica.
- Grampeador desprotegido pode disparar grampo sem estar em contato com superfície a ser grampeada
- Produção em galpão aberto, sem divisórias ou proteções entre postos; organizada com parcelamento taylorista clássico, com transporte manual de peças.
- Há meta e pagamento por produção que, habitualmente, só é alcançada com duas horas extra /dia. O piso salarial praticamente dobra quando a equipe alcança as metas definidas.
- Há controle rígido exercido pelos próprios colegas da linha.

- Falta de barreira: As proteções dos grampeadores são retiradas por razões de produtividade
- Além disso, proteção exigia apoio completo do grampeador sobre o sofá e que o operador dê um tranco na peça. Esse tranco pode derrubar a peça atrasando ainda mais a produção
- Retirada facilita o aumento da velocidade do “disparo” (aumenta a produtividade) e facilita atingir a meta diária de produção.

Proteção nos grampeadores

Realizados para os grampeadores maiores
