Acidentes de trabalho fatais em Campinas

Caso 1

Caso 2

Centro de Referência em Saúde do
Trabalhador de Campinas

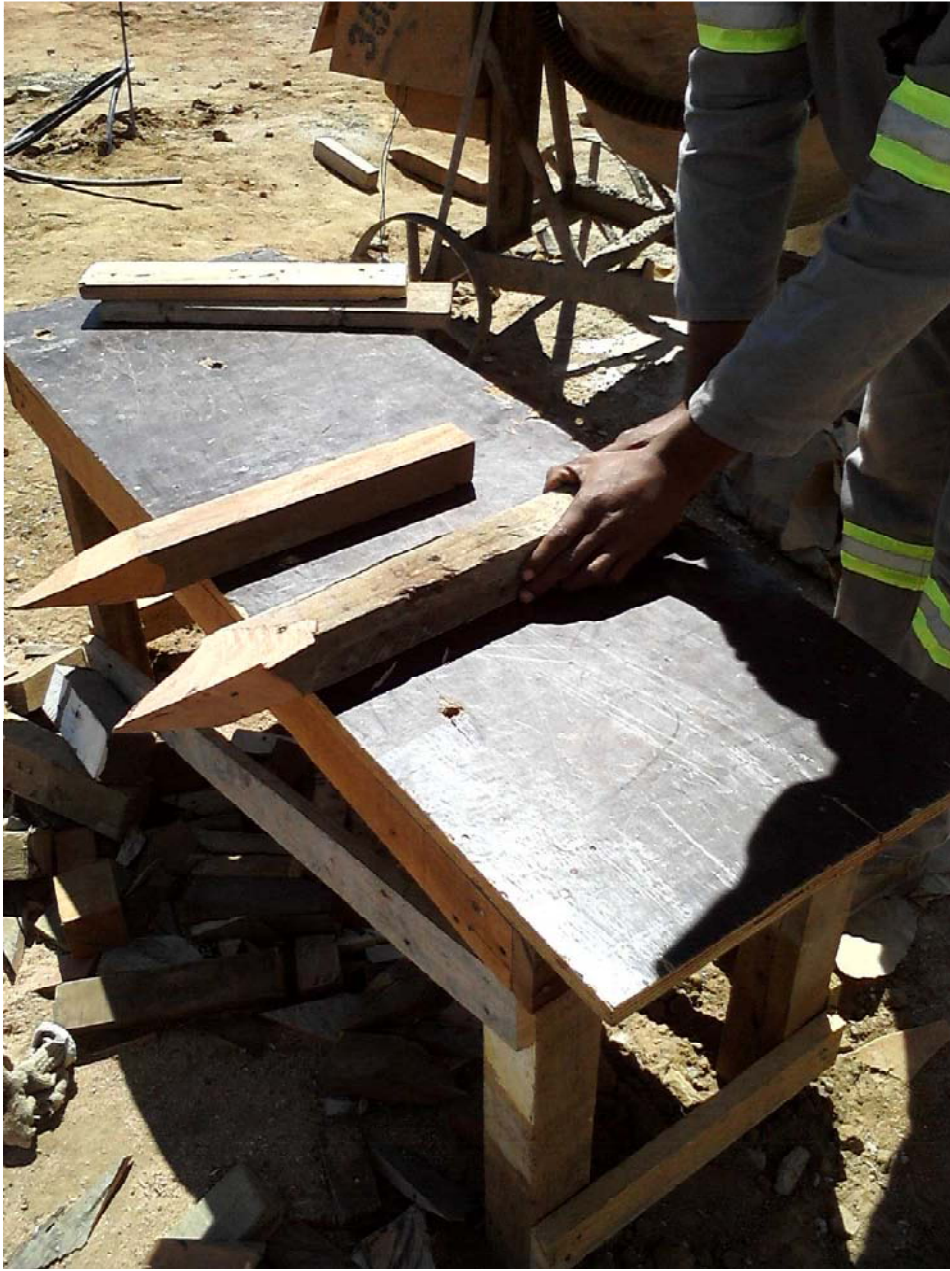
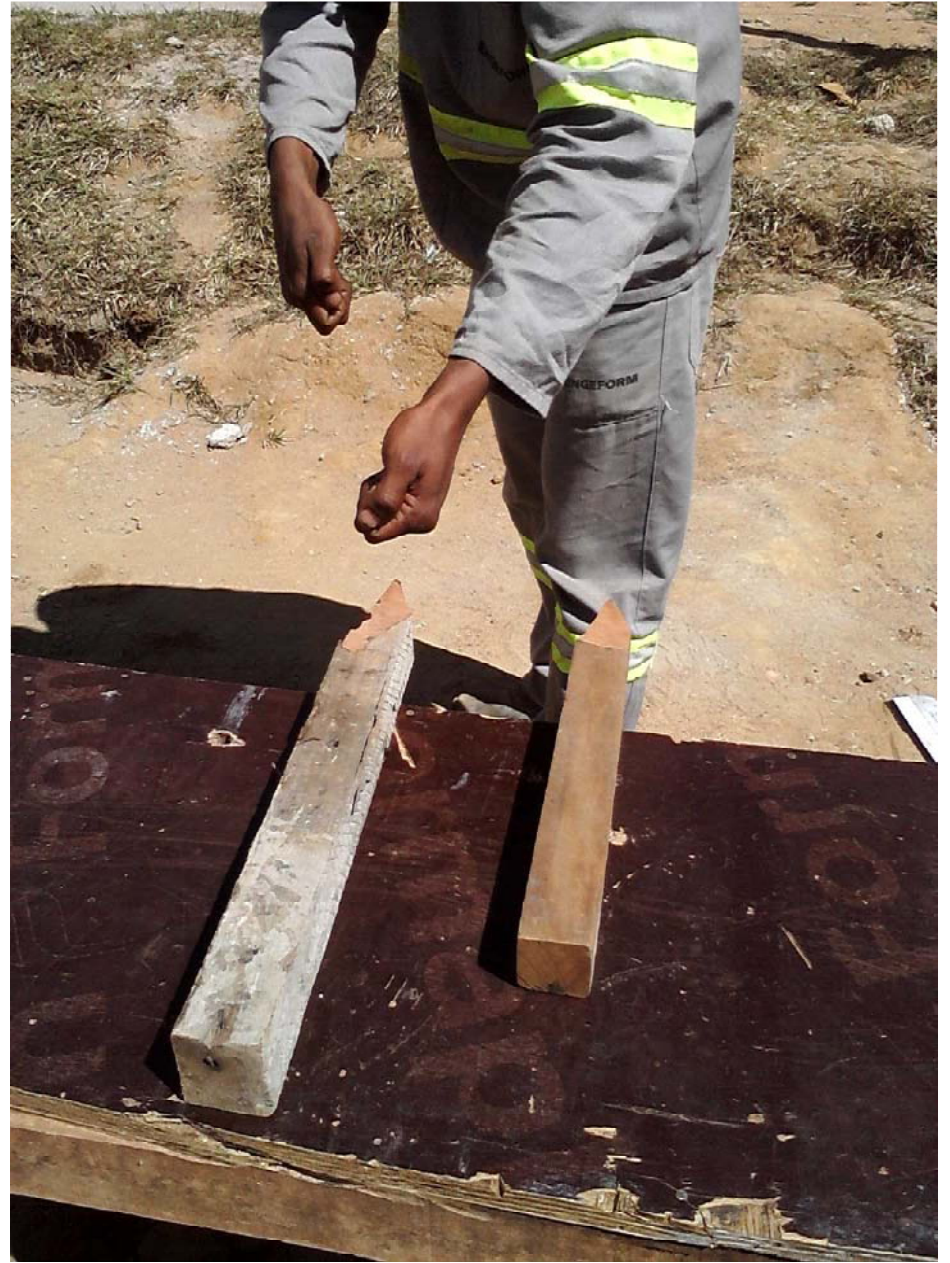
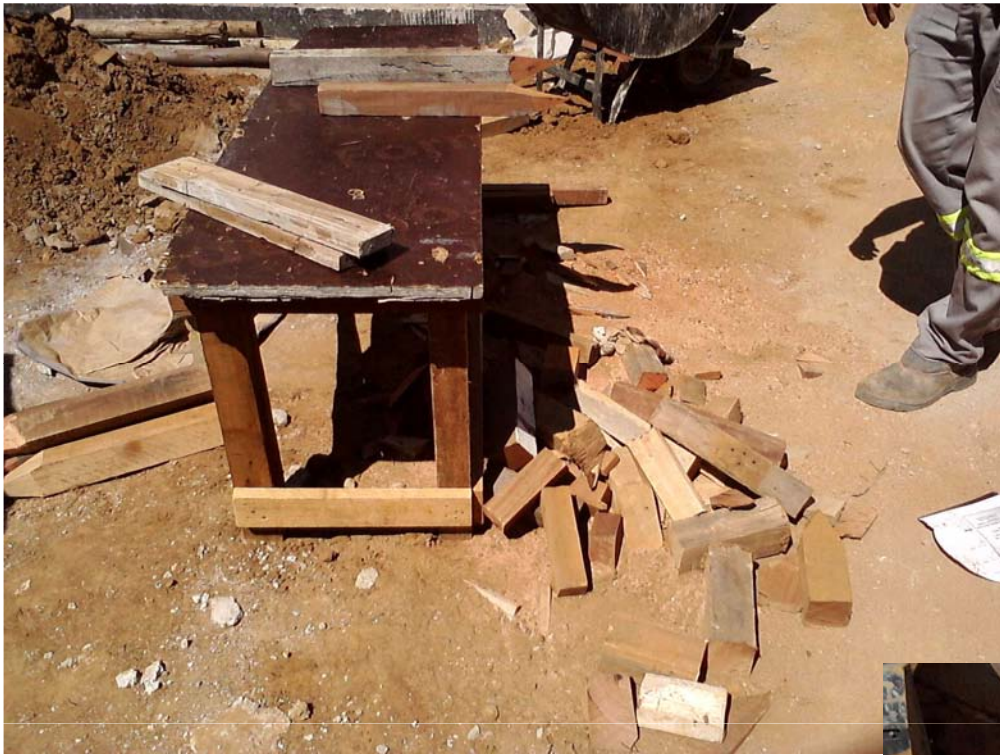
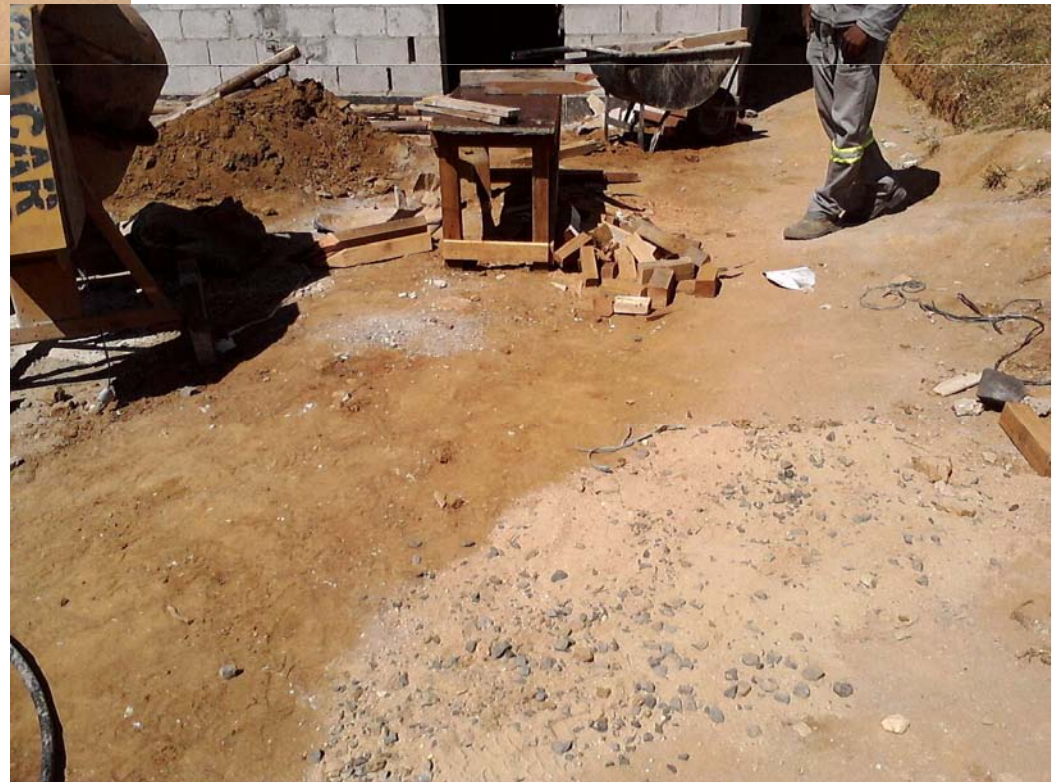
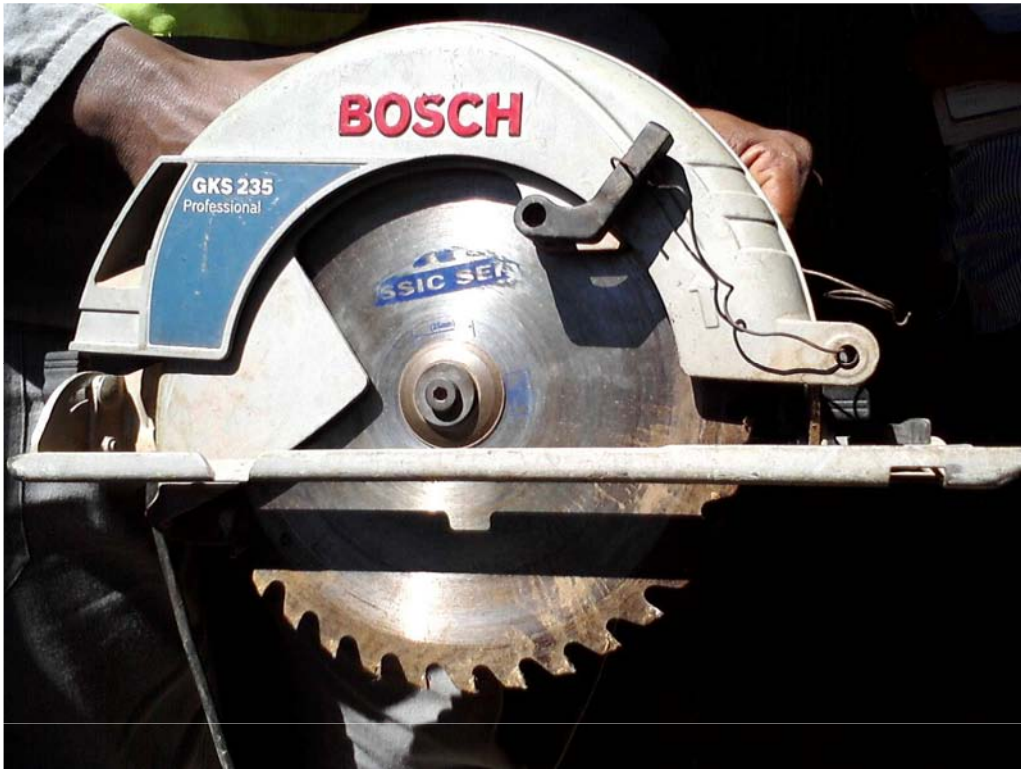
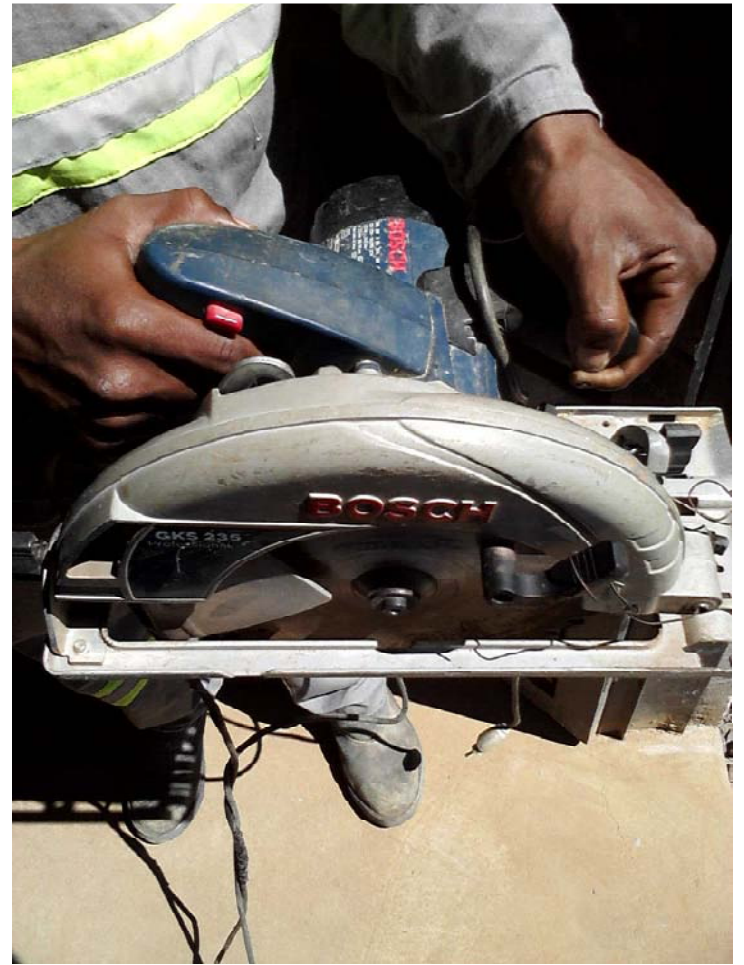
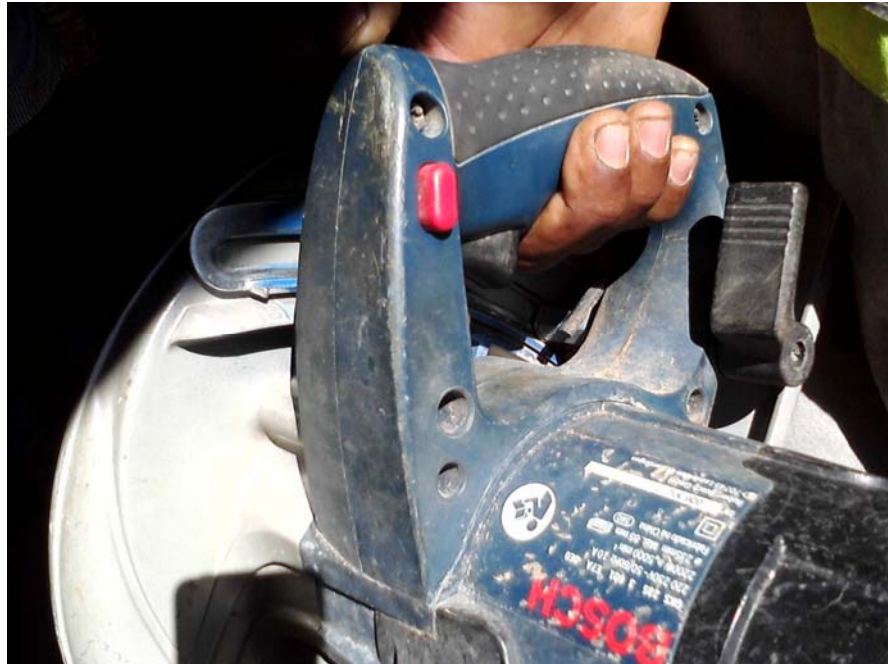
- Preparação de estacas com uso de serra circular manual, modelo GKS 235 Bosch (peso 7,6 Kg), que estava com os dispositivos de segurança devidamente instalados e funcionantes. Estacas eram feitas a partir de pedaços de caibros que eram apontados sobre bancada improvisada. No momento do AT o dispositivo de segurança estava preso através de um arame.

- *“A testemunha relatou que possivelmente o colega tenha se desequilibrado, talvez tenha pisado nos pedaços de madeira que estavam no chão, acredita que como a ferramenta pesa 7,6 Kg e estava com a proteção móvel do disco aberta, pode ter saído da madeira rapidamente, e não ter sido sustentada por apenas uma das mãos, ao abaixá-la atingiu o corpo do acidentado na altura da virilha, provocando um grande ferimento até o abdômen. Foi acionado o resgate a vítima, mas devido à hemorragia o trabalhador foi a óbito no local.”*

- Ausência de serra circular de bancada na obra. Todo o serviço de carpintaria era feito com 2 serras manuais.
- *“Informado pelo engenheiro da obra e confirmado pelo outro carpinteiro que ambos usavam EPI: sapato, protetor auricular, luvas, óculos de proteção, capacete e uniforme, conforme ficha de entrega de equipamento apresentada”*

- Notificação para providência imediata de instalação de serra circular de bancada, deixando as ferramentas manuais para trabalhos que não sejam passíveis de serem realizados em bancada.
- Providenciar treinamento aos trabalhadores de acordo com NR18
- Empresa apresentou todos os documentos solicitados, além de ficha de registro do empregado e ficha de entrega de EPI
