Relatório de Investigação de Acidente do trabalho fatal: Queda de altura em montagem de plataforma de caldeira de bagaço em usina de cana de açúcar

CEREST Piracicaba

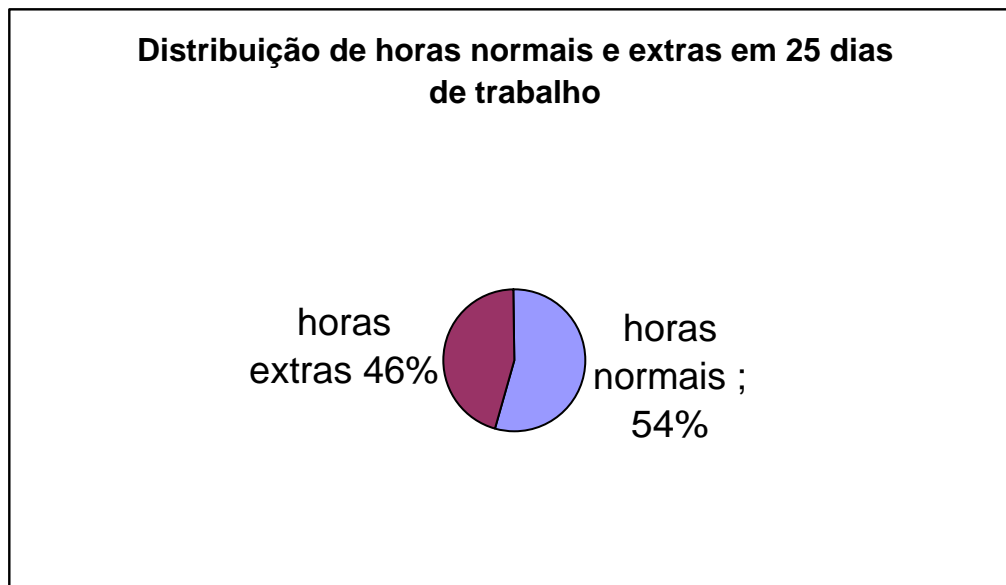
Fig. 1

Em análise ao cartão de ponto do trabalhador observa-se que em 25 dias ininterruptos de trabalho (fig 1) Sr. K trabalhou 161 horas, sendo 54,1% horas de trabalhos em período normal e 45,9% foram de Horas extras:

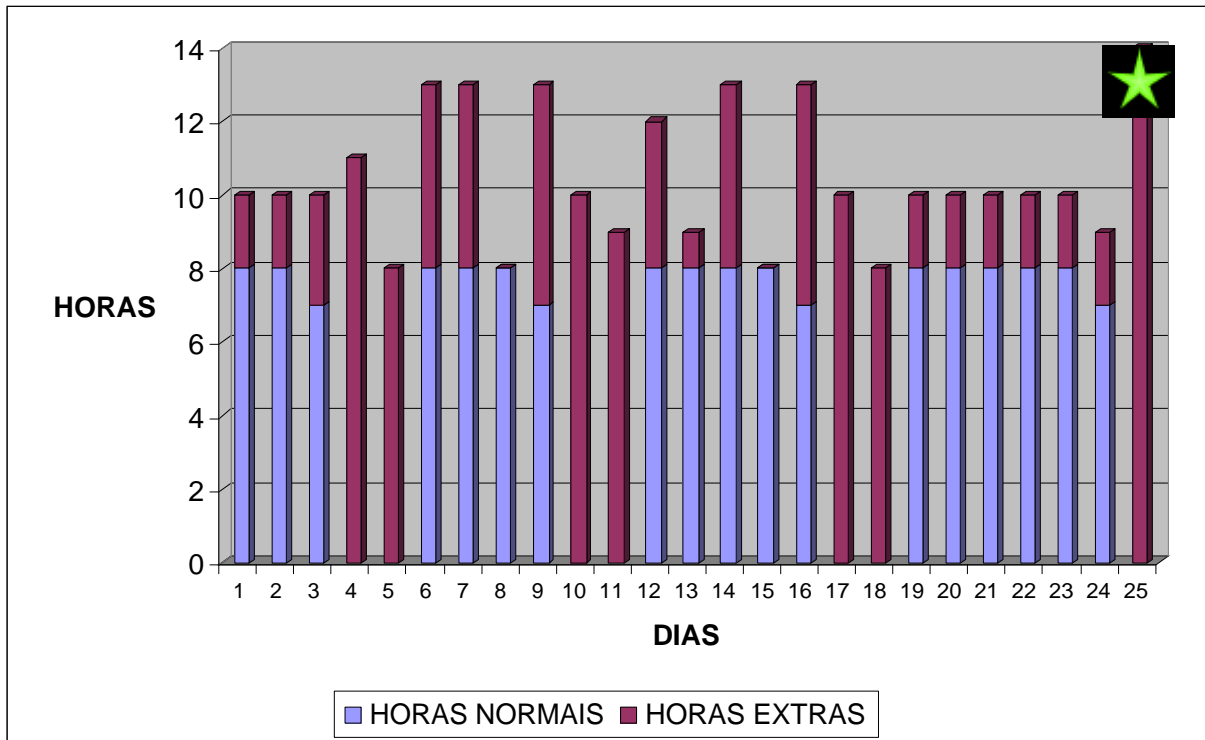
Fig. 2 - Horas trabalhadas por Sr. K (normais e extras) em 25 dias de empresa:

O gráfico acima mostra a relação de trabalho de horas normais & horas extras em 25 dias de trabalho sendo, sendo que o **Sr. K** trabalhou os 25 dias seguidos com no mínimo de 8 horas diárias e o máximo de 13 horas e não tendo pausa nos finais de semanas e a estrela no gráfico identifica o momento da queda do trabalhador.

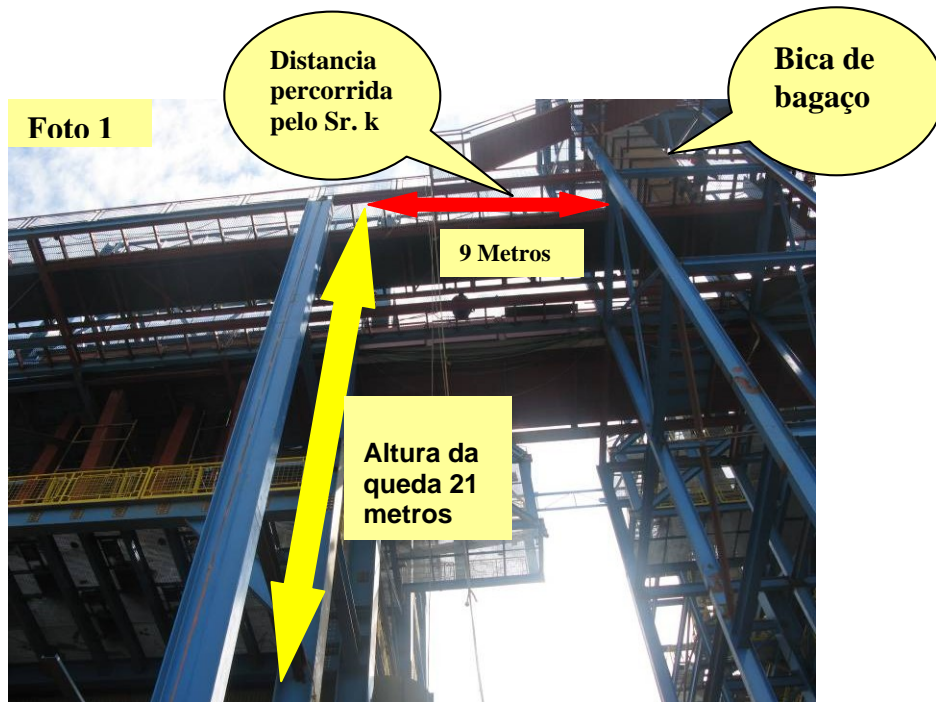
A **foto 1** mostra a distancia percorrida pelo trabalhador até o local sem a grade de proteção (9 metros) e a altura da queda 21 metros.

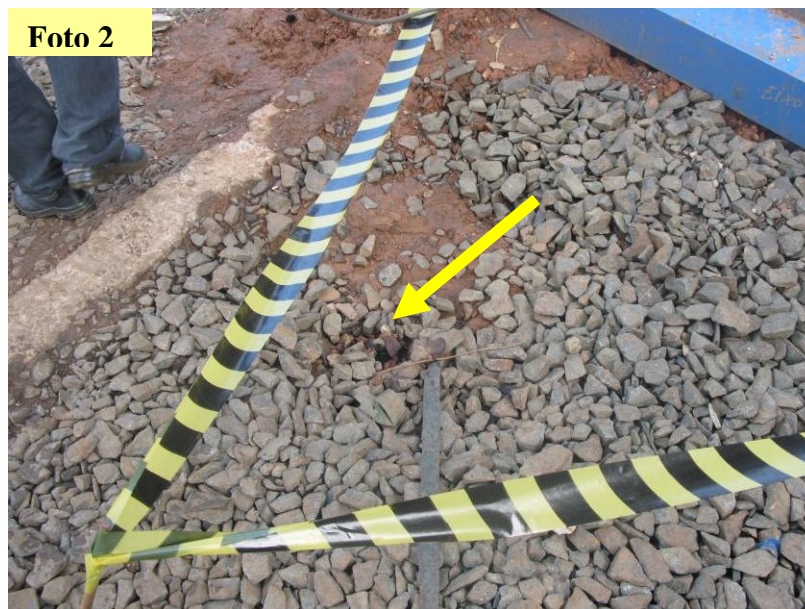
A seta amarela indica o local que o **Sr. K.** caiu.

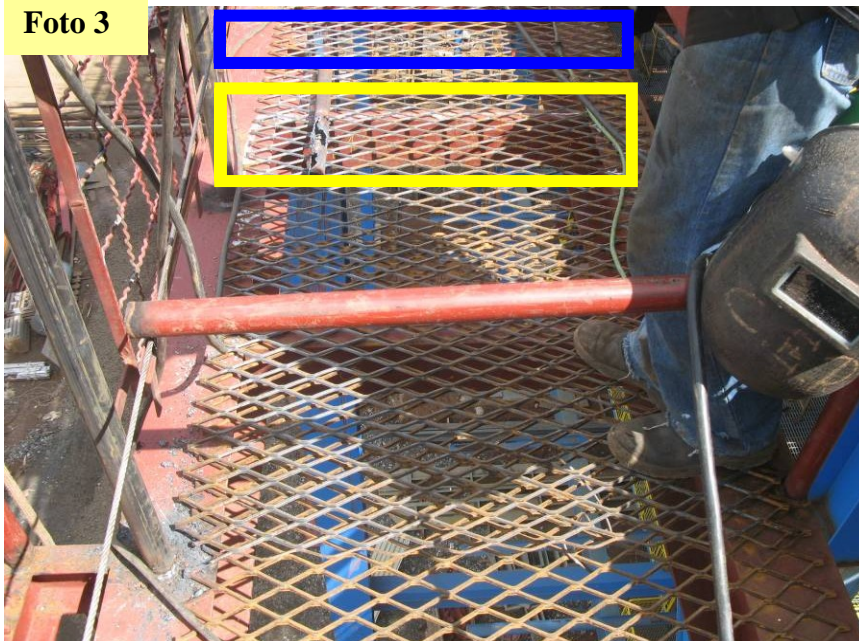
Foto 3

O quadrado amarelo indica o local que estava descoberto pela grade sobre o piso (vão sem grade de piso). Local este onde o trabalhador caiu. Segundo **Sr. G.** o local indicado pelo retângulo azul, após o vão do piso, tinha um amontoado de grades que seriam colocadas na seqüência da passarela, no outro dia. Este depoimento e de outros trabalhadores que estavam no local revela ainda que o local não estava sinalizado e não possuía nenhuma proteção que evitasse a passagem na direção do vão aberto.

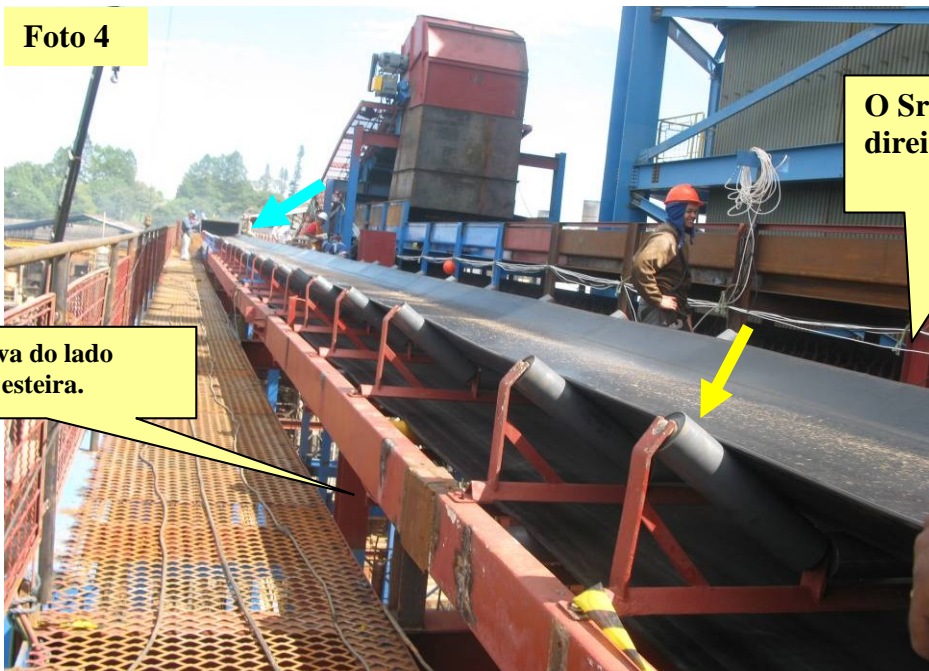
Foto 4

O **Sr. G.** estava do lado direito da esteira.

O **Sr. K** estava do lado esquerdo da esteira.

Segundo o trabalhador **Sr.G.** que estava no local com o **Sr. K.** eles estavam centrando o cavalete (seta amarela), um em cada lado da esteira. Mas após iniciar a chuva, foi caminhando pelo lado direito da esteira para avisar o **soldador** que estava no final da esteira soldando a estrutura da esteira (seta azul) para paralisar o serviço, mas quando voltou o **Sr. K.** tinha caído.

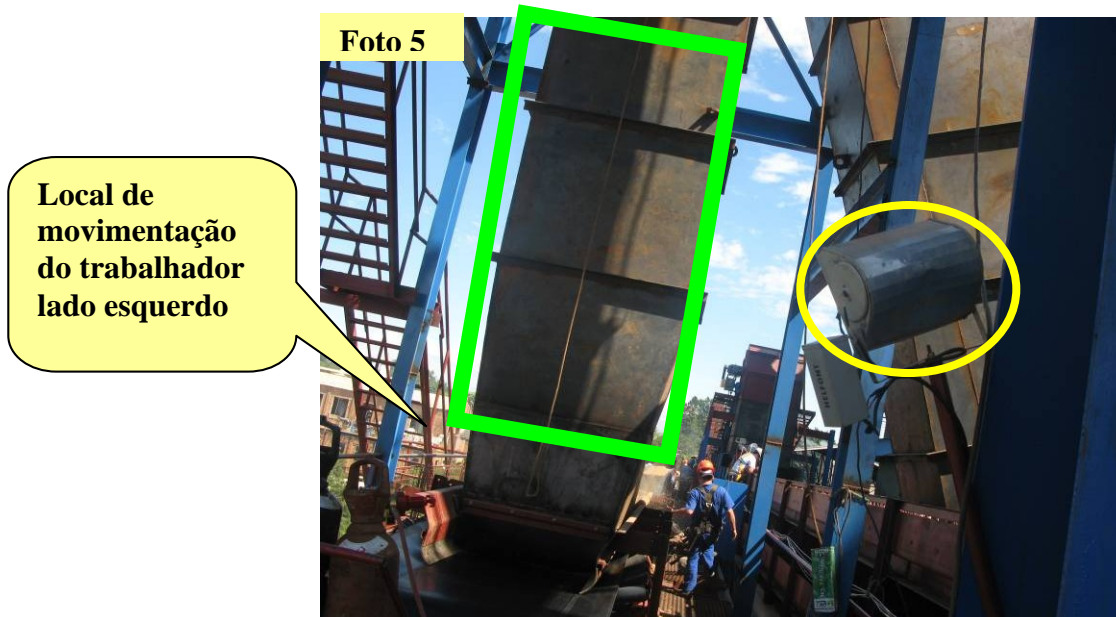
A iluminação do refletor não chega ao local de movimentação do trabalhador (local do AT), pois a esteira de movimentação do bagaço de cana faz sombra impedindo que a luz alcance o piso onde ocorreu a queda. Vale ressaltar que a parte da tremonha da bica, indicada pelo quadro verde não estava ainda instalada no dia do AT.
