Amputação de dedos em uma laminadora de embalagens.

Caso recorrente investigado pelo CEREST Piracicaba.

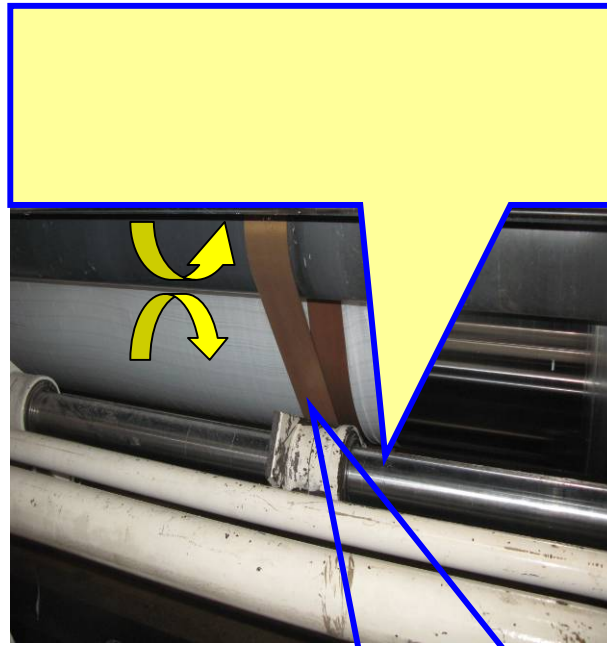
Fita teflon utilizada para que plástico derretido não grude nos cilindros.

- ✓ Aumentar a largura da fita do tipo teflon antiaderente, ampliando a área de proteção contra adesão de plástico derretido;
- ✓ Instalação de sistema de isolamento térmico e /ou proteções, para se evitarem contatos acidentais com as resistências elétricas e os cilindros aquecidos de acordo com a NBR 13970/97 da ABNT que define Temperatura de superfícies acessíveis- Dados ergonômicos para estabelecer os valores limites de temperaturas de superfícies aquecidas.

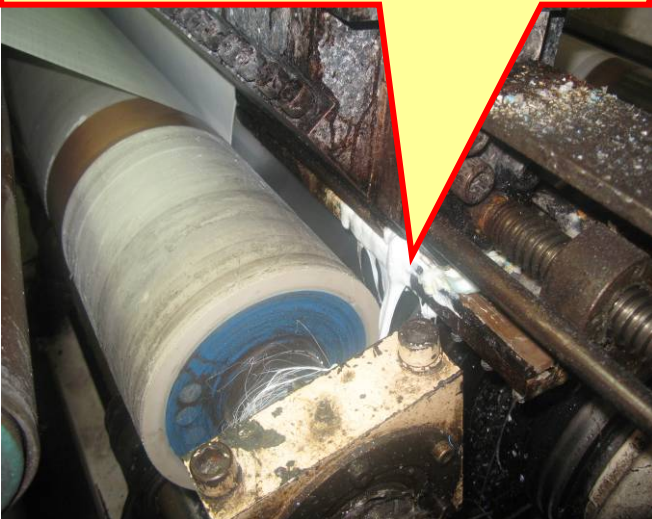
Figura 2-Um dos pontos onde gruda o plástico (polipropileno derretido).

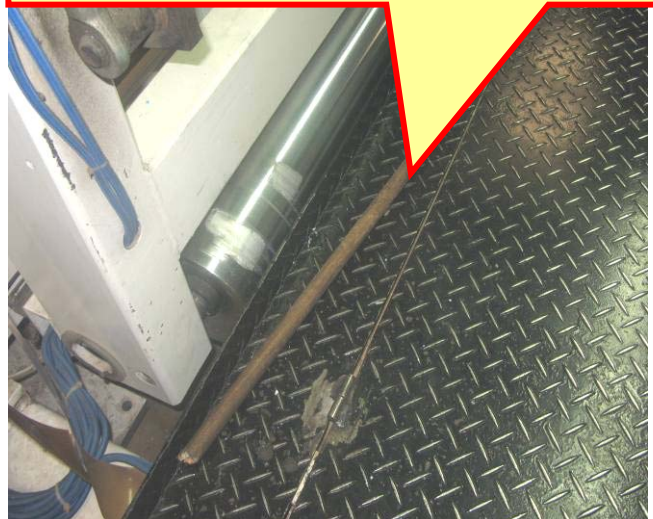
Figura 3-Cabo de vassoura usado para desenroscar o produto.
