ANÁLISES DE ACIDENTES DO TRABALHO FATAIS NO RIO GRANDE DO SUL

A EXPERIÊNCIA DA SEÇÃO DE SEGURANÇA E SAÚDE DO TRABALHADOR – SEGUR

**MINISTÉRIO DO TRABALHO E EMPREGO
SUPERINTENDÊNCIA REGIONAL DO TRABALHO E EMPREGO DO RIO GRANDE DO SUL
2008**

33. ACIDENTE DO TRABALHO FATAL DURANTE RETIRADA DE ARROZ DEPOSITADO EM TELHADO

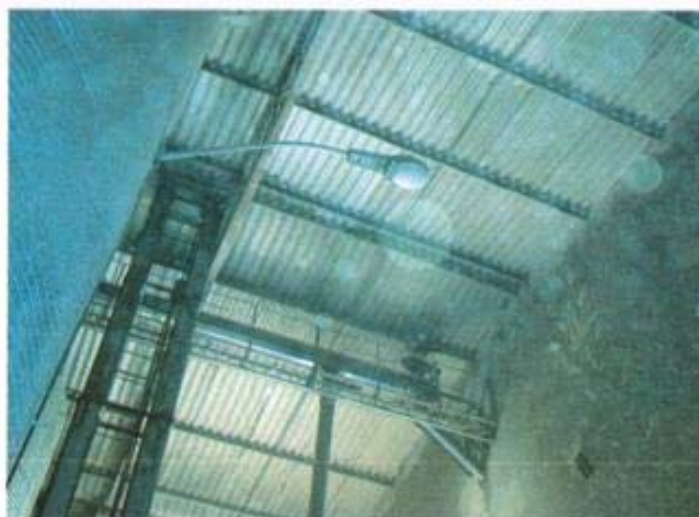
Figura 1: Interior do armazém onde ocorreu o acidente. À esquerda, silo e elevador de grãos

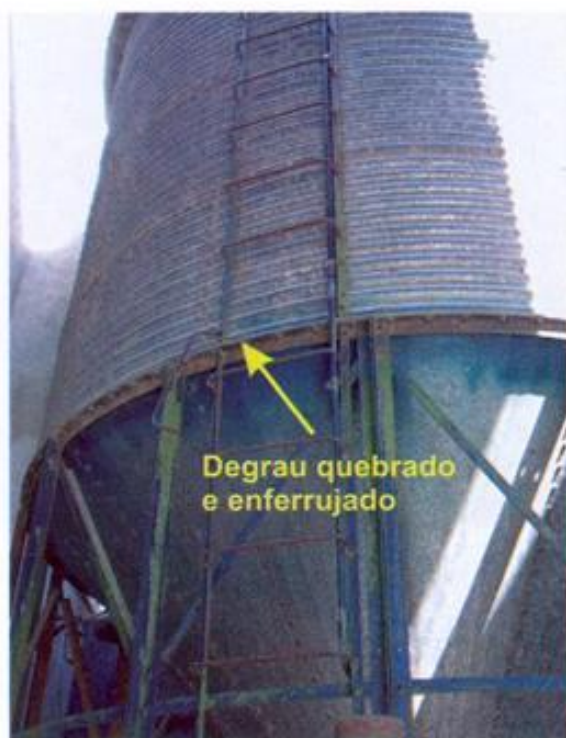
As escadas não possuem guarda-corpo para proteção contra quedas, e os degraus de ferro estão quebrados ou enferrujados.

Figura 2: Escada tipo marinheiro, para acesso ao topo do silo existente na área externa do armazém

Já no acesso ao telhado, estava presente o risco de queda, uma vez que os degraus das escadas estavam quebrados e/ou enferrujados. O risco de queda era ainda maior devido à ausência de gaiola protetora na escada fixa, tipo marinheiro, conforme estabelece o item 18.12.5.10 da NR 18 do MTE, e de corrimão na escada para acesso do topo do silo ao telhado do armazém, conforme estabelece o item 18.12.2 da mesma NR.

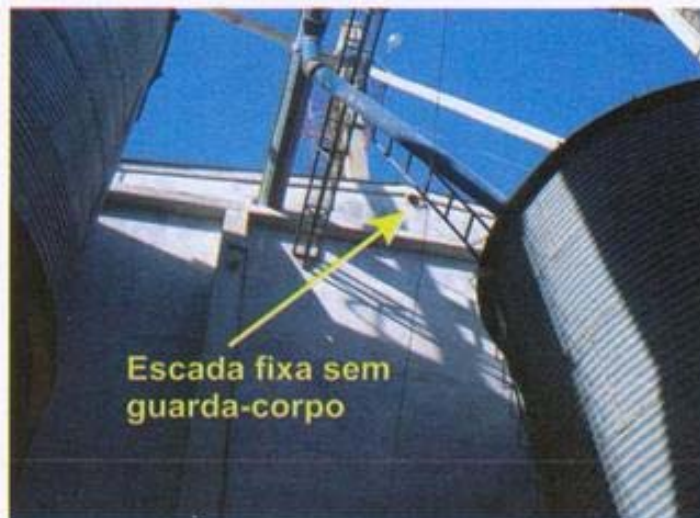
Figura 3: Escada para acesso do topo do silo ao telhado do armazém

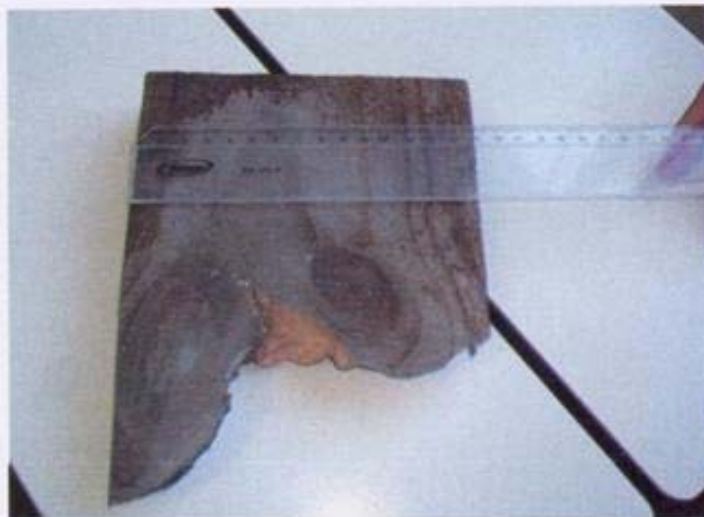
A movimentação dos empregados no telhado é feita em cima de tábuas de madeira com comprimento aproximado de 3m, largura de 15cm e espessura de 3cm. As tábuas possuem nós e estão expostas a intempéries. Também são utilizadas para chegar ao topo do elevador de grãos, quando necessária alguma manutenção. Como este serviço é feito com frequência, as tábuas não são retiradas do local quando da sua conclusão.

Após coletar a maior parte dos grãos, o Sr. A sofre queda de uma altura aproximada de 10m, ao lado de uma mureta existente na moega. A queda é provocada pela quebra de uma tábua e de uma telha de fibrocimento.

Figura 4: Tábua de madeira recolhida do local do acidente

O empregador, no entanto, preferiu utilizar tábuas de madeira de 15cm de largura, com nós e exposta permanentemente a intempéries, já que não eram retiradas após o término de serviços no telhado, contrariando o item 18.15.5 da NR 18, que trata da utilização de madeiras para estrutura e piso de andaimes: “a madeira para confecção de andaimes deve ser de boa qualidade, seca, sem apresentar nós e rachaduras que comprometam a sua resistência, sendo proibido o uso de pintura que encubra imperfeições”.

A utilização de tábuas de madeira, para movimentação dos trabalhadores no telhado, foi outra infração cometida pela empresa. Na execução de serviços em telhados, deve ser utilizada escada específica para este fim. A escada de telhado, colocada sobre telhas onduladas de fibrocimento apoiando-se em três ondas (o que melhora a distribuição de cargas e aumenta a estabilidade, quando pisadas nas bordas), além da instalação de cabo-guia de aço fixo à estrutura da edificação e o uso de cinto de segurança tipo pára-quedista, são medidas que evitariam a ocorrência do acidente ou minimizariam as suas conseqüências, conforme previsto no item 18.18.1 da NR 18: “para trabalhos em telhados devem ser usados dispositivos que permitam a movimentação segura dos trabalhadores, sendo obrigatória a instalação de cabo-guia de aço, para fixação do cinto de segurança tipo pára-quedista”.

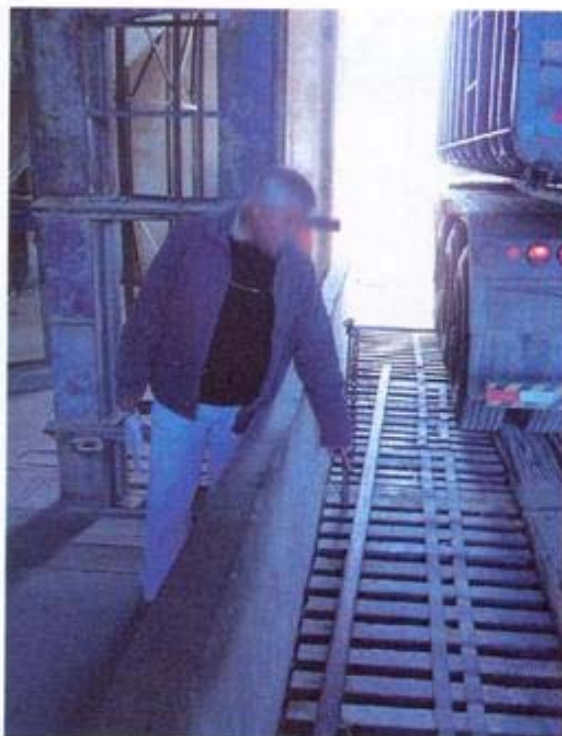
Figura 5: Local onde caiu o Sr. A

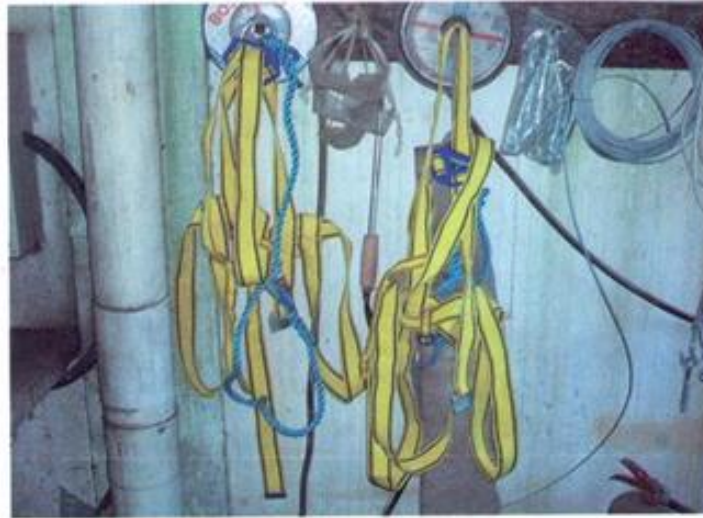
Após a ocorrência do acidente do trabalho, a empresa adquiriu cintos de segurança tipo pára-quedista. No entanto, não encaminhou para a SRTE/RS, conforme notificação emitida em 19/5/2004, as notas fiscais de aquisição de EPIs, nem os comprovantes de entrega e os certificados de treinamento.

Figura 6: Cintos de segurança adquiridos após o acidente de trabalho
