Acidente com grampeador pneumático

Dados da empresa

Empresa do ramo moveleiro
fabricante de sofás

**Equipe de Vigilância em Acidente de Trabalho
CEREST - PIRACICABA**

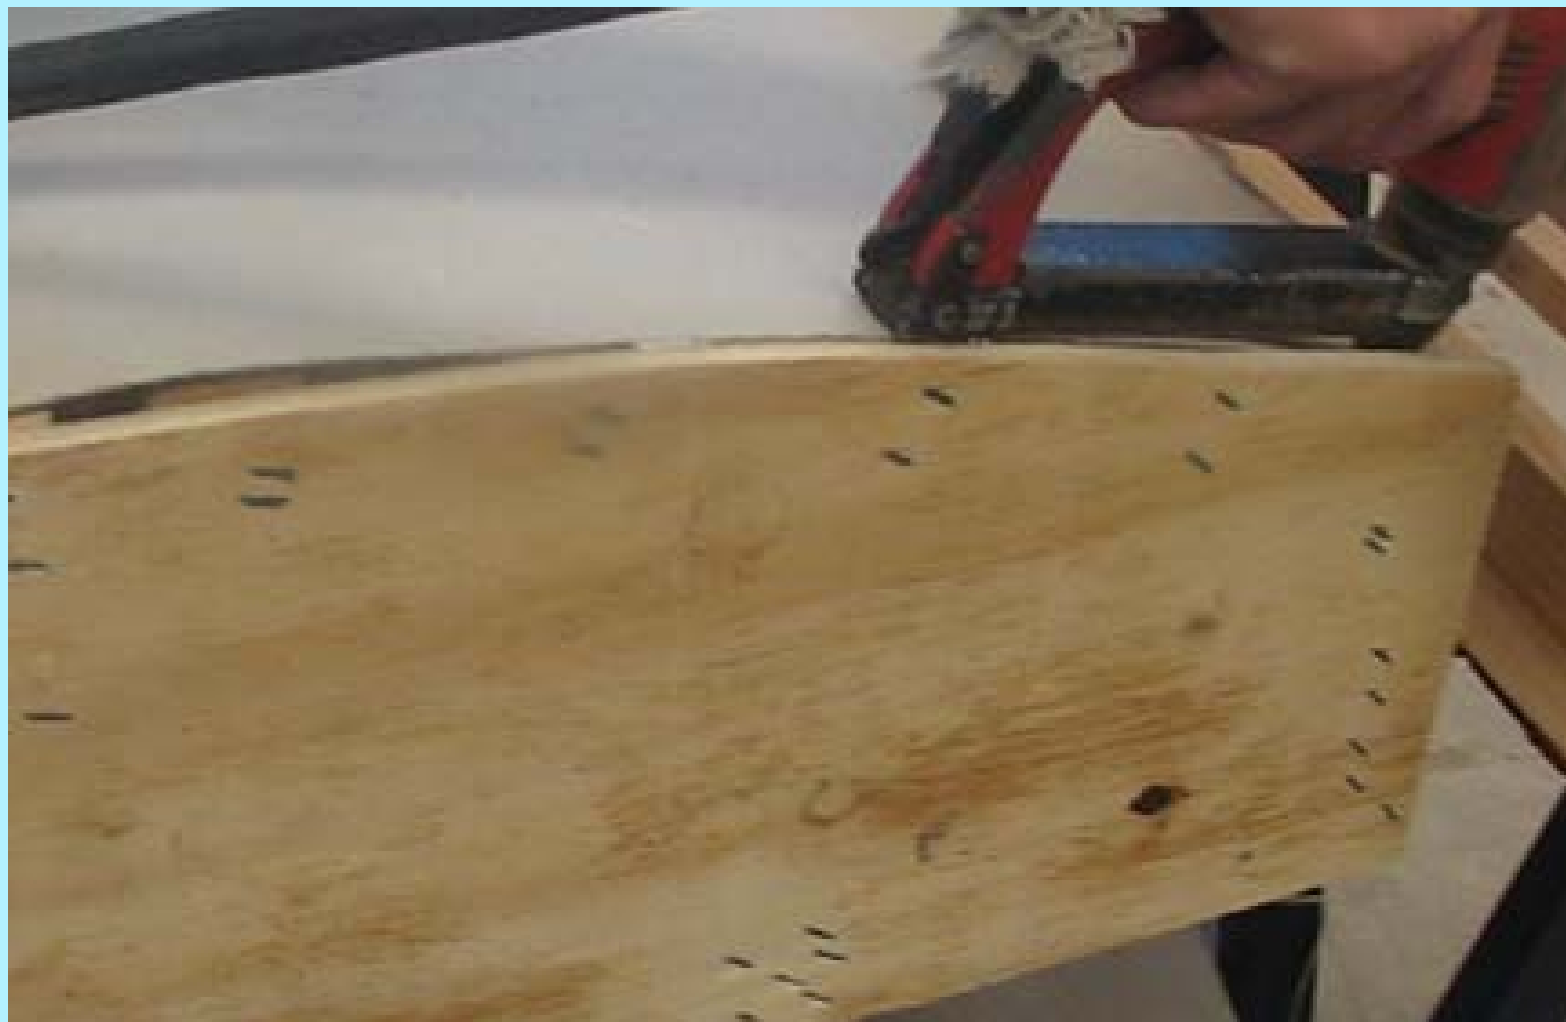
Figura 10– Apóia e grampeia o papelão na estrutura de madeira.

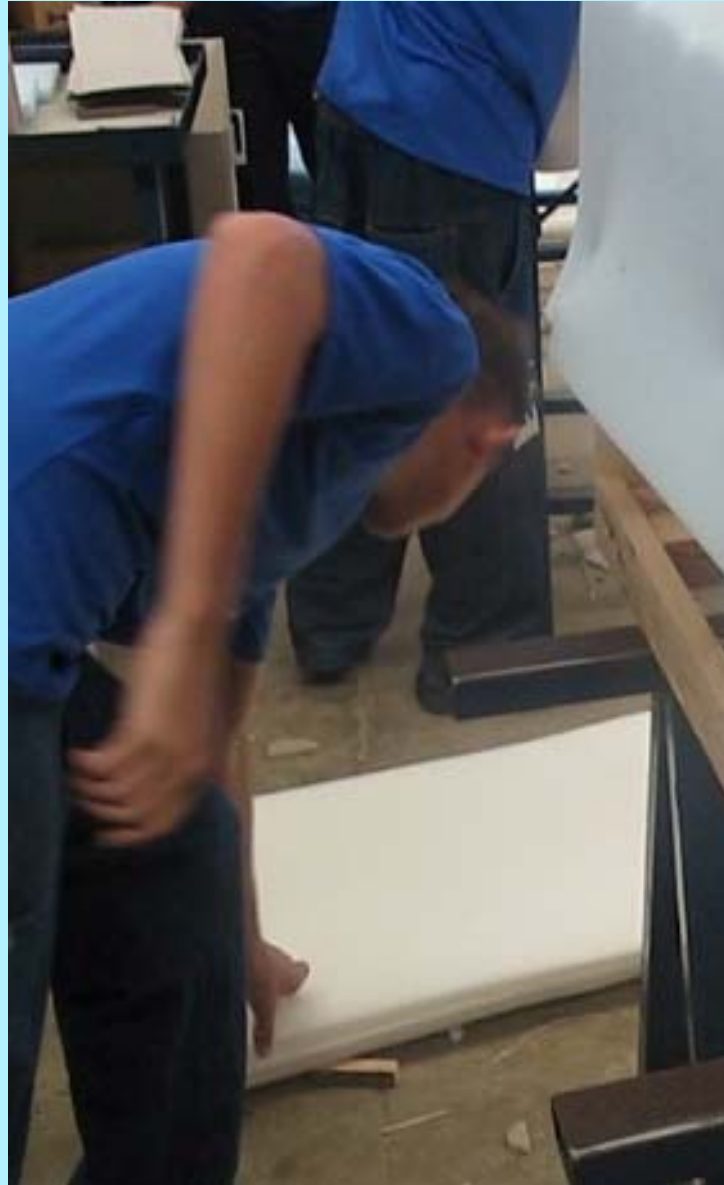
Figura 11– Curva-se até o chão e pega espuma que revestirá toda a lateral da estrutura de madeira.

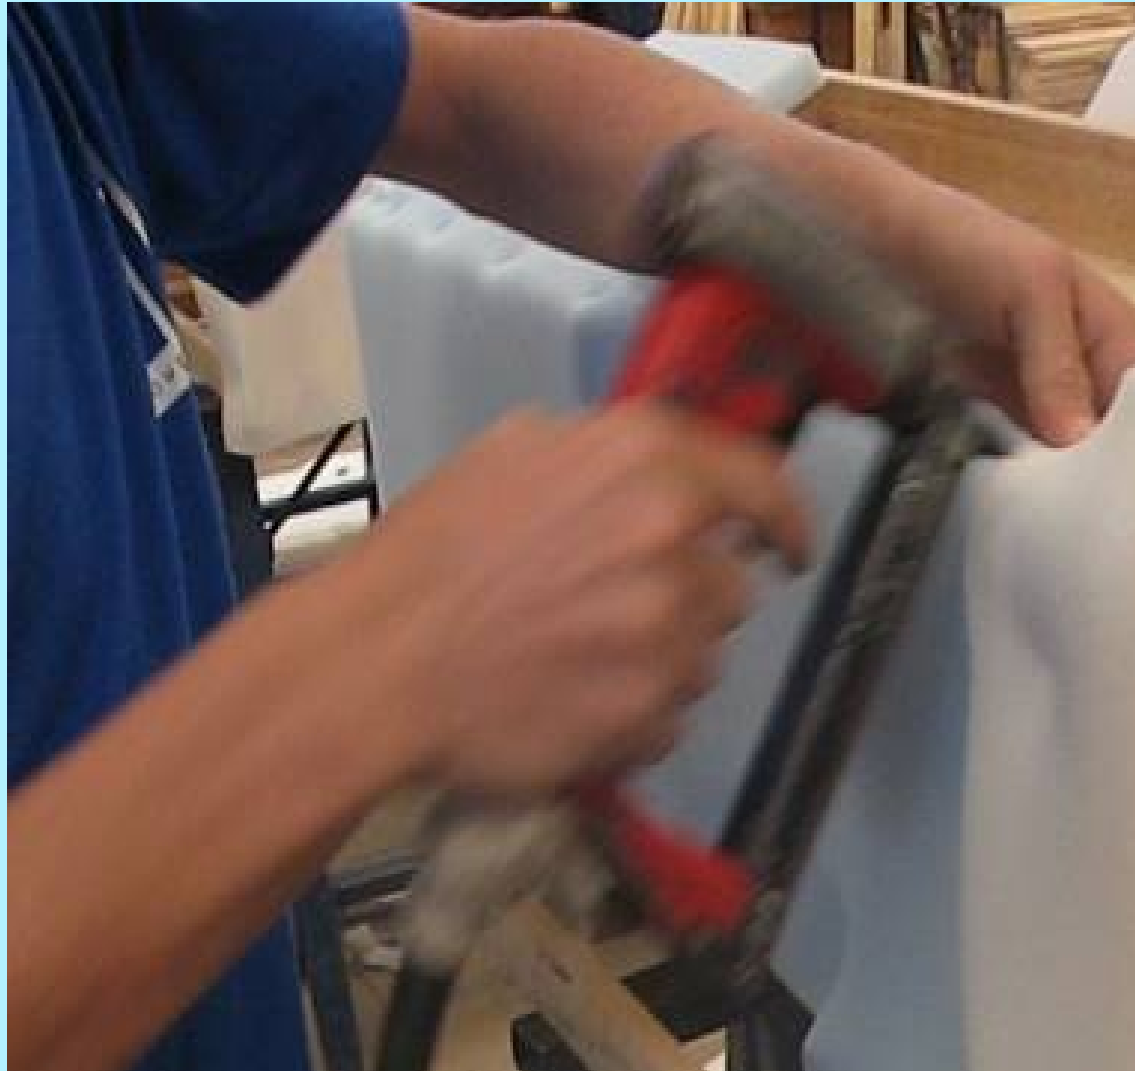
Figura 12– Apóia e grampeia a espuma na parte interna e externa da estrutura de madeira.

Por volta das 09:30h, hora do AT, Sr J. havia feito 30 pares de braços de sofá, tendo cumprido 24% da meta estipulada. Ao dobrar a espuma para fixá-la na estrutura utilizando um grampeador, grampeou seu dedo polegar da mão direita.

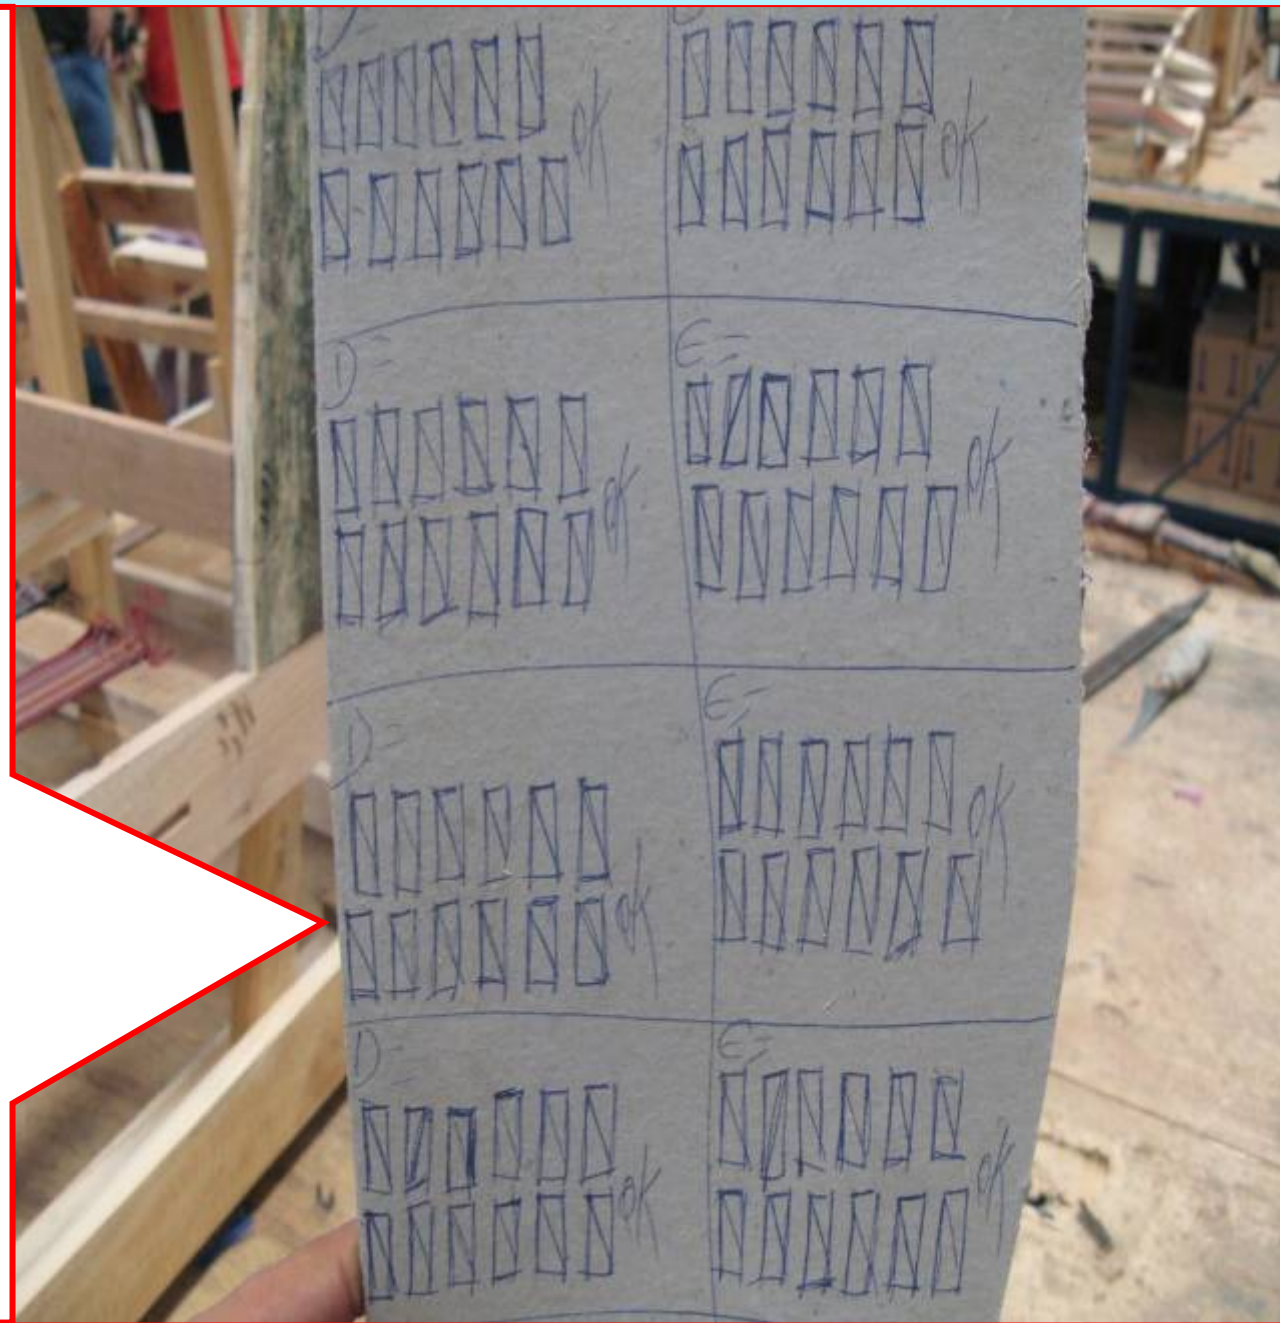
Sr. J. precisa montar 125 pares de braços de sofá por dia para completar 5 cargas de carretas com sofás acabados.

Figura 16- Os trabalhadores também controlam a produção. O papelão utilizado para revestir o braço do sofá é também utilizado como forma de registrar a meta.

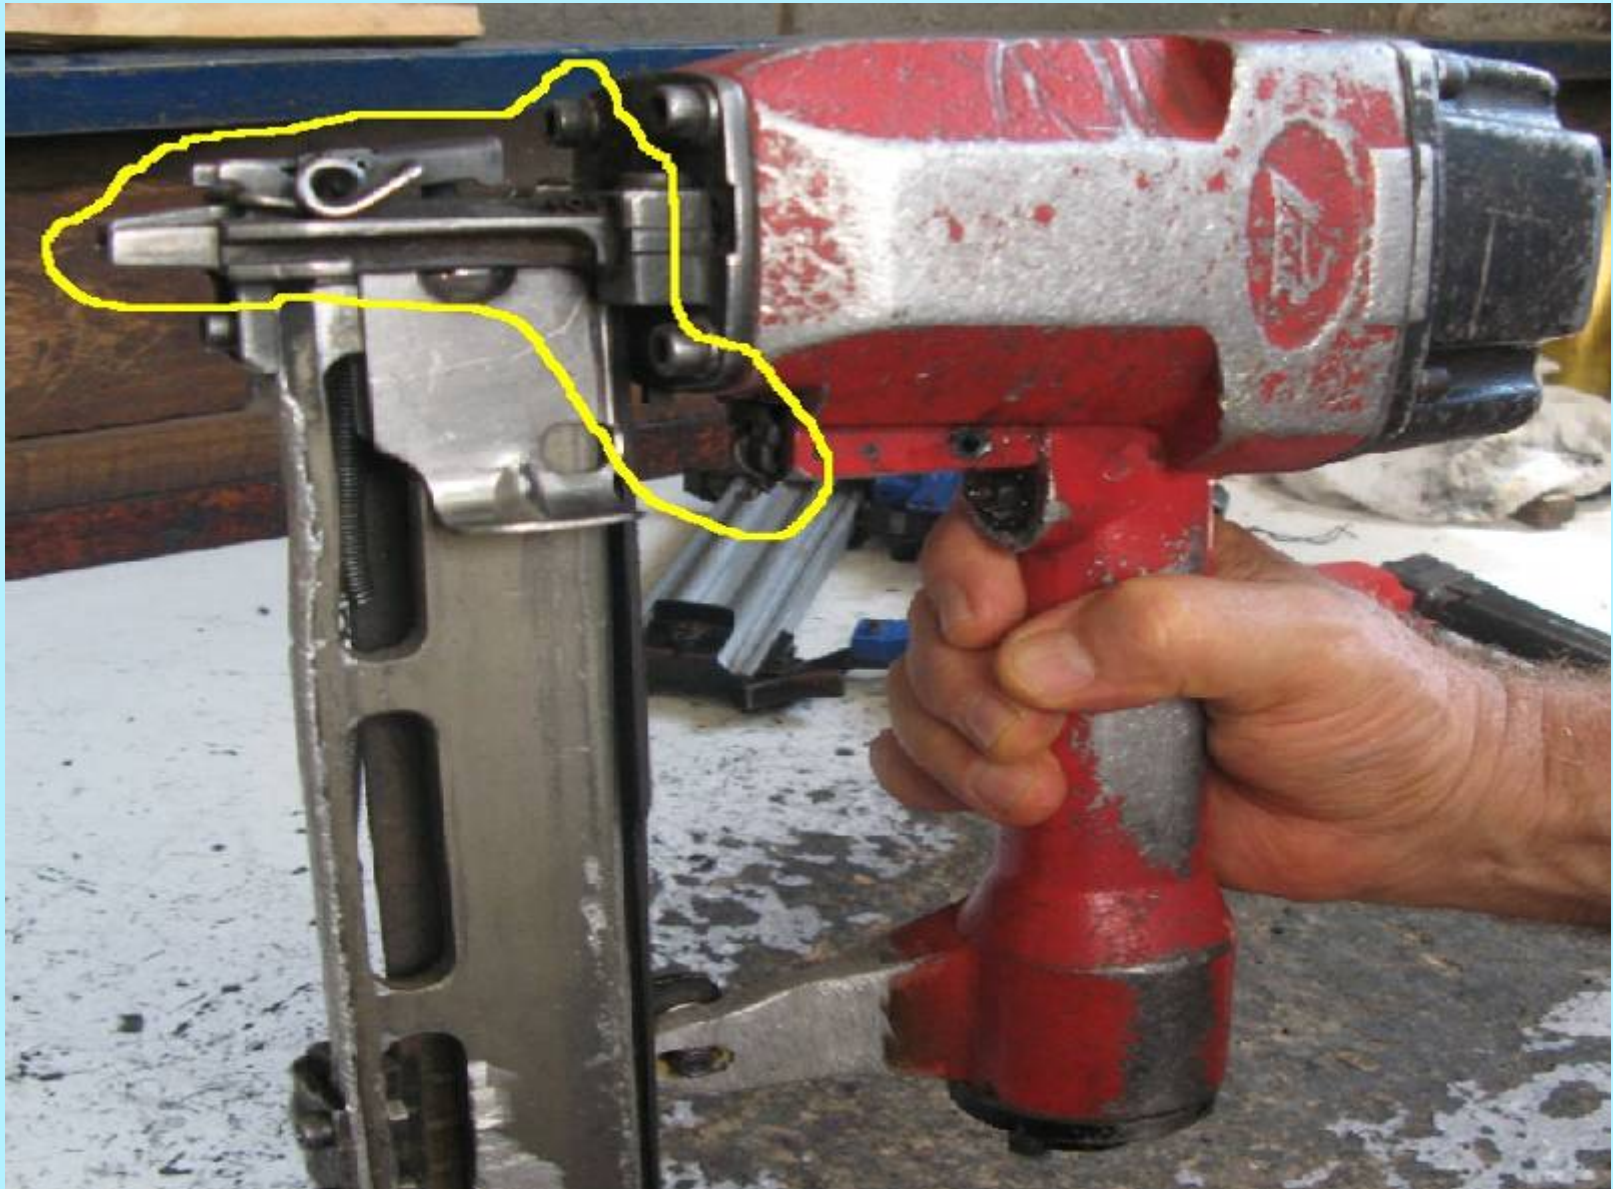
A proteção do grampeador é retirada logo que ele é entregue na empresa.

Grampeador sem proteção.

Os grampeadores novos chegam com uma proteção composta de trava de ferro e mola que é encaixada na parte frontal do grampeador.

Todas as proteções são retiradas no setor de manutenção, com o conhecimento do empregador, do SESMT e dos trabalhadores.

Todos enfatizam que a proteção original “impossibilita” a execução do trabalho e que o uso do grampeador protegido aumenta o número de movimentos necessários para a fixação de grampos atrasando a produção.

Foto 17- Grampeador sem proteção.

O revestimento aplicado na estrutura de madeira era fixado por meio de grampos disparados por ferramenta manual sem proteção.

- Desenvolver estudos de implantação junto ao fabricante de uma proteção efetiva e eficaz nos grampeadores pneumáticos que vá ao encontro das necessidades operacionais e exigências do trabalho.
- Desenvolver um novo layout de forma a assegurar a adequada movimentação de pessoas e máquinas, bem como dos espaços de armazenamento de ferramentas e matéria prima.
- Implantar mecanismos coletivos de ajustes e diminuição dos níveis de ruído e do calor do ambiente de trabalho.

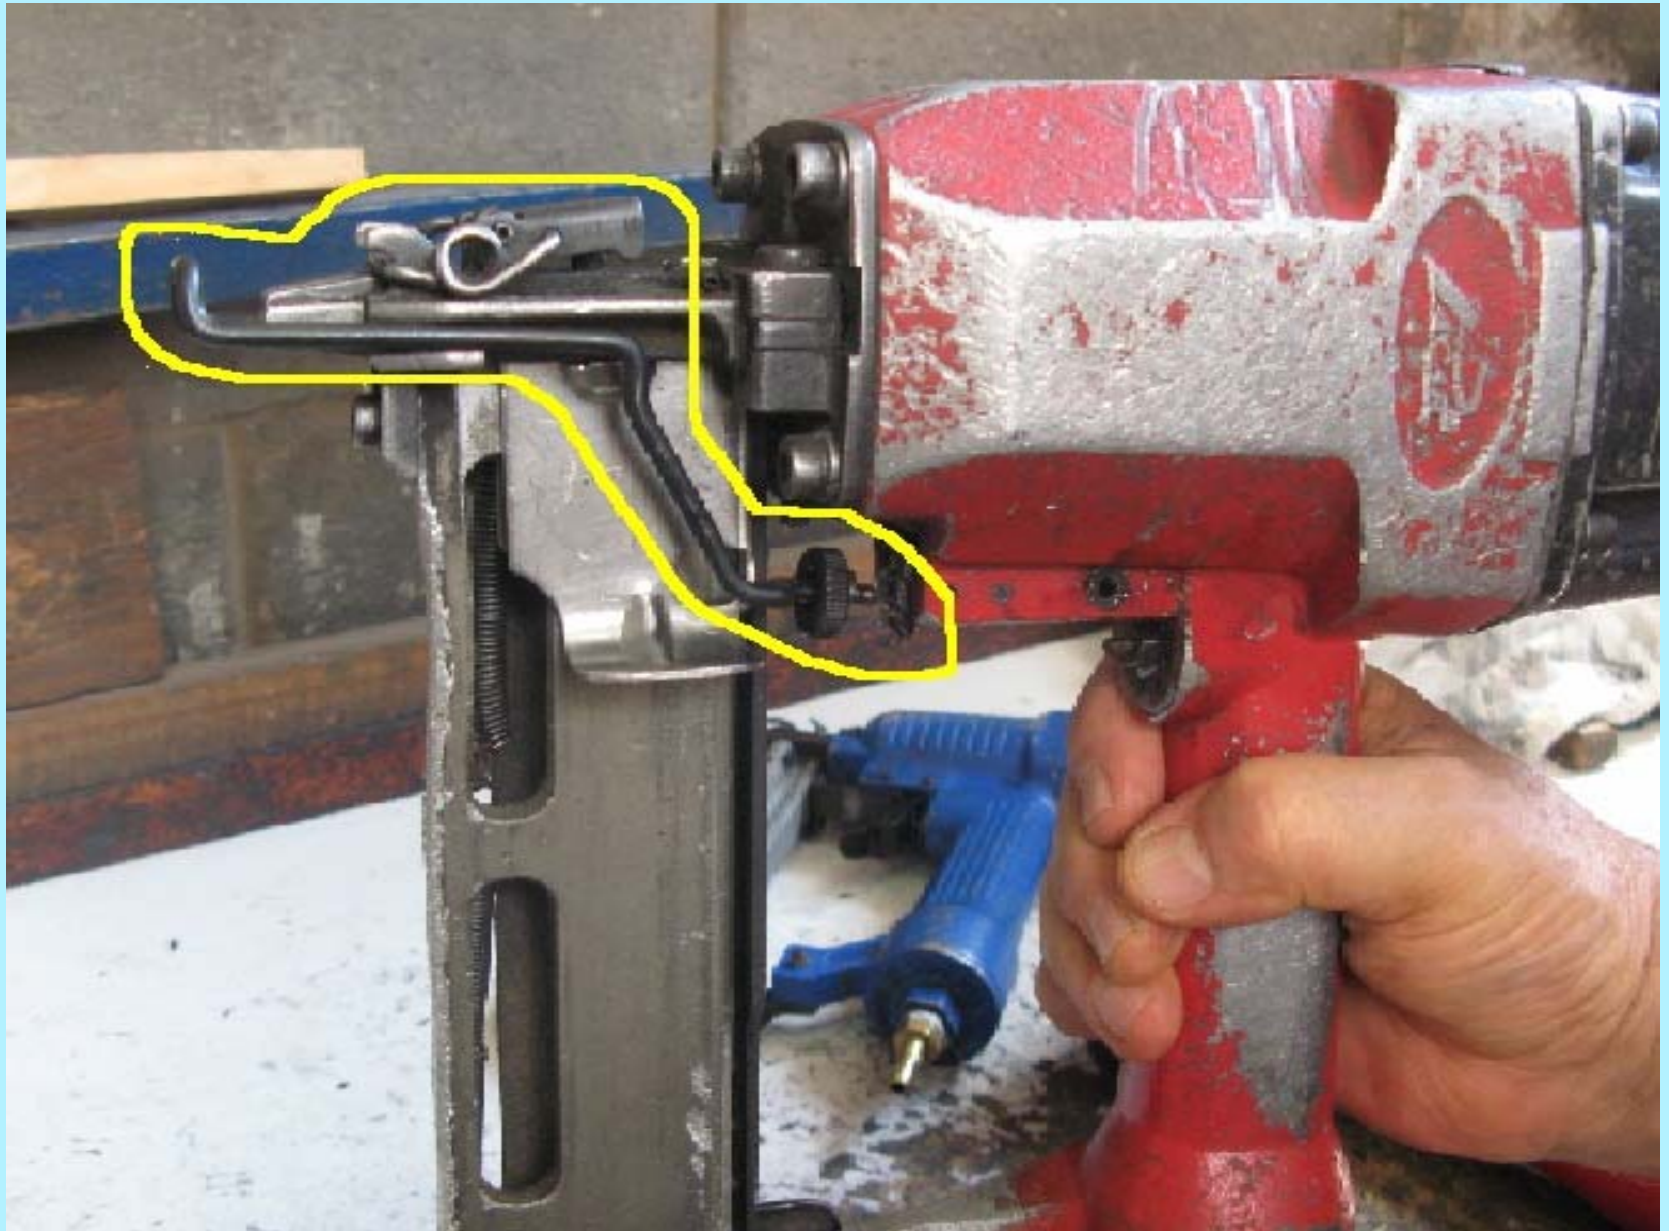
Foto 18 - Grampeador com proteção.
