# **ANÁLISES DE ACIDENTES DO TRABALHO **FATAIS** NO RIO GRANDE DO SUL**

**Ministério do Trabalho e Emprego  
Superintendência Regional do Trabalho e Emprego do Rio Grande do Sul**

## **2. ACIDENTE DO TRABALHO FATAL DURANTE LIMPEZA EM TELHADO**

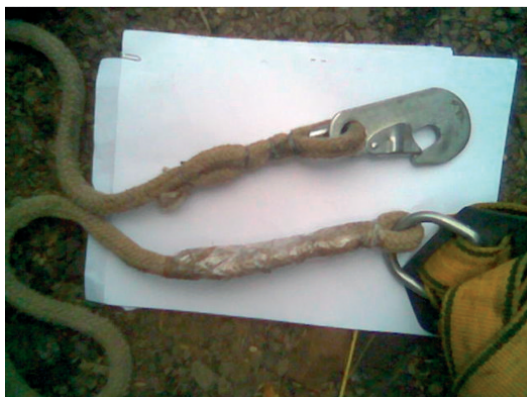
Figura 1: Talabarte ligando o cinto de segurança tipo pára-queda até o gancho de fixação ao cabo guia. Notar que a corda original se perdeu e foi substituída por outra, amarrada com arame e fita adesiva. Este equipamento danificado, absolutamente impróprio para uso, foi fornecido ao trabalhador

Ao verificarmos os equipamentos de proteção individual que haviam sido fornecidos ao trabalhador, encontramos que a parte do cinto de segurança chamada talabarte estava consertada com arame e fita adesiva.

Este equipamento é impróprio ao uso e desviado das especificações originais. Podemos afirmar que caso estivesse sendo usado pelo trabalhador, de pouco ou nada serviria para impedir sua morte. As Figuras 1 e 2 denotam de forma inequívoca este fato.

e) substituir, imediatamente, quando danificado ou extraviado;

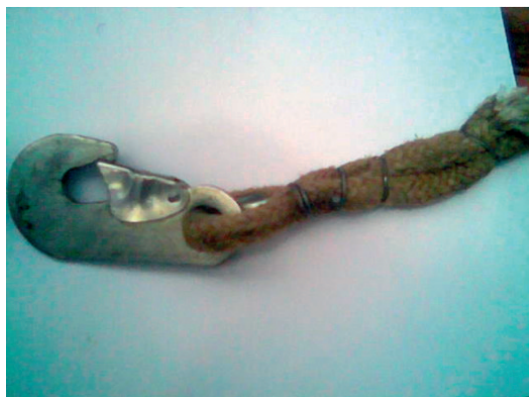
Figura 2: Talabarte do cinto de segurança tipo pára-queda próximo ao gancho de fixação ao cabo guia, “consertado” com arame e fita adesiva. A fita adesiva foi removida para permitir esta foto. Este equipamento danificado é absolutamente impróprio para uso e deveria ter sido substituído imediatamente
