PREFEITURA DO MUNICÍPIO DE PIRACICABA
SECRETARIA MUNICIPAL DE SAÚDE
Centro de Referência de Saúde do Trabalhador
CEREST Piracicaba - SUS

ANÁLISE DE ACIDENTE DO TRABALHO

3. Acidente de trabalho com Queda de objeto

3.1 Setor de Rolos e Eixos (Soldador e Montador)

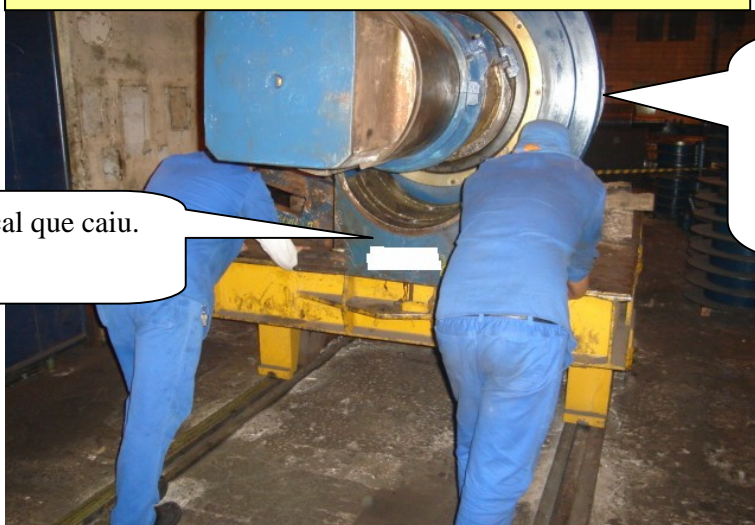
Foto 1 - Visão geral da tarefa

Este é o mancal que caiu.

Este é o conjunto da moenda montado composto de eixo, mancais, casquilhos de bronze e camisa.

Simulação do trabalho de empurrar o carrinho com o conjunto de rolos montados que estava sendo realizado pelos trabalhadores montador e o Sr. D. Este carrinho de Transporte é utilizado para levar a peça do barracão D (Célula de Rolos) o barracão C (Eixos e roletes) e vice versa.

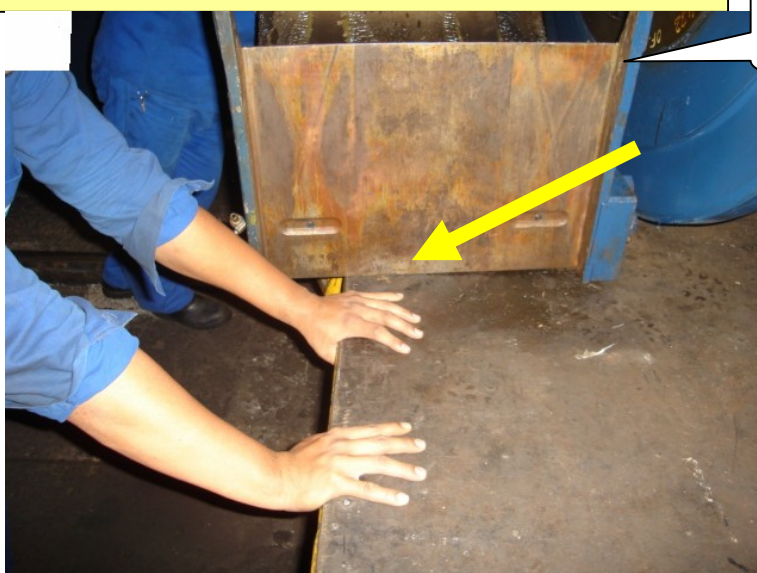
Foto 2- Mancal

Este é o mancal que caiu.

A seta amarela indica o local que o mancal quando caiu e atingiu o dedo do Sr. D.

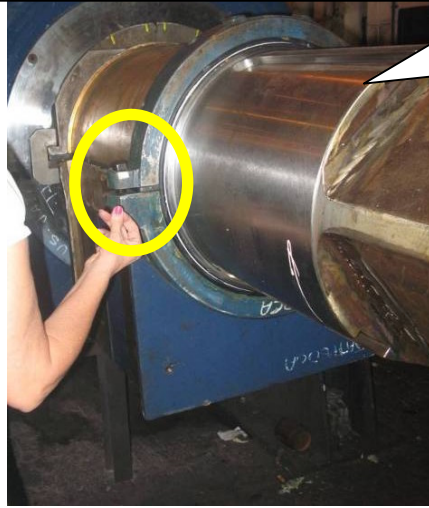
Foto 3 – Eixo, casquilho e mancal

Esta peça é o eixo que penetra na camisa, ficando duas partes fora da camisa, nestas partes que sobram são presas os casquilhos de bronze e os mancais.

O círculo amarelo apresenta o local onde o parafuso está prendendo as duas partes do casquilho de bronze junto ao eixo.

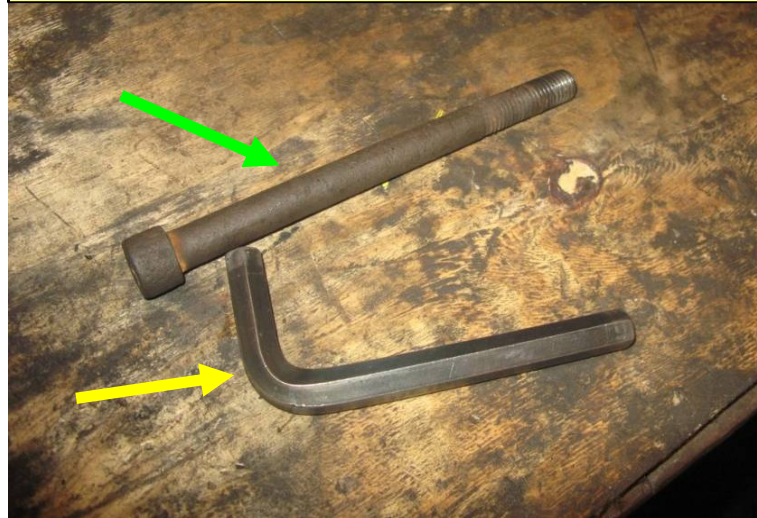
Foto 4 - Ferramenta e Parafuso

A atividade executada de montagem das peças e fixação do mancal no casquilho de bronze depende apenas da experiência do trabalhador, pois a peça de bronze é frágil (composto mole) e a empresa não tem o torquímetro, que é a ferramenta indicada para controlar a força necessária na tarefa nessa atividade. Dependendo da força exercida pelo montador no parafuso de aço (composto duro) a rosca do casquilho de bronze pode ser danificada. Na montagem do conjunto transportado a força usada pelo montador provocou defeito a rosca de um dos parafusos contribuindo para a queda do mancal durante o transporte.

- O dano provocado pelo parafuso à rosca do casquilho que lhe serve de fixação tem origens diretas na utilização de práticas de baixa confiabilidade para a realização da tarefa. O acerto da tarefa depende apenas das competências do operador, ou seja, sua experiência, sua habilidade e conhecimentos tácitos mobilizados quando decide quanto de força fará durante a tarefa em ação monitorada com a ajuda dos fatos percebidos (a resistência oferecida pelo casquilho, o deslocamento realizado pelo parafuso, etc) durante a mesma. Na origem da estratégia usada no sistema estão as escolhas gerenciais de não realizar cálculos de torque necessário nas atividades de reforma de peças e a prática de não disponibilizar a ferramenta indicada (torquímetro) para aquela atividade.

A seta amarela mostra a ferramenta utilizada para dar o aperto no parafuso; seta verde mostra parafuso que foi utilizado para prender o mancal ao casquilho de bronze.

- Envolver a engenharia para o cálculo do torque nos casquilhos de bronze que chegam para a reforma;
- Providenciar ferramenta para o aperto correto da peça;
- Estudar a ampliação do quadro funcional da manutenção;
- Estimular a manutenção no trabalho preventivo;

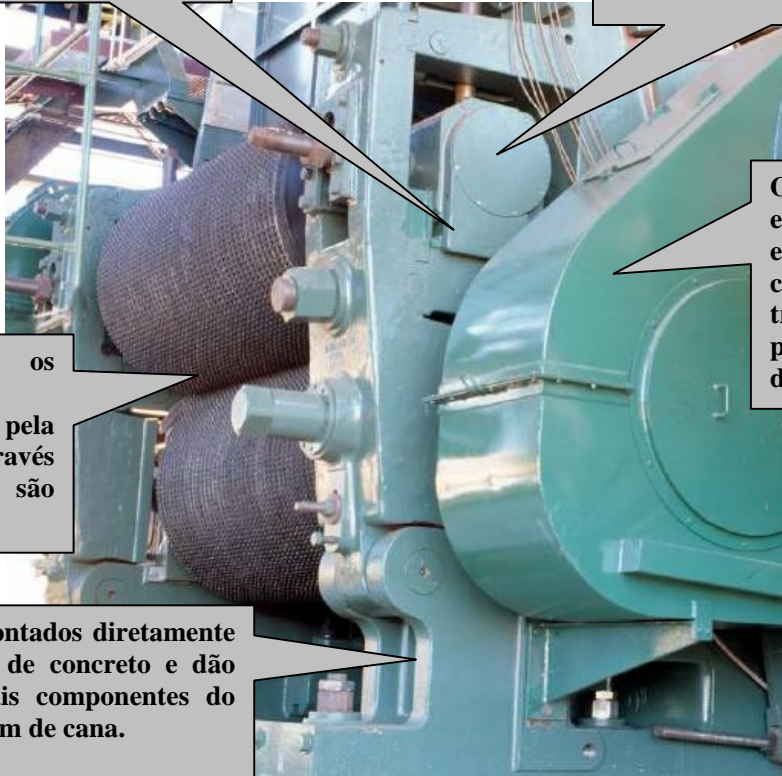
Foto 5 - Conjunto de peças que compõem a moenda

Os mancais sustentam os eixos de apoio das moendas.

Eixos são os componentes sustentam e movimentam as camisas.

Os rodetes são engrenagens que ficam enclausurados e compõem o jogo de transmissão de força para a movimentação das moendas.

As camisas são os componentes responsáveis diretos pela moagem de cana através dos dentes que são soldados.

Os castelos são montados diretamente sobre a fundação de concreto e dão suporte aos demais componentes do conjunto de moagem de cana.
