# Fórum de Discussão de Acidentes de Trabalho

Análise de acidente de trabalho grave em prensa freio  
fricção com dispositivos de proteção

CEREST Piracicaba, 26 de junho de 2008

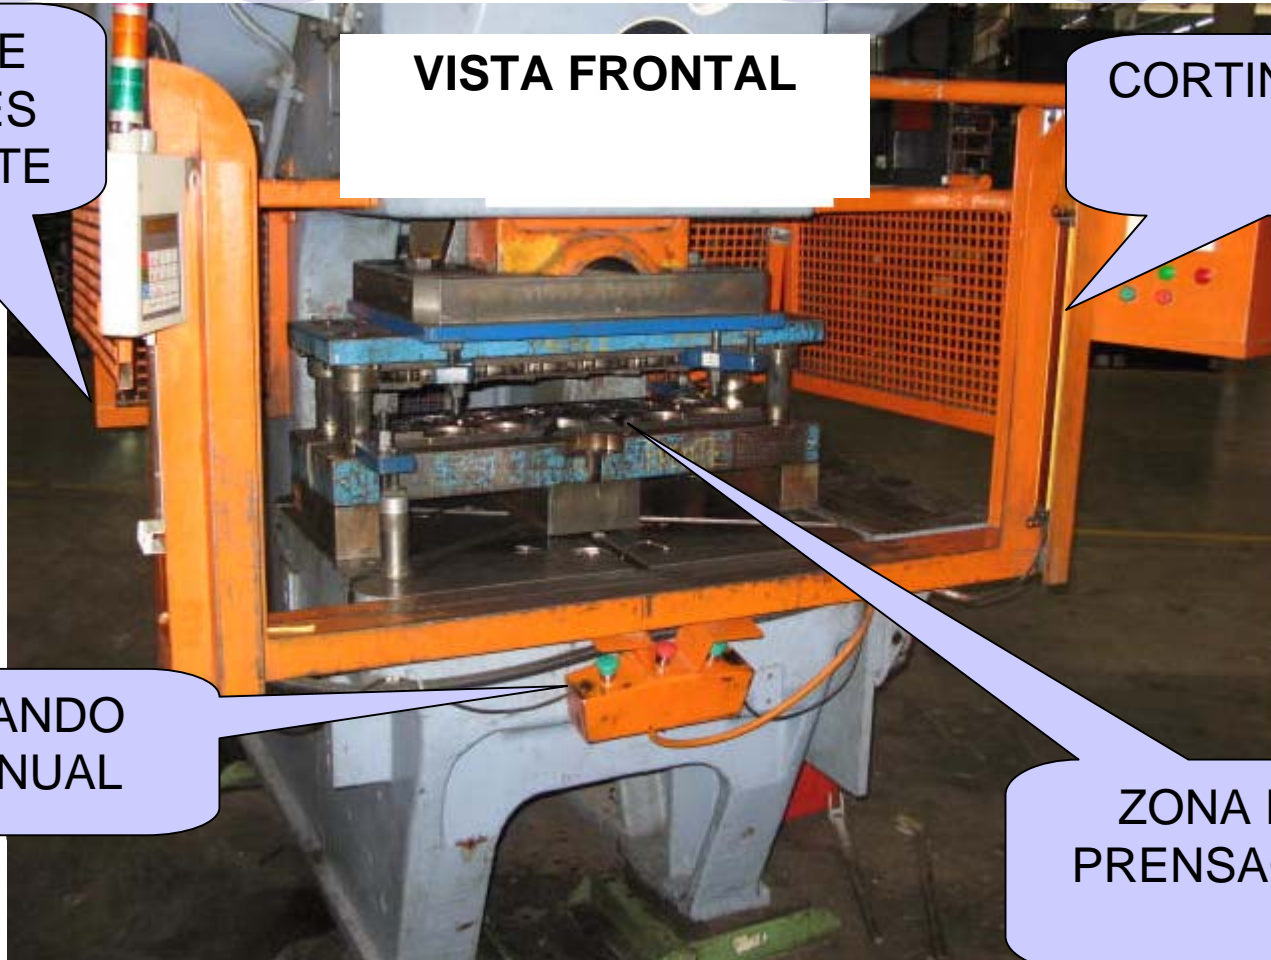
# Descrição do local do acidente

GRADES DE  
PROTEÇÕES  
INSUFICIENTE

CORTINA DE LUZ

COMANDO  
BIMANUAL

ZONA DE  
PRENSAGEM

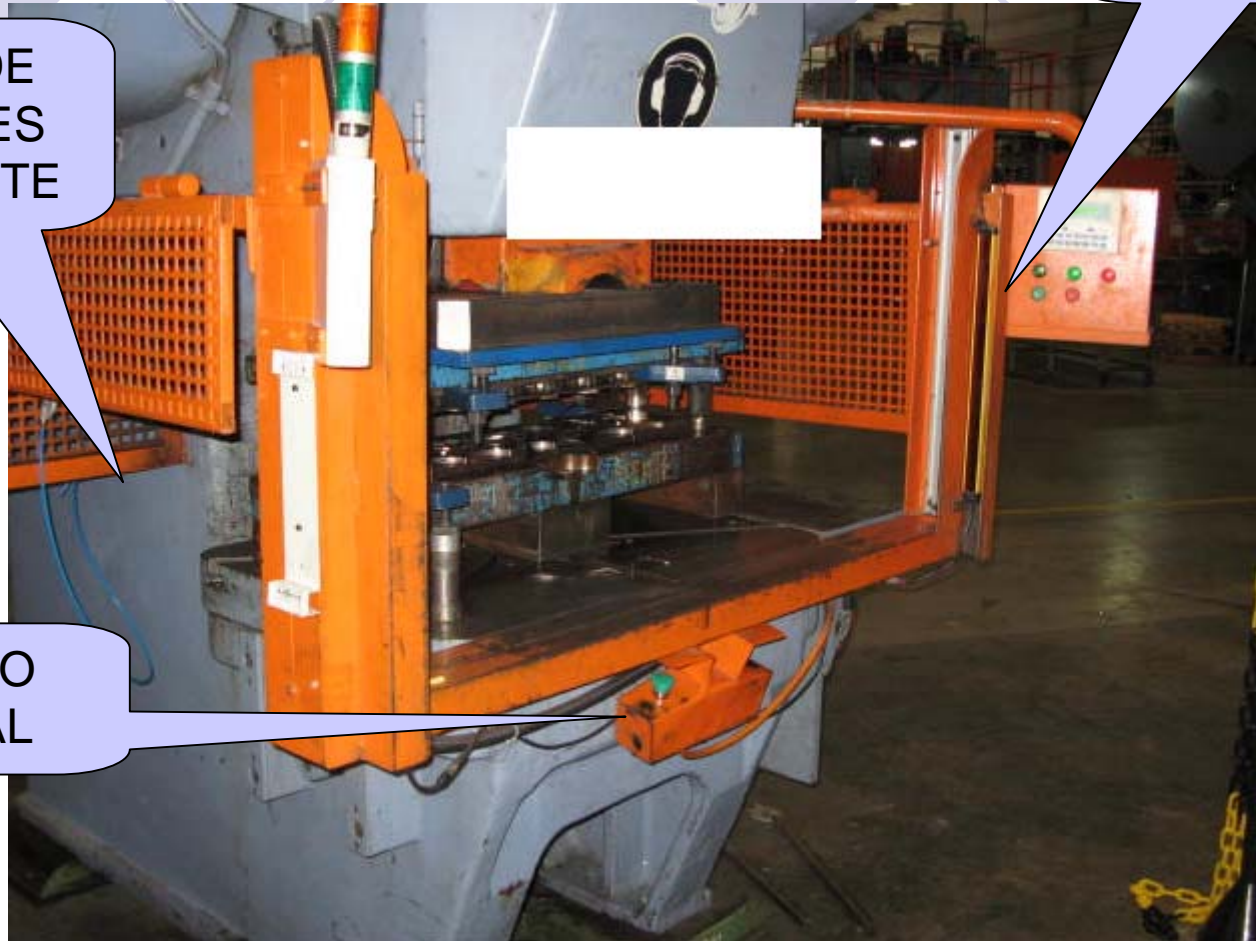
# Vista Frontal Prensa

GRADES DE PROTEÇÕES INSUFICIENTE

CORTINA DE LUZ

COMANDO BIMANUAL

**Máquina aparentemente protegida com uso de cortina de luz e bi manual. Grades de proteção laterais insuficientes para impedir acesso dos membros superiores à zona de prensagem**

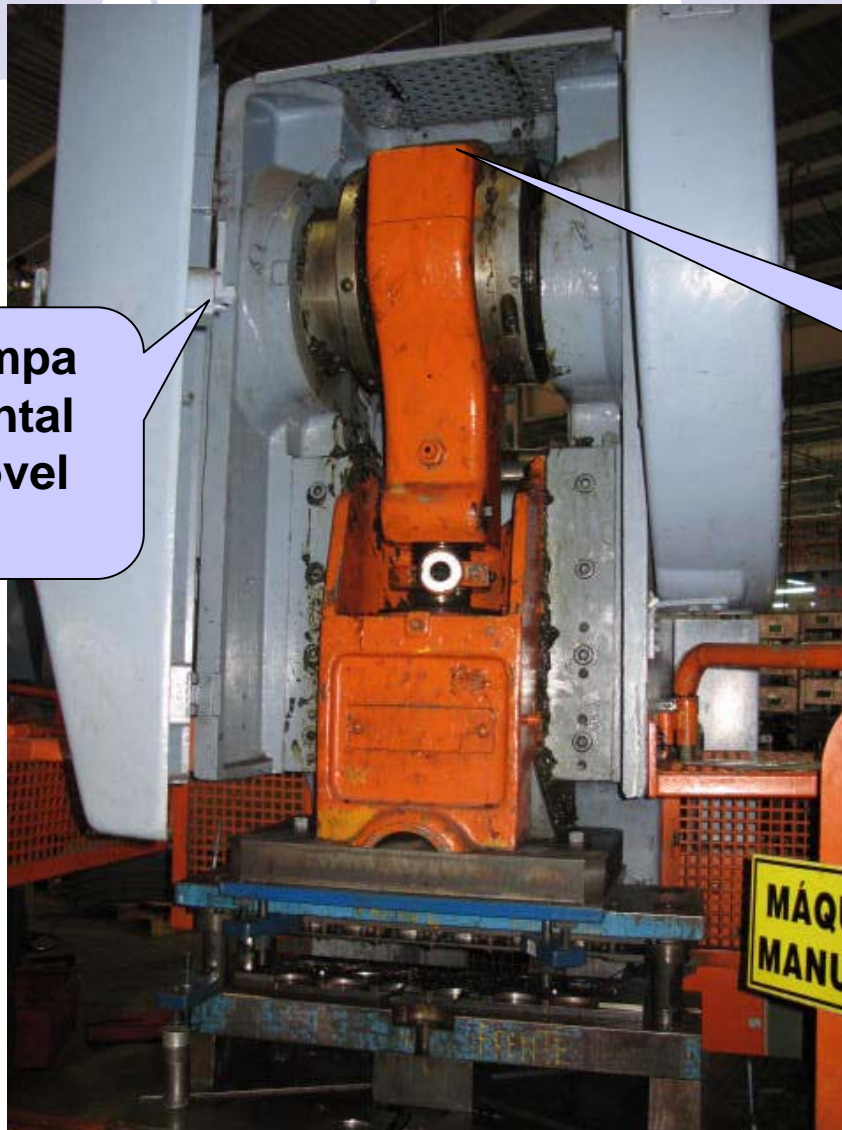
# Vista Frontal Prensa

**Tampa  
frontal  
móvel**

**falta de  
sistema de  
ancoragem  
fixo**

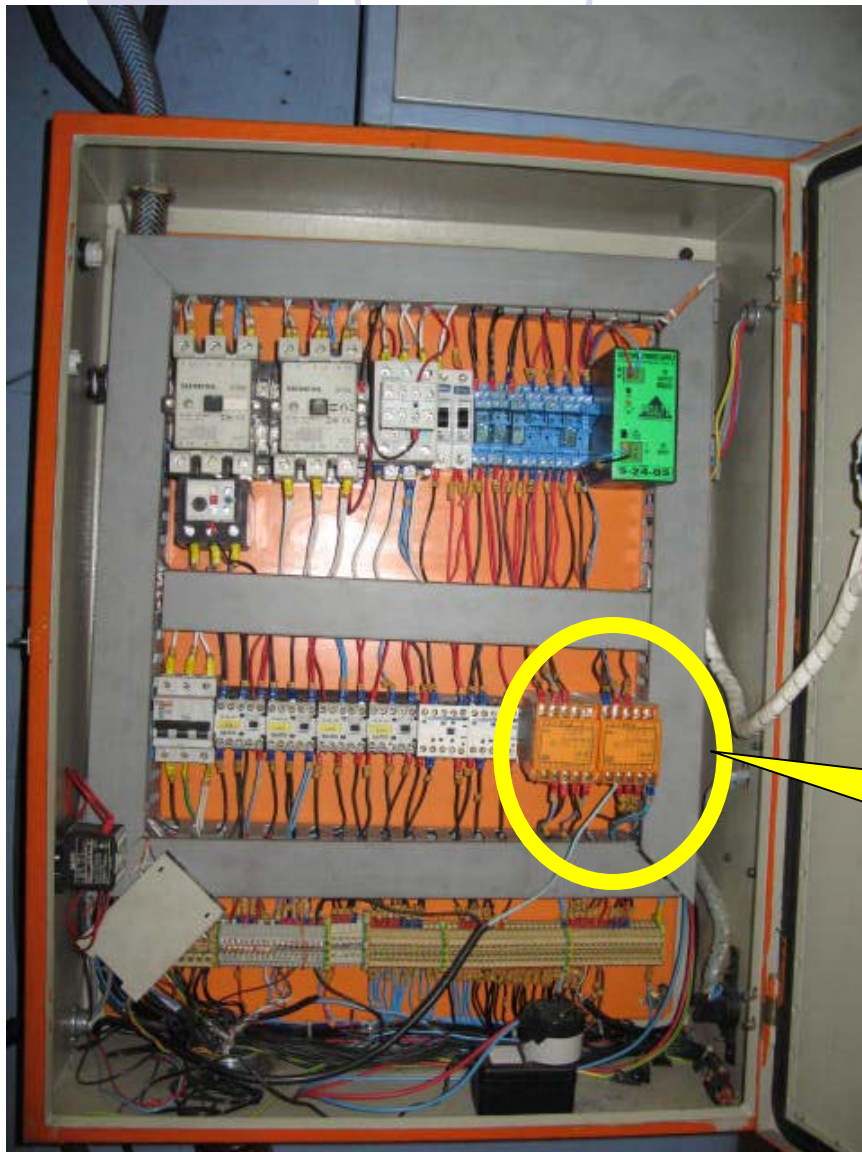
# Painel elétrico

**RELÊS SEM CATEGORIA DE  
SEGURANÇA**

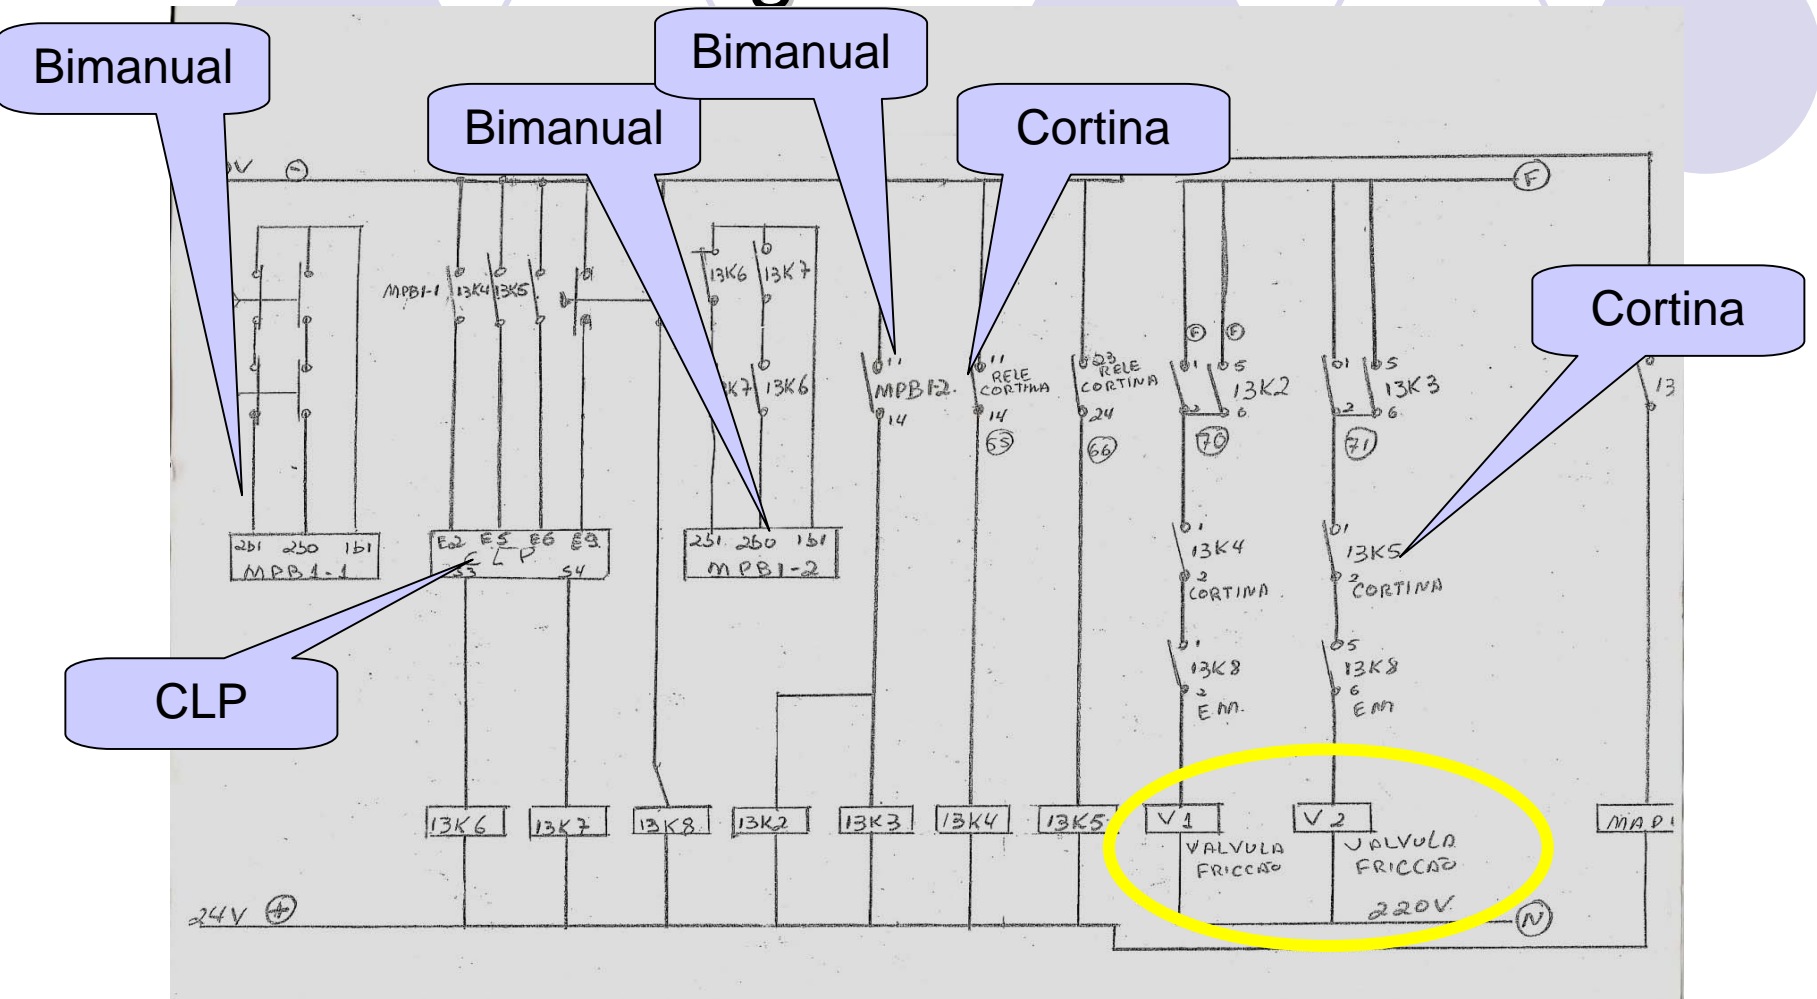
# Diagrama Elétrico

As saídas dos relês do comando bi-manual, da parada de emergência do monitoramento das portas e da cortina de luz, não atuavam diretamente no acionamento da válvula de segurança, em desconformidade com NT 16.

- **Interdição da máquina emitida pelo MTE e CEREST**

***Até a reconstrução e re-projeto do sistema de segurança de forma a adequar o sistema de segurança à NT 16 e PPRPS.***

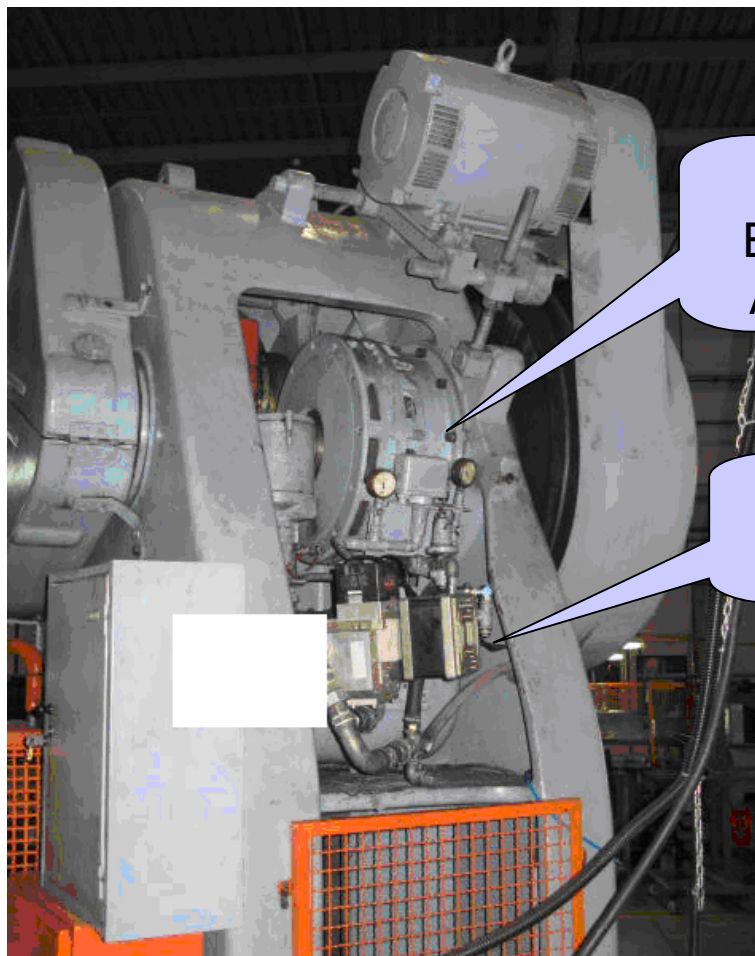
# Vista Traseira Prensa

FREIO E  
EMBREGEM  
ACOPLADOS

VALVULA DE  
SEGURANÇA
