## ACIDENTE DO TRABALHO NA SABESP: SOTERRAMENTO

Soterramento ocorrido aproximadamente às 15:00 horas do dia 17/11/2003, durante atividade de desobstrução da rede de esgoto da SABESP, à Rua Turíbio Colino, próximo ao nº 101, Conjunto Habitacional Humberto Popolo, conhecido como COHAB I. Atingiu dois trabalhadores.

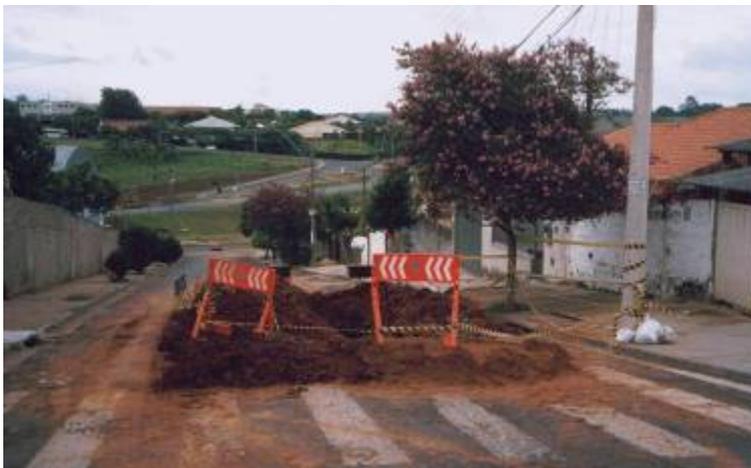
FOTO 1 – POSIÇÃO DA VALA E DECLIVE DA RUA

No final da manhã, a vala estava com dimensões de cerca de 6,5m de comprimento por 1,35m de largura e profundidade variando de cerca de 1,95m em uma das extremidades a 2,20m na outra. A terra retirada havia sido depositada quase a prumo junto a uma das bordas, atingindo altura de cerca de 1,20m acima do nível da rua. As medições e as fotos foram efetuadas na manhã do dia seguinte ao do acidente (18/11/03). As fotos 1, 2 mostram a vala e a foto 3 mostra a terra depositada na borda.

Pelas dimensões da vala, foram retirados cerca de 17m<sup>3</sup> de terra, equivalendo a cerca de 23 toneladas. Como a vala possuía 6,5m de comprimento e a terra estava depositada ao longo de um dos lados, havia cerca de 3,5 toneladas de terra por metro linear de borda da vala.

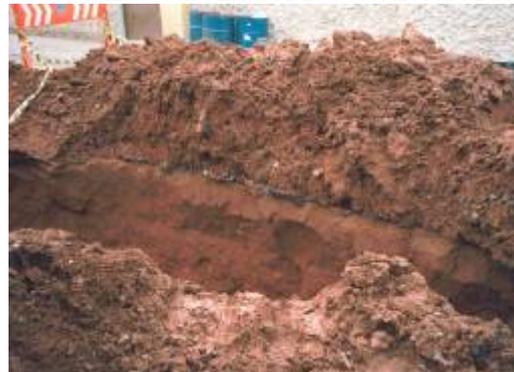
FOTO 3 – VALA COM TERRA DEPOSITADA NA BORDA

Mais de um entrevistado informou que a terra retirada das valas geralmente é despejada diretamente em caminhão, uma vez que, executada a manutenção, é necessário colocar terra nova, seca, para encher a vala, compactar e asfaltar novamente. Nesse dia o caminhão basculante utilizado estava sendo usado em outro local e a terra foi depositada na borda da vala.

<b>ASPECTOS ENVOLVENDO A SABESP</b>	
<p>4 - Procedimentos de trabalho inadequados de abertura de vala com mais de 2 m de profundidade:</p> <ul style="list-style-type: none"> <li>• sem escoramento;</li> <li>• com paredes a prumo;</li> <li>• depositando a terra retirada junto à borda;</li> <li>• sem que houvesse meios para saída rápida dos trabalhadores da vala;</li> <li>• desconsiderando as condições climáticas (chuva).</li> <li>• Sem observador externo</li> </ul>	<p>Assegurar que procedimentos dessa natureza sejam executados, no mínimo, respeitando a legislação vigente (NR-18):</p> <ul style="list-style-type: none"> <li>• <i>"... escavações com profundidade superior a 1,25 m (um metro e vinte e cinco centímetros) devem ter sua estabilidade garantida por meio de estruturas dimensionadas para este fim."</i></li> <li>• <i>As escavações com mais de 1,25 m de profundidade devem dispor de escadas ou rampas, colocadas próximas aos postos de trabalho, a fim de permitir, em caso de emergência, a saída rápida dos trabalhadores."</i></li> <li>• <i>"Os materiais retirados da escavação devem ser depositados a uma distância superior à metade da profundidade, medida a partir da borda do talude."</i></li> <li>• <i>"Os taludes com altura superior a 1,75 m (um metro e setenta e cinco centímetros) devem ter estabilidade garantida."</i></li> </ul>

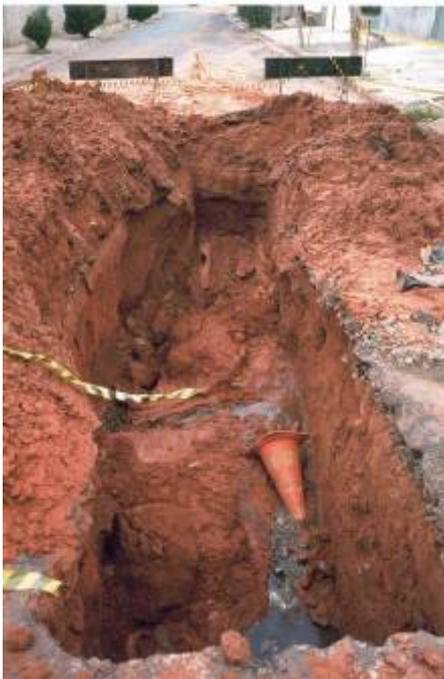
FOTO 4 –MANILHA QUEBRADA AO FUNDO

À montante (antes) do remendo, todas as manilhas estavam trincadas, por excesso de pressão devido ao entupimento na transição de manilhas de 6 para 4 polegadas. À jusante (depois) do remendo todas as manilhas estavam íntegras.

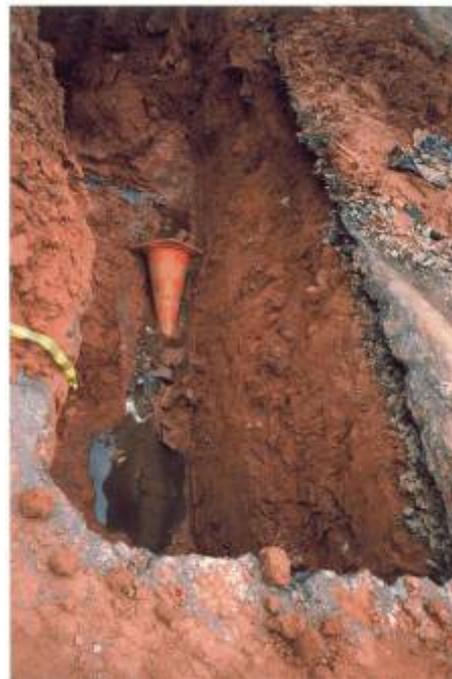
No intervalo do almoço, voltou a chover forte, provocando infiltração de água na vala, na qual o esgoto também continuava infiltrando (manilhas quebradas), formando barro em seu interior.

FOTO 5 –PRESENÇA DE ESGOTO NA VALA.
