PREFEITURA DO MUNICÍPIO DE PIRACICABA  
SECRETARIA MUNICIPAL DE SAÚDE  
Centro de Referência em Saúde do Trabalhador  
CEREST - PIRACICABA

# **RELATÓRIO DE ANÁLISE DE ACIDENTE EM ELEVADOR DA MÁQUINA ONDULADEIRA NA PRODUÇÃO DE CHAPAS DE PAPELÃO**

Eduardo Buoso – Engenheiro de Segurança do Trabalho - CEREST- Piracicaba

**Piracicaba 26/04/2010**

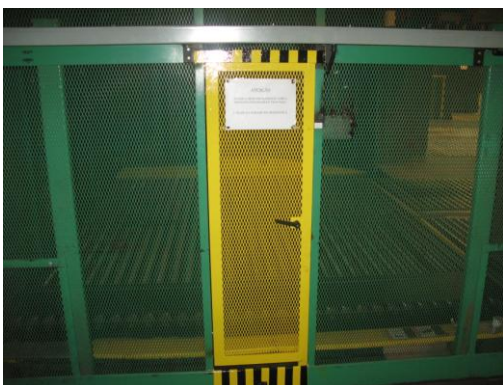
Porta de acesso ao elevador

Atendendo ao Auto de Infração, a empresa instalou porta de acesso ao poço do elevador com sistema de bloqueio por rele de segurança e barreira mecânica. A porta só abre com a máquina desligada e após aberta o sistema não liga por atuação do rele de segurança.

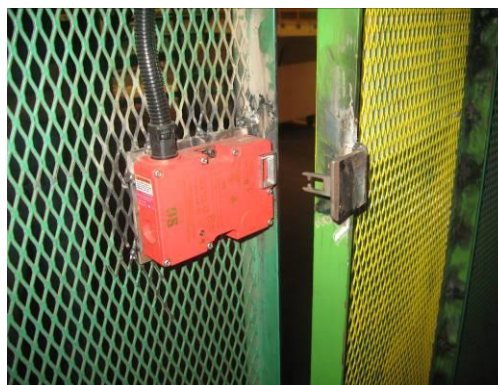
Trava elétrica interligada ao Rele de Segurança

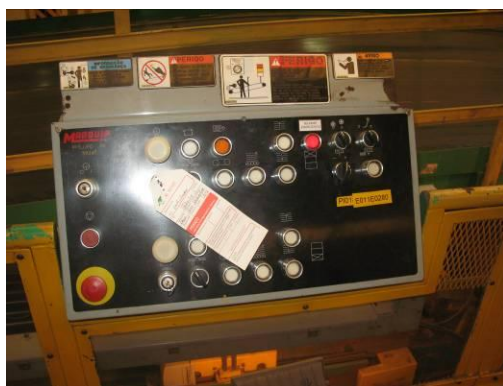
Sistema de cartões de manutenção

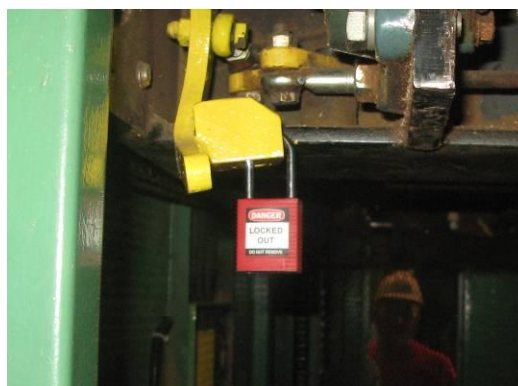
Sistema de cadeados de bloqueio
