PREFEITURA DO MUNICÍPIO DE PIRACICABA  
SECRETARIA MUNICIPAL DE SAÚDE  
Centro de Referência de Saúde do Trabalhador  
CEREST Piracicaba - SUS

**ANÁLISE DE ACIDENTE DO TRABALHO**

Acidente envolvendo esmagamento do trabalhador na manutenção de uma máquina misturadora. A lesão foi provocada por partes móveis da máquina (misturadora) durante intervenção do trabalhador para executar solda no eixo com a pá quebrada.

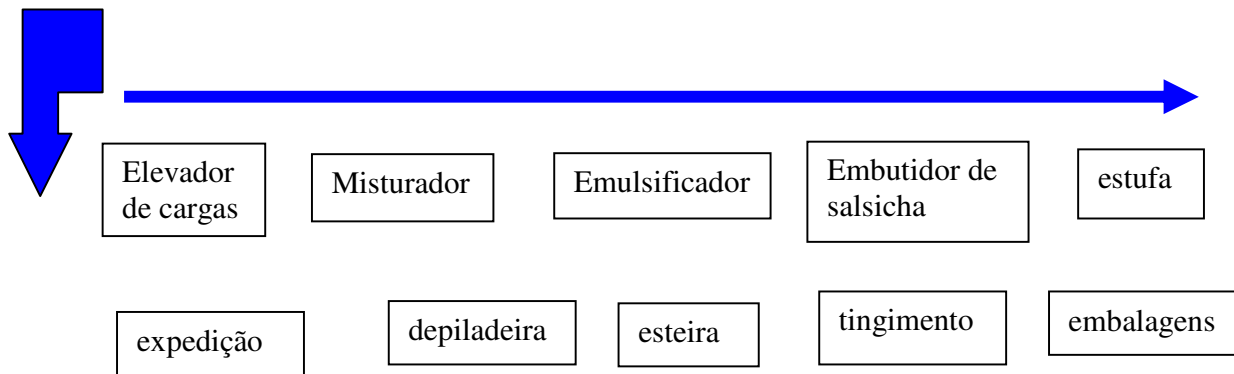
### 3.1 Fluxograma do produto de produção de salsicha

capacidade de aproximadamente de 100 kg e através do elevador é despejado no misturador.

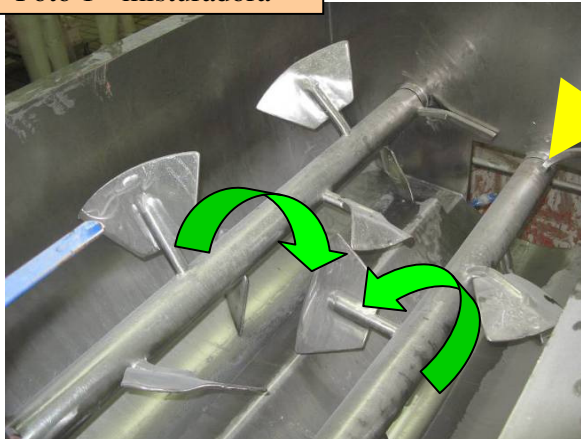
Foto 1 - misturadora

A Misturadora é feita de inox, bem como seus componentes: dois eixos com pás soldadas nestes eixos. Um dos eixos se movimenta no sentido horário e outro no anti-horário para misturar melhor o produto exemplo foto abaixo:

Máquina onde o Sr. A. ficou preso após os eixos se movimentarem. Os eixos se deslocam um no sentido horário e outro no anti-horário para misturar melhor os produtos. A **seta amarela** indica o posicionamento do Sr. A. no dia do acidente de trabalho.

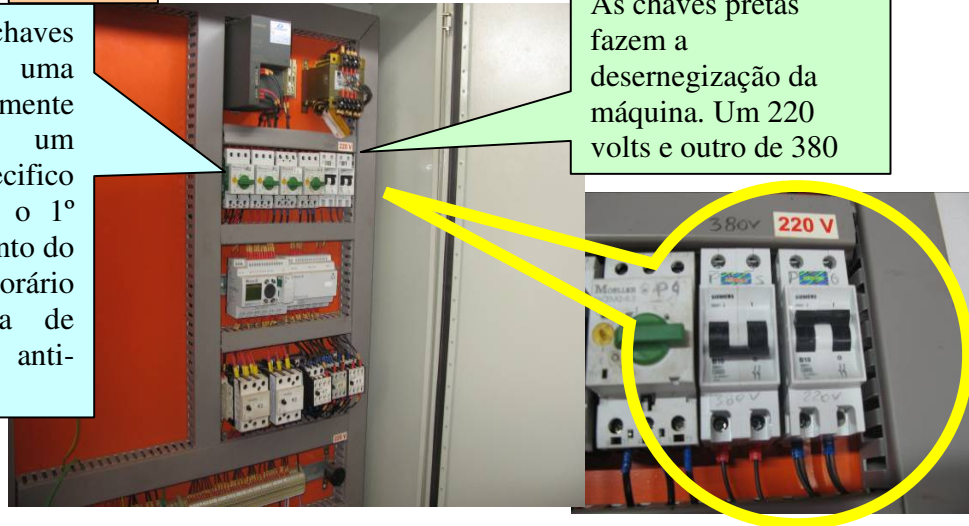
Foto 2

Existem quatro chaves verdes e cada uma delas, individualmente neutraliza um acionamento específico da máquina. Ex. o 1º desliga o movimento do eixo de sentido horário e o 2º desliga de acionamento anti-horário.

As chaves pretas fazem a deserregização da máquina. Um 220 volts e outro de 380

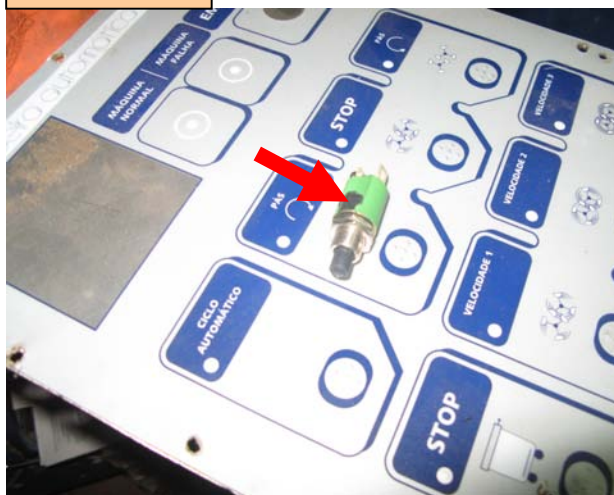
Foto 3

Mostra painel de acionamento no formato original. Mas após a mudança foi colocado o botão (indicado seta vermelha). Segundo o electricista o painel que veio de fabrica estava comprometendo o acionamento no painel. Pois havia problemas de corrosão.

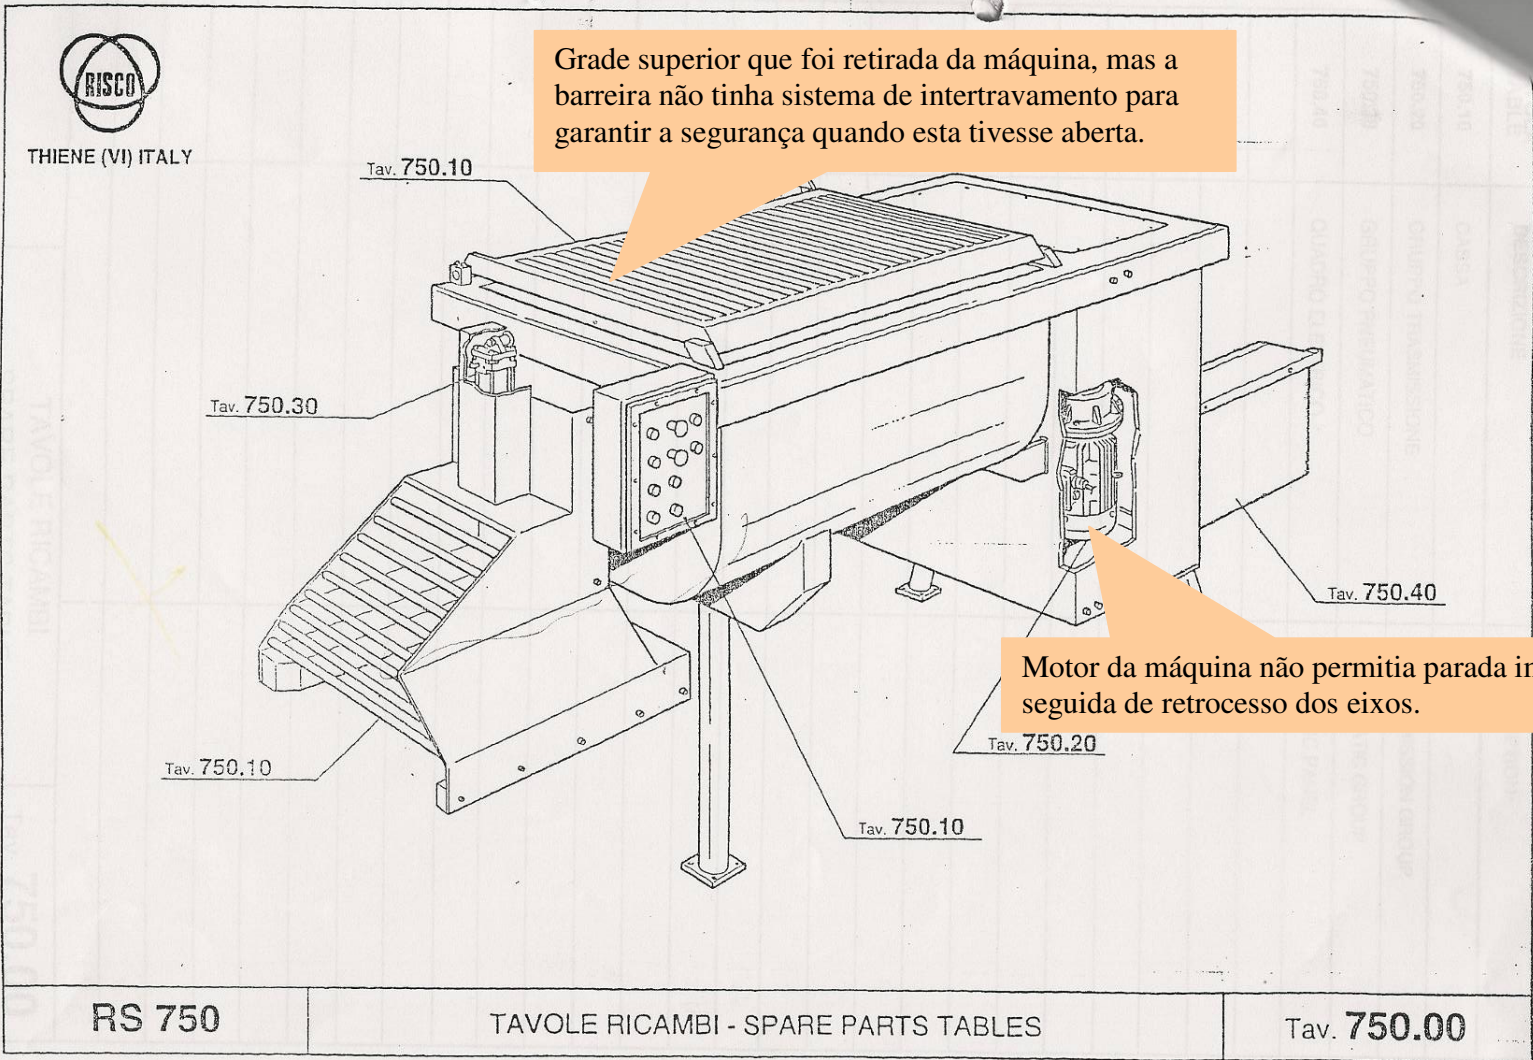
Figura 1

O manual da máquina mostra que quando ela foi comprada tinha a grade superior (ver figura 1). Na fiscalização constatou que a grade fora retirada. A grade não tinha sistema de intertravamento de segurança tais como: chave de segurança, relé de segurança, Controlador Lógico Programável (CLP) de segurança, Diagrama elétrico com ligação para os equipamentos citados anteriormente. A máquina também não tinha aterramento elétrico. No painel elétrico da misturadora, onde a máquina é acionada, verifica-se que os botões originais foram trocados. Os atuais tem saliência que quando tocada não oferece nenhuma resistência para o acionamento da máquina, permitindo que um leve toque de qualquer equipamento ou pessoas acione a máquina.

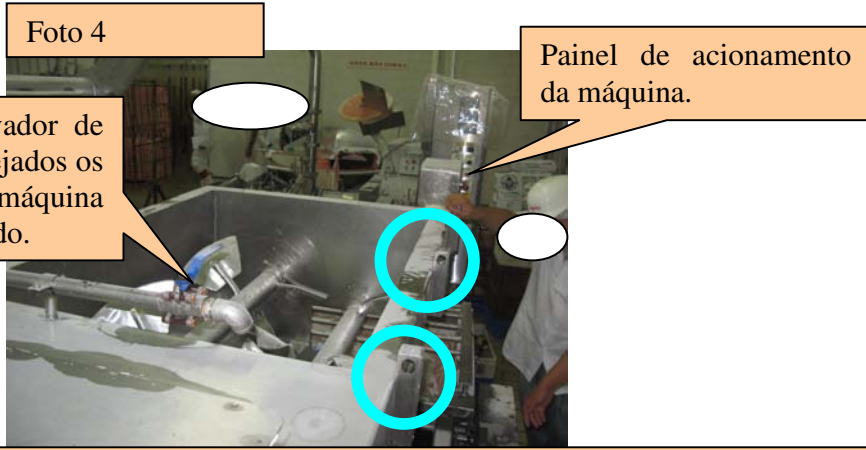
Através de elevador de cargas são despejados os produtos na máquina para ser misturado.

Painel de acionamento da máquina.

Ausência da proteção física superior da máquina que protegia as partes moveis, foi retirada está proteção permanecendo os pontos onde esta era prendido ver circulo azul. Mas a proteção vindo de fabrica não é suficiente, pois não tinha sistema de intertravamento. (ver análise de barreiras – item 6).

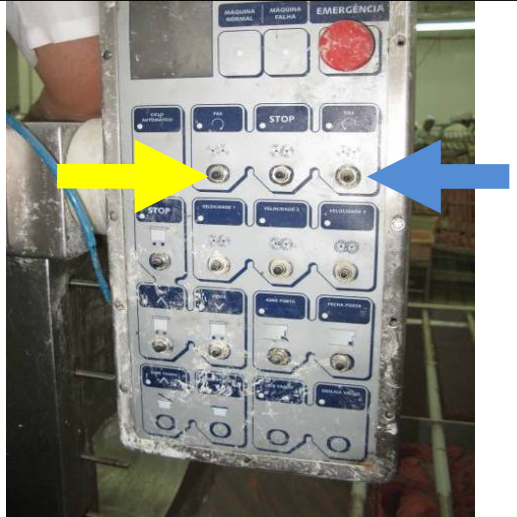
Foto 5 – Painel da máquina misturadora

No painel elétrico da misturadora, onde a máquina é acionada, verifica-se que os botões são de fácil acionamento a qualquer toque nos botões a máquina é acionada. A seta amarela mostra o botão de acionamento do eixo do sentido horário e a seta azul no botão de acionamento do eixo de sentido anti-horário.

O botão que aciona a máquina, não oferece nenhuma resistência, qualquer toque no botão pode acionar a máquina.

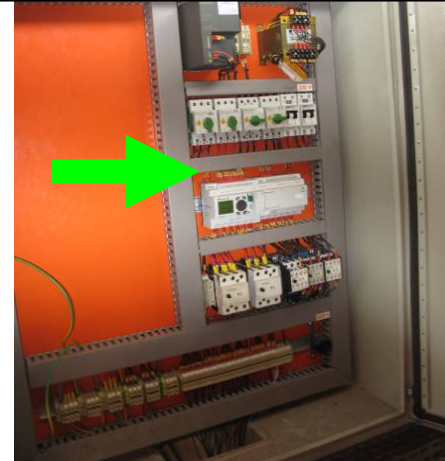
Foto 6 – Painel geral da máquina misturadora

Painel elétrico geral da misturadora que fica sobre a laje. No dia do AT a chave geral estava ligada, sendo desligada pelo eletricista Sr. C após o pedido de socorro do Sr. R. A seta verde mostra o Controlador Lógico Programável da máquina. Porém verificou-se que o CLP era apenas de automação e não de segurança. De acordo com entrevista com o eletricista constatou-se que o CLP foi modificado para aumento de produção. Ver mudança ocorrida no diagrama elétrico nas fotos (13, 15 e diagrama que está no manual da máquina em anexo).

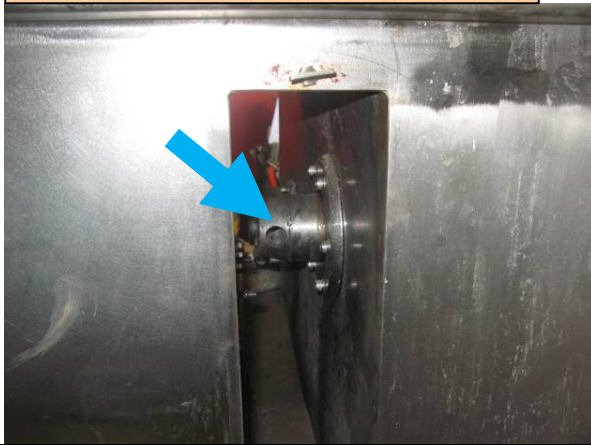
Foto 7– Misturador

Para retirar o eixo da misturadora é preciso retirar o pino que prende o eixo a transmissão de força (engrenagem) (ver seta azul). Este trabalho é realizado na parte externa da máquina.

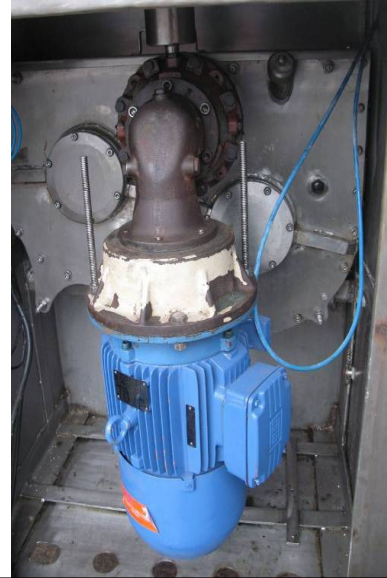
Foto 8– Motor trocado do Misturador

No dia do AT o motor da máquina não paralisava o movimento do eixo imediatamente, além de não executar o seu retrocesso. Por isso o motor foi trocado após a interdição do MTE e CEREST.

- O sistema de parada de emergência não paralisa de imediato e não retrocede o movimento dos eixos, por não possuir um motor com capacidade de executar esta função;

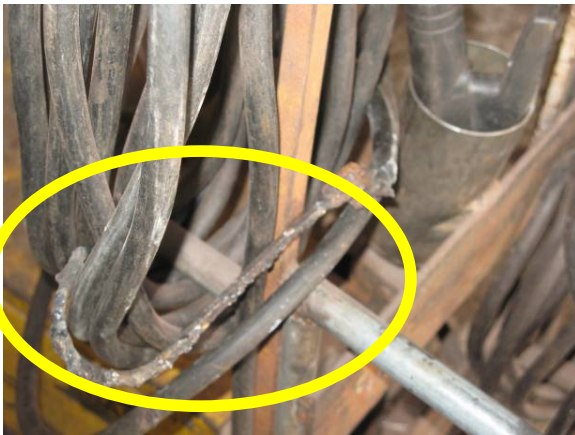
Foto 9 – Cabos da máquina de solda

A máquina de solda possui cabos grossos e compridos e um gancho neutro “terra”.

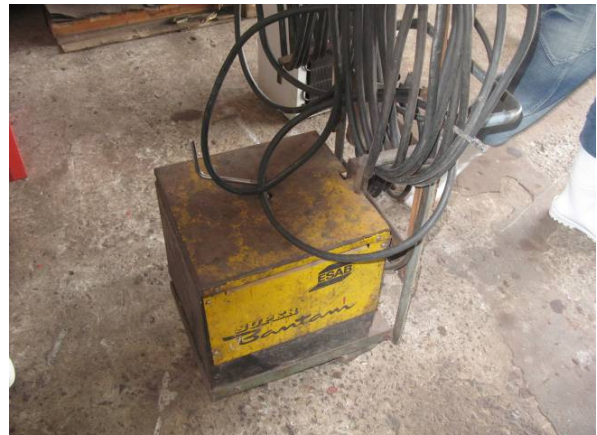
Foto 10 – Máquina de Solda

A máquina de solda é ligada à rede de eletricidade. No dia do AT o gancho neutro foi conectado na parte externa da estrutura metálica da misturadora. Lembrando que a misturadora não possuía aterramento na sua carcaça, no motor elétrico, na parte condutora e na sua estrutura metálica.

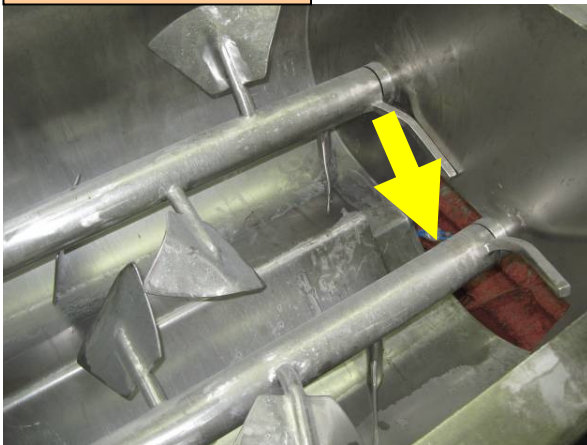
Foto 11 - misturador

A **seta amarela** mostra o local que o Sr. A. iria soldar antes que a máquina movimentasse.

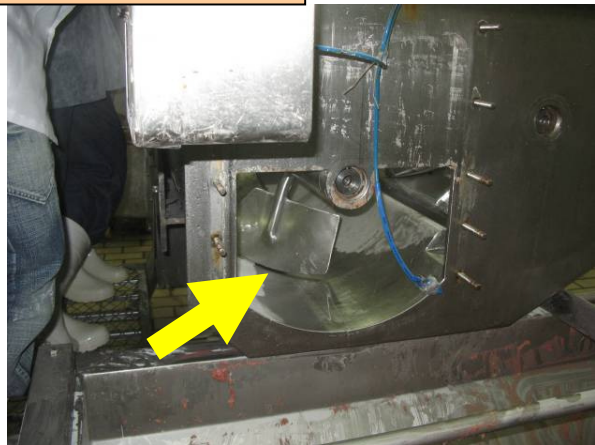
Foto 12 - misturador

A **seta amarela** mostra que a pá, passa próxima a parte inferior da máquina, por isso que foi utilizado um pingo de solda para dar mobilidade à pá, antes de fixá-la. Após a centralização correta da pá, o Sr. A executaria a solda completa.

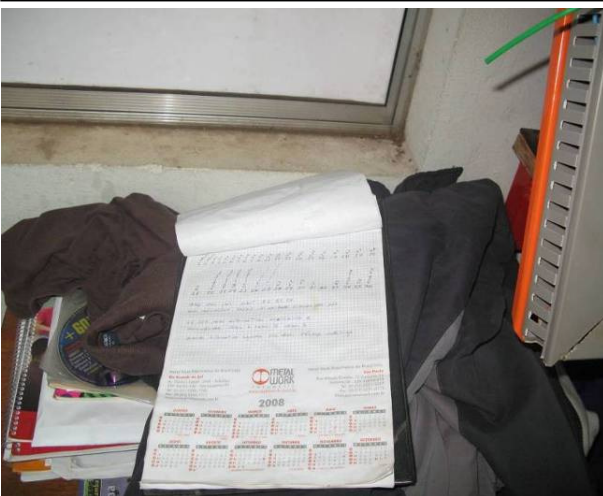
Foto 13 – Diagrama elétrico

Foi constatado que o esquema elétrico estava em um calendário, escrito a mão.

- 8-** O Circuito elétrico de segurança não teve o recolhimento de ART e estava esquematizado em três folhas de um calendário. – item 12 – NT 16 – DSST 2005.

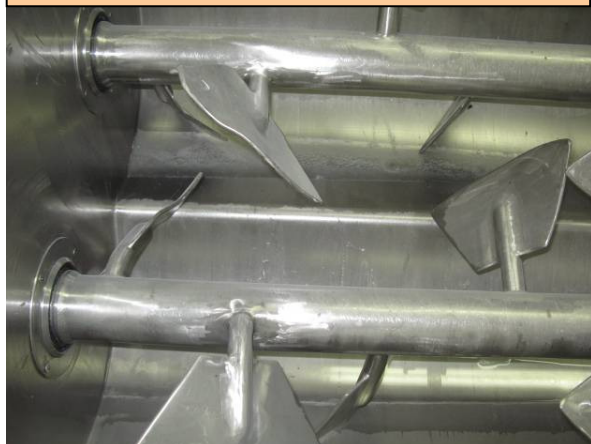
Foto 14 – Misturador

Quando o eixo é conectado o acionamento passa a ser nos painéis da máquina (ver foto 5 e 6). Mas depende da informação do CLP. Além disso, a foto nos mostra que as pás estão tortas. Como constatado em entrevista que a manutenção desentortava as pás, quando necessário.

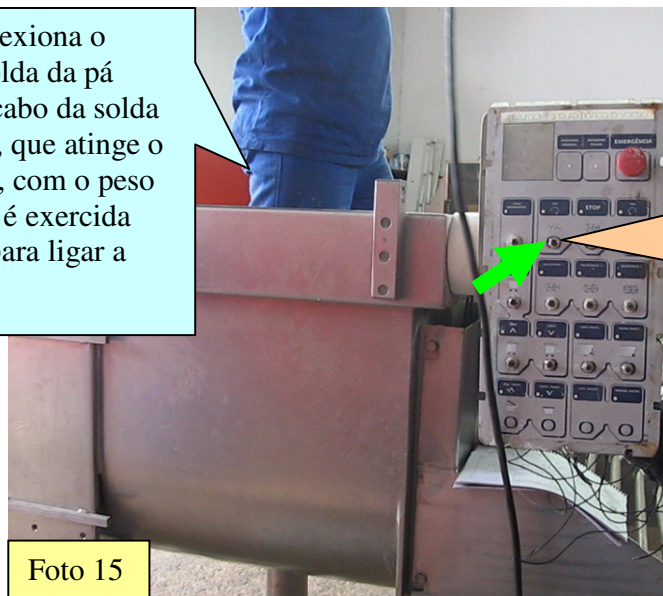
Foto 15

1. O Sr. Altair ao movimentar o cabo da solda esbarrou com o cabo no botão de acionamento ligando a máquina. Esta hipótese foi simulada e constatou-se que existe a possibilidade da máquina ser ligada pela batida do cabo da solda (ver foto 10). Quando o trabalhador se abaixa para fazer a solda movimenta o braço direito, e se abaixa, quando o cabo é puxado ele forma uma alça, neste momento o cabo da solda pode ter batido no botão de acionamento e ter ligado à máquina.

Quando trabalhador flexiona o quadril para fazer a solda da pá quebrada, ele puxa o cabo da solda e este forma uma alça, que atinge o botão de acionamento, com o peso do cabo e a gravidade é exercida uma força suficiente para ligar a máquina.

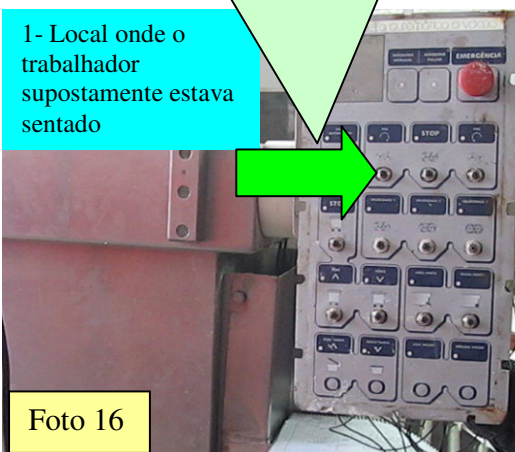
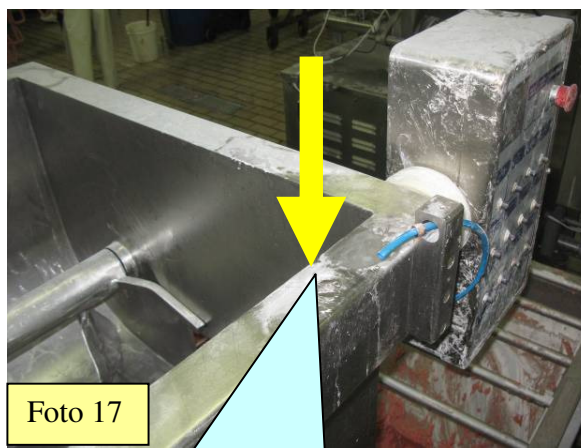
1- Local onde o trabalhador supostamente estava sentado

2- Ao movimentar o eixo com o pé (ver foto 18), o acidentado desequilibra -se e ao tentar se recuperar estende a mão para se segurar e atinge o botão de acionamento (seta verde), ligando a máquina.

Trabalhador sentado na posição indicada (seta amarela), neste ponto o trabalhador tenta movimentar o eixo com os pés (ver foto 18).

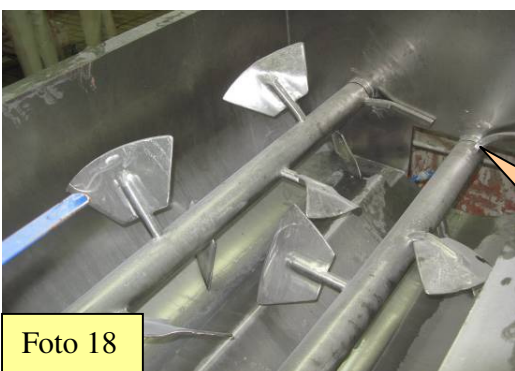
O trabalhador ao pressionar, com os pés, o eixo para movimentá-lo se desequilibra e ao tentar se recuperar estende o braço e com mão tenta se segurar e neste instante atinge o botão de acionamento (seta verde, foto 16), ligando a máquina.

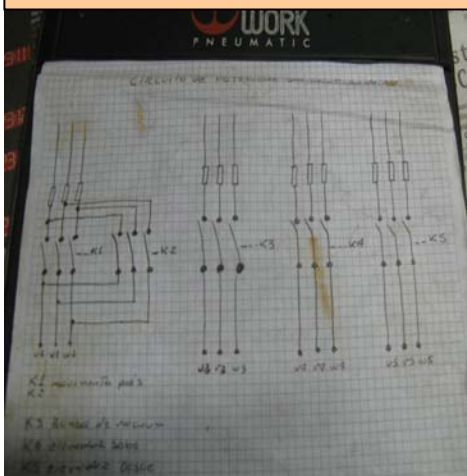
Foto 15 – Diagrama elétrico

Foi constatado que o esquema elétrico de comando – atende as funções de comando e automação da máquina, mas não atende às recomendações das normas de comando de segurança.

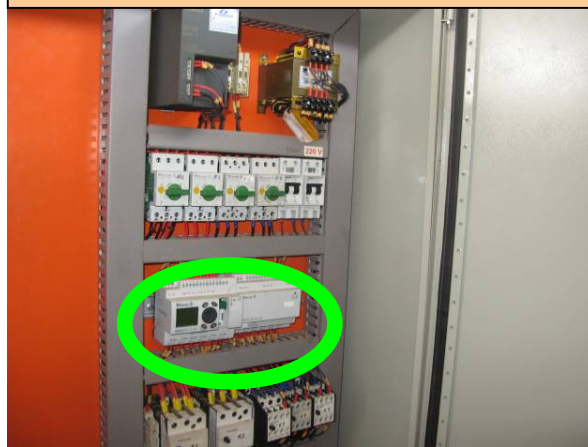
Foto 16 - Painel de controle

3. O Controle Lógico Programável (CLP – ver foto 16) por não ser de segurança, pode ter armazenado a informação (acionamento) e depois que o eixo foi conectado à máquina houve o acionamento ocorrendo o movimento da máquina. Este CLP era de automação e não possuía especificação de segurança, além disso, ele foi reprogramado para aumentar a produção (modificação sem recolhimento de Anotação de Responsabilidade Técnica - ART) como mostrada pelo novo esquema elétrico realizado na máquina (ver foto 15).

O círculo verde mostra o Controle Lógico Programado (CLP), foi constatado. O CLP não possui um software específico para a atuação em aplicações de segurança.

- 7-** Ausência de CLP de segurança, que possui sistema de verificação de conformidade, a fim de evitar o comprometimento de usar função relativa a segurança, bem como não permitir alteração de programa pelo usuário conforme item 4.10 – da NBR 13930 e item 12.3 da EN 60204-1 – item 12.2 – NT 16 / DSST / 2005;
