Prefeitura do Município de Piracicaba
Secretaria Municipal de Saúde
Centro de Referência de Saúde do Trabalhador
CEREST Piracicaba - SUS

Acidente em Manutenção de Painel Elétrico Durante Parada de Máquina

Eduardo Buoso
Engenheiro de Segurança do Trabalho

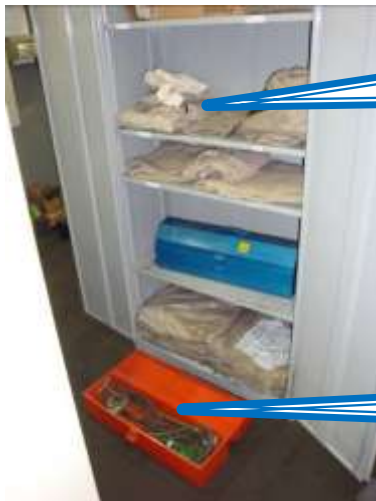
Armário instalado na área dos painéis

Armário com Equipamentos de Segurança a 9 metros do painel em manutenção.

Aterramento Provisório de Segurança disponíveis para uso.

- ▶ Bypassa parcialmente o Procedimento Operacional, deixando de utilizar o sistema de bloqueio de energia que inclui a instalação de aterramento provisório, em detrimento da necessidade de implantação do sistema.
 - *O aterramento afetaria a energização do sistema.*

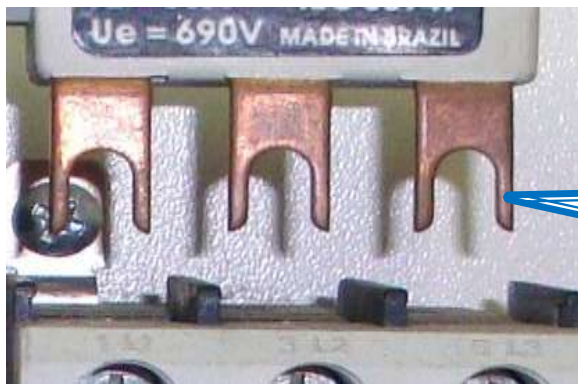
Parte das hastes cortada para encaixe no disjuntor de marca distinta.

- ▶ Depois de cortar os dois conectores laterais, ao iniciar corte do central, o bico do alicate se aproxima de uma das hastes, que também está energizada, produzindo arco elétrico, causando queimaduras no operador e seu colega.

- ▶ Diante da dificuldade encontrada o Sr. X decide cortar as conexões para possibilitar o encaixe.

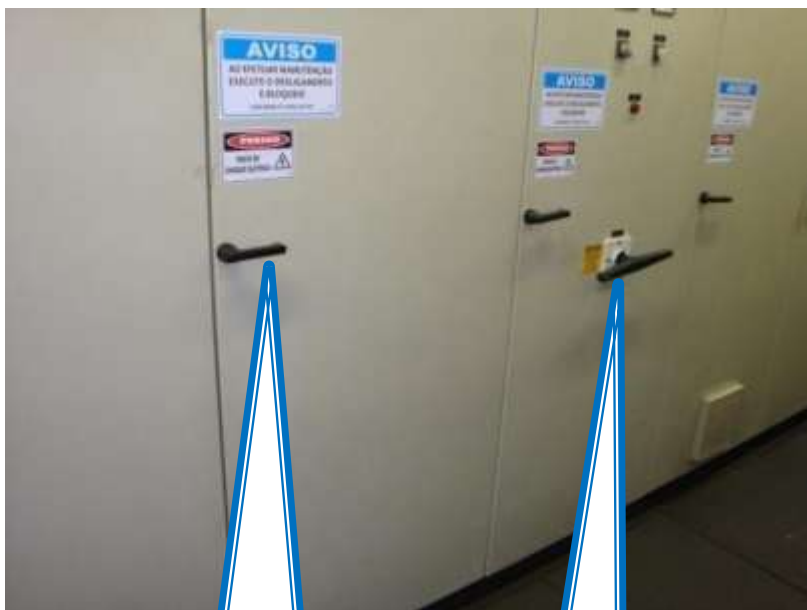
Local do Acidente:

Painel em
manutenção

Chave que
desliga o
painel

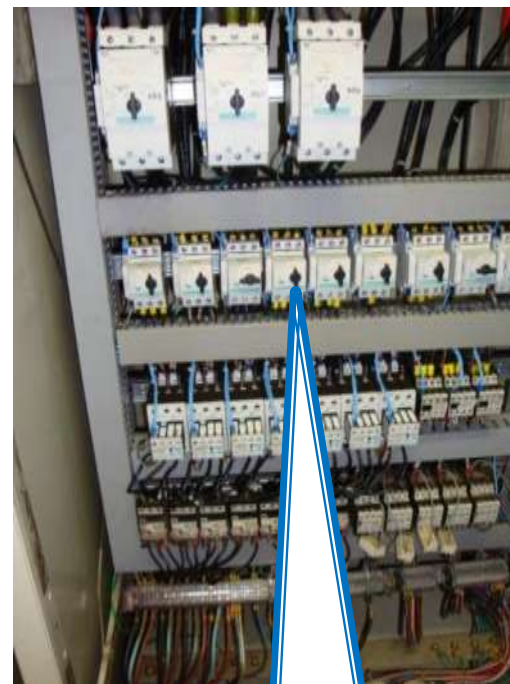
Posição do
disjuntor a ser
trocado

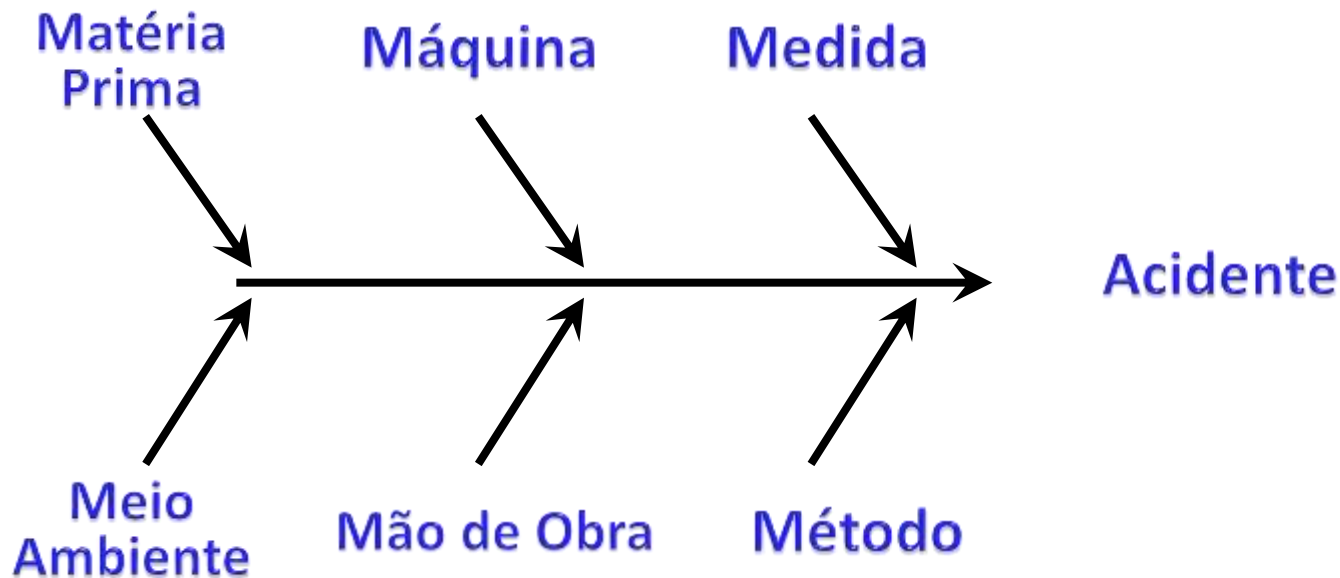
- ▶ A empresa possui um modelo de investigação de AT, pré estabelecido pelos tomadores de decisão, baseado no diagrama de Ishikawa:

- ▶ No diagrama construído pela empresa para a investigação deste acidente, não são apontadas alterações na matéria prima (marca diferente do disjuntor) e no meio ambiente (questões organizacionais).
- ▶ Os demais tópicos analisados são voltados a não adesão ao procedimento operacional

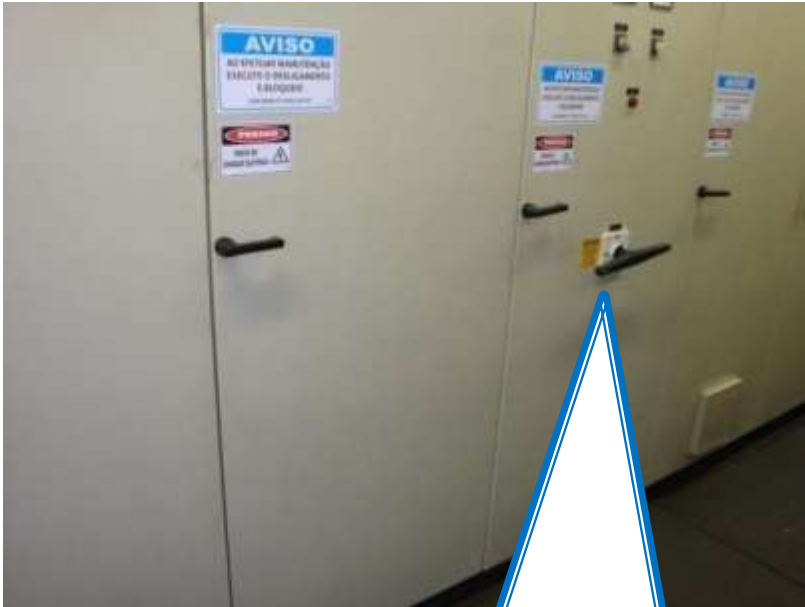
Chave que desliga vários painéis.
Não ficou claro se é um disjuntor ou somente chave.

Disjuntores que poderiam desenergizar o local de manutenção.
