**Mão direita de Sr. PA, casado, 40 anos,
líder da laminação,
5 anos atuando no setor.**

***No período de 1 ano teve os dedos amputados, em
2 ATs ocorridos na mesma empresa e na mesma
máquina.***

Descrição do Acidente

Figuras a seguir ilustram o local onde ocorreu o AT.

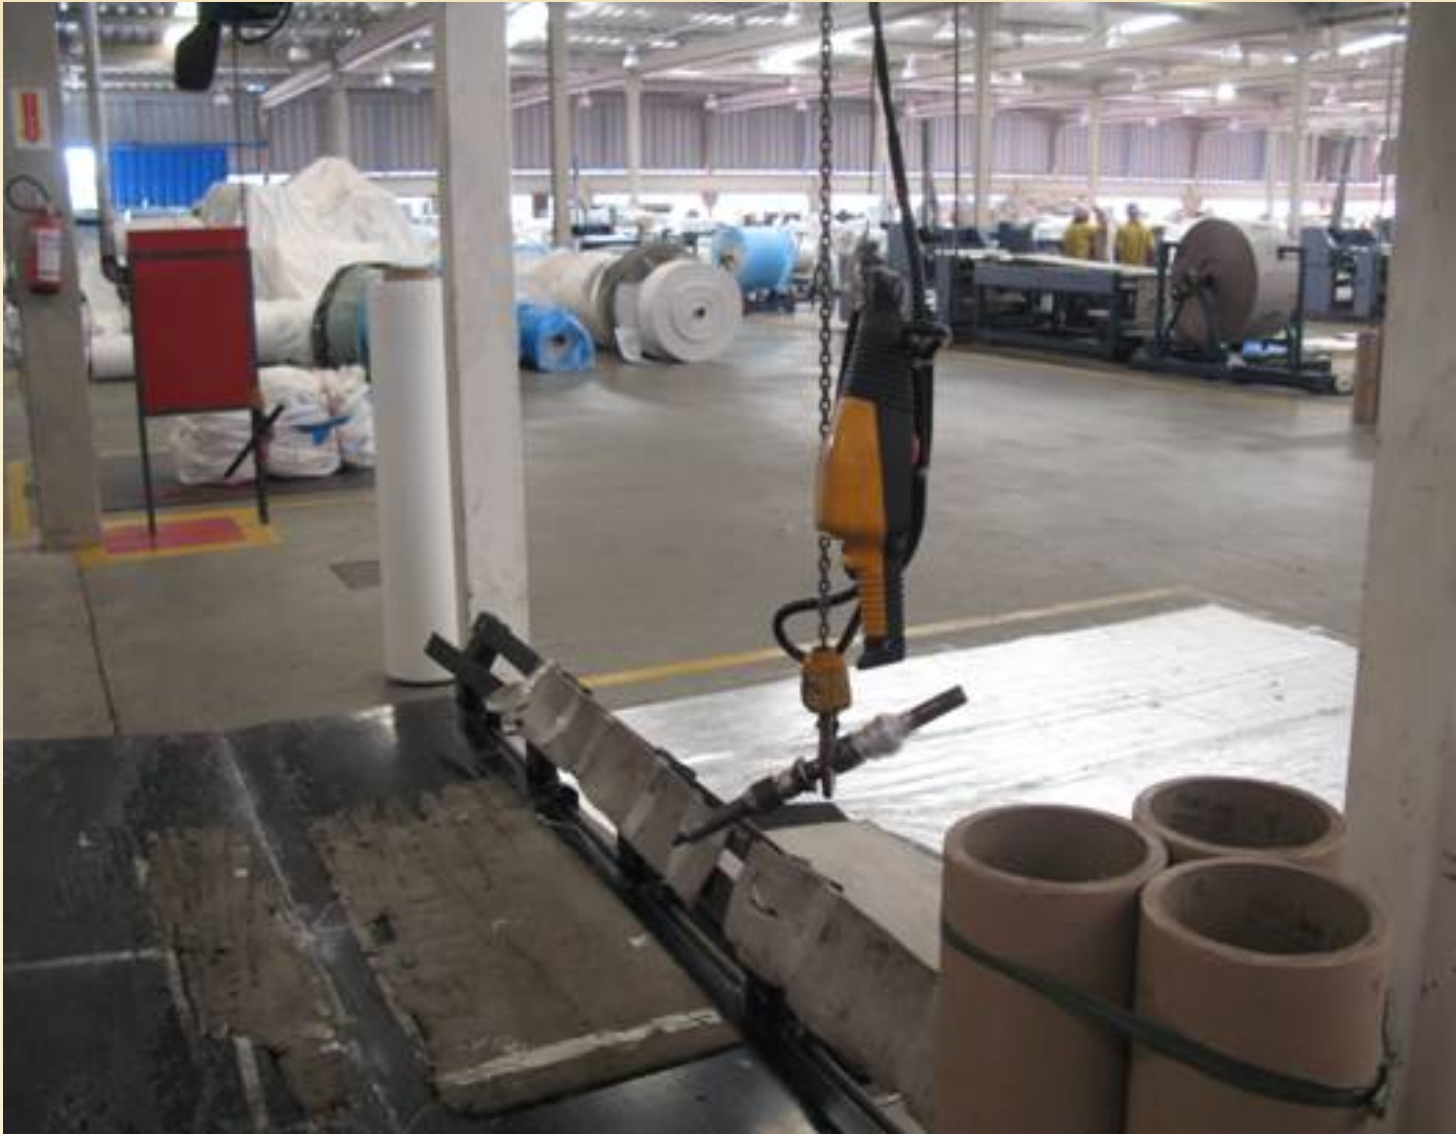
- Canarinho para pegar levantar as bobinas.

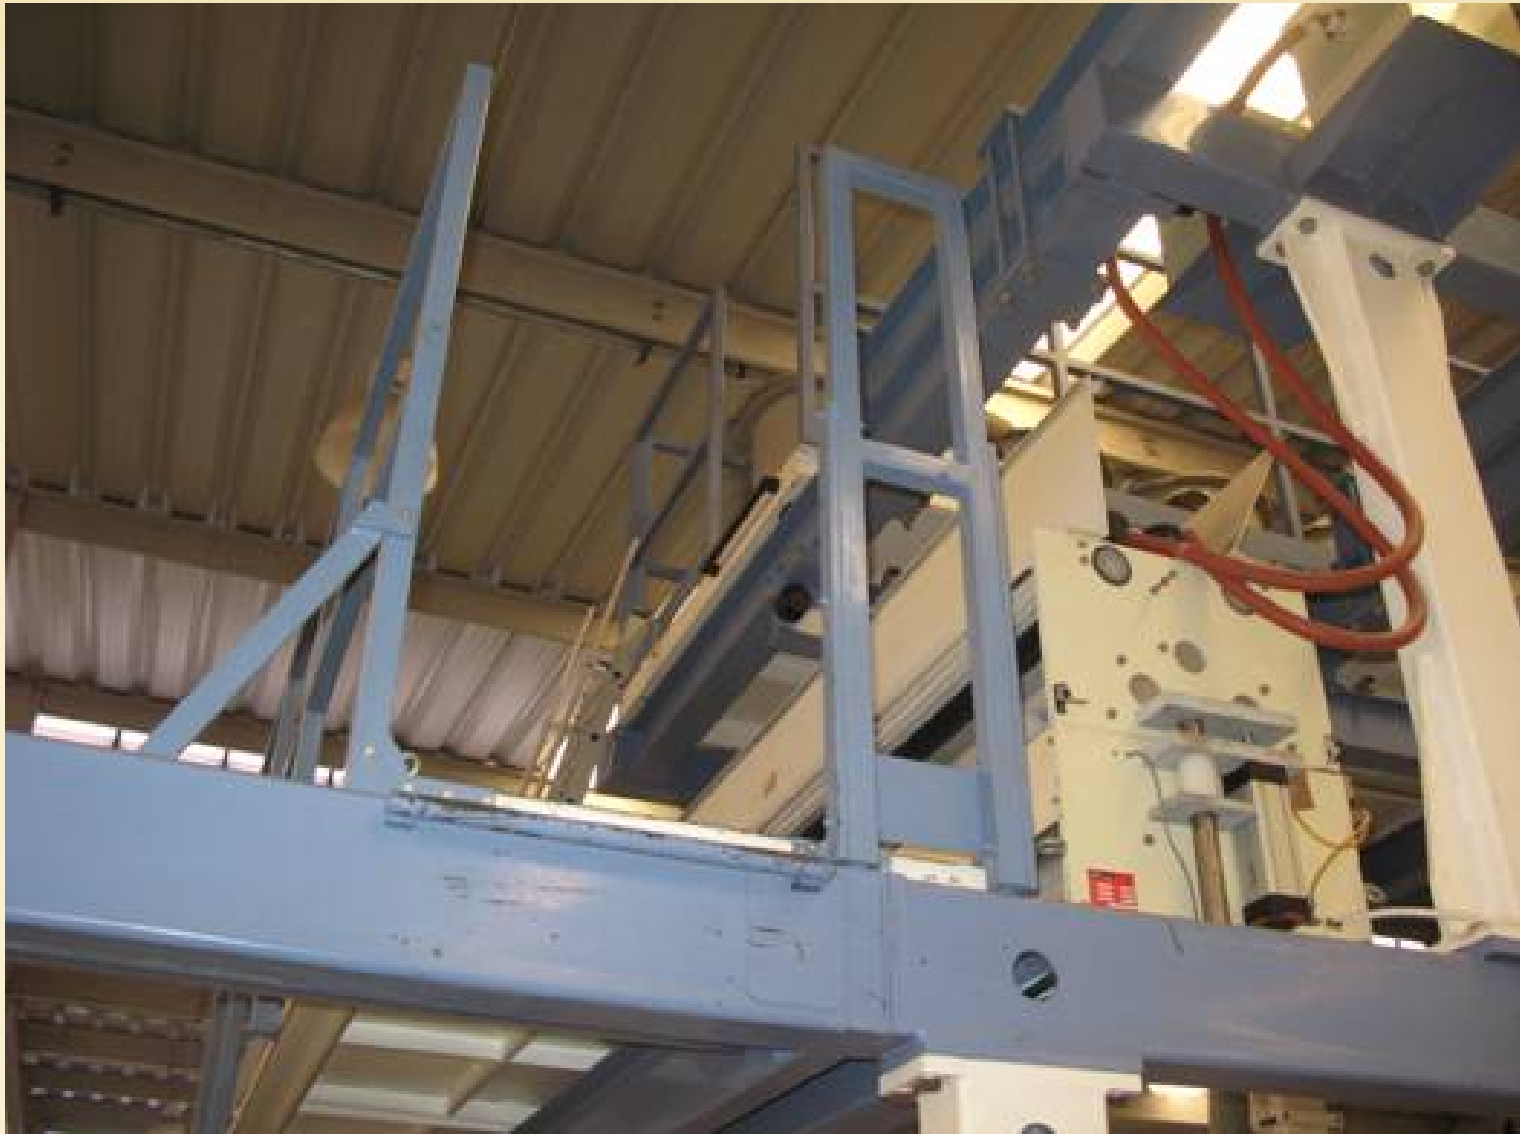
- Acesso ao silo misturador do polipropileno

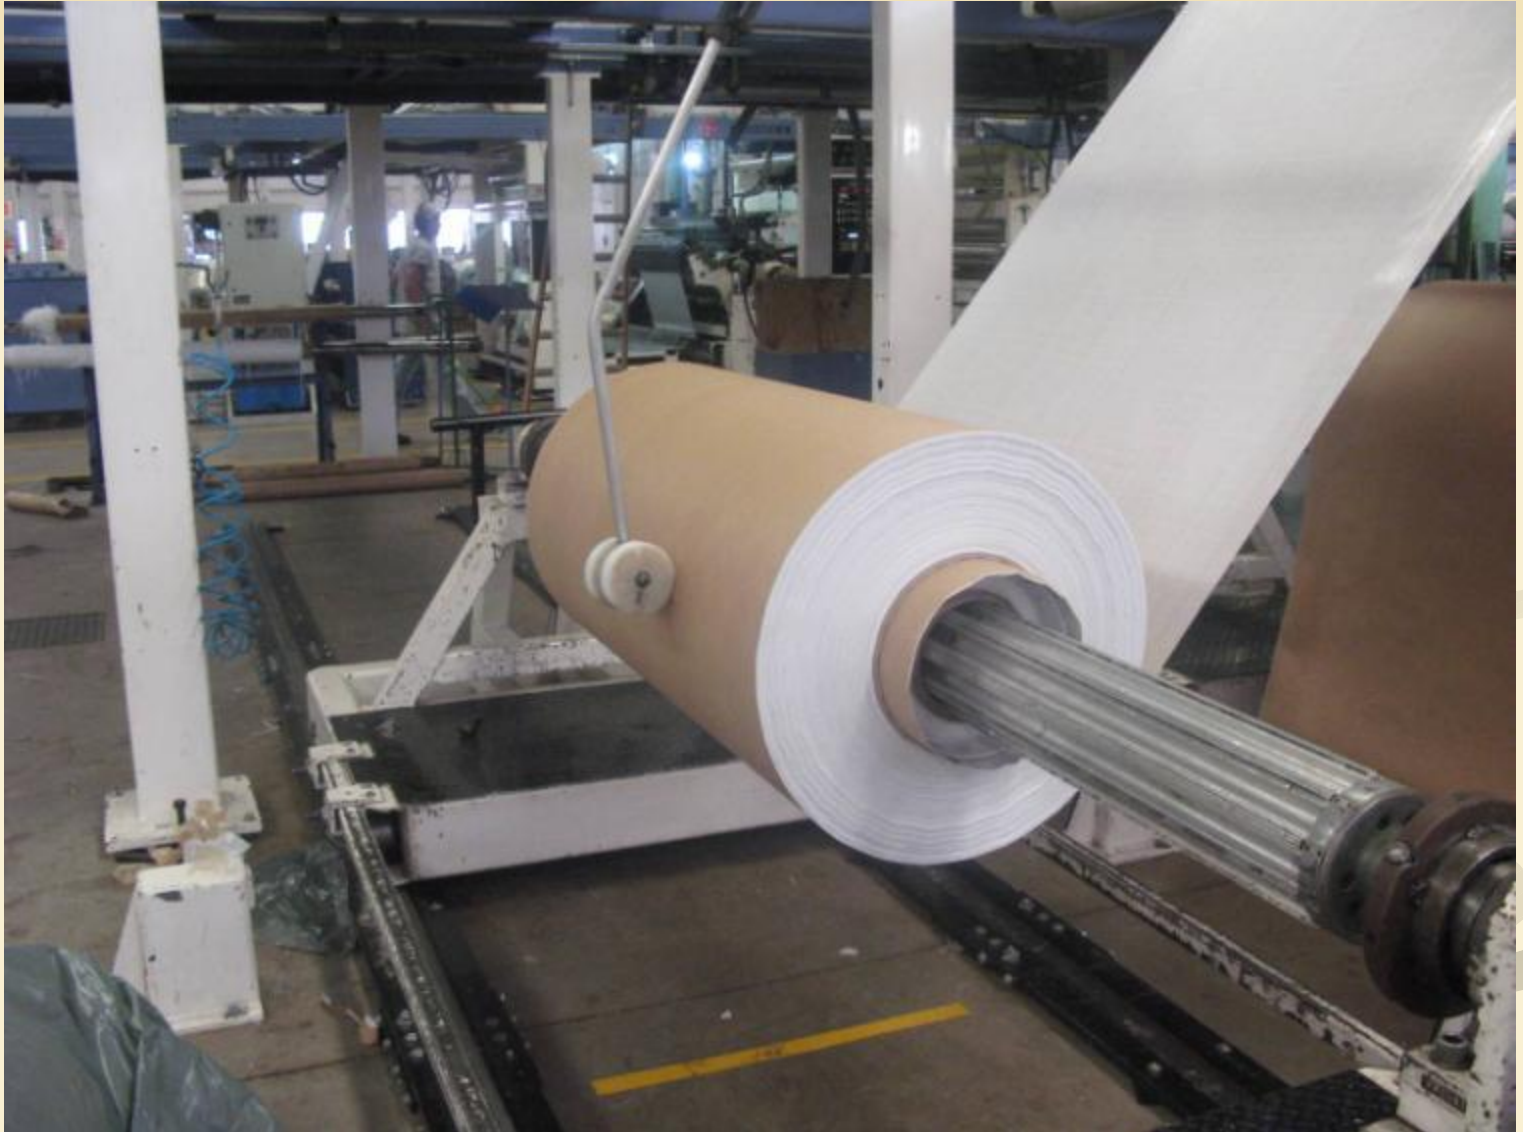
- Bobina para ser retrabalhada.

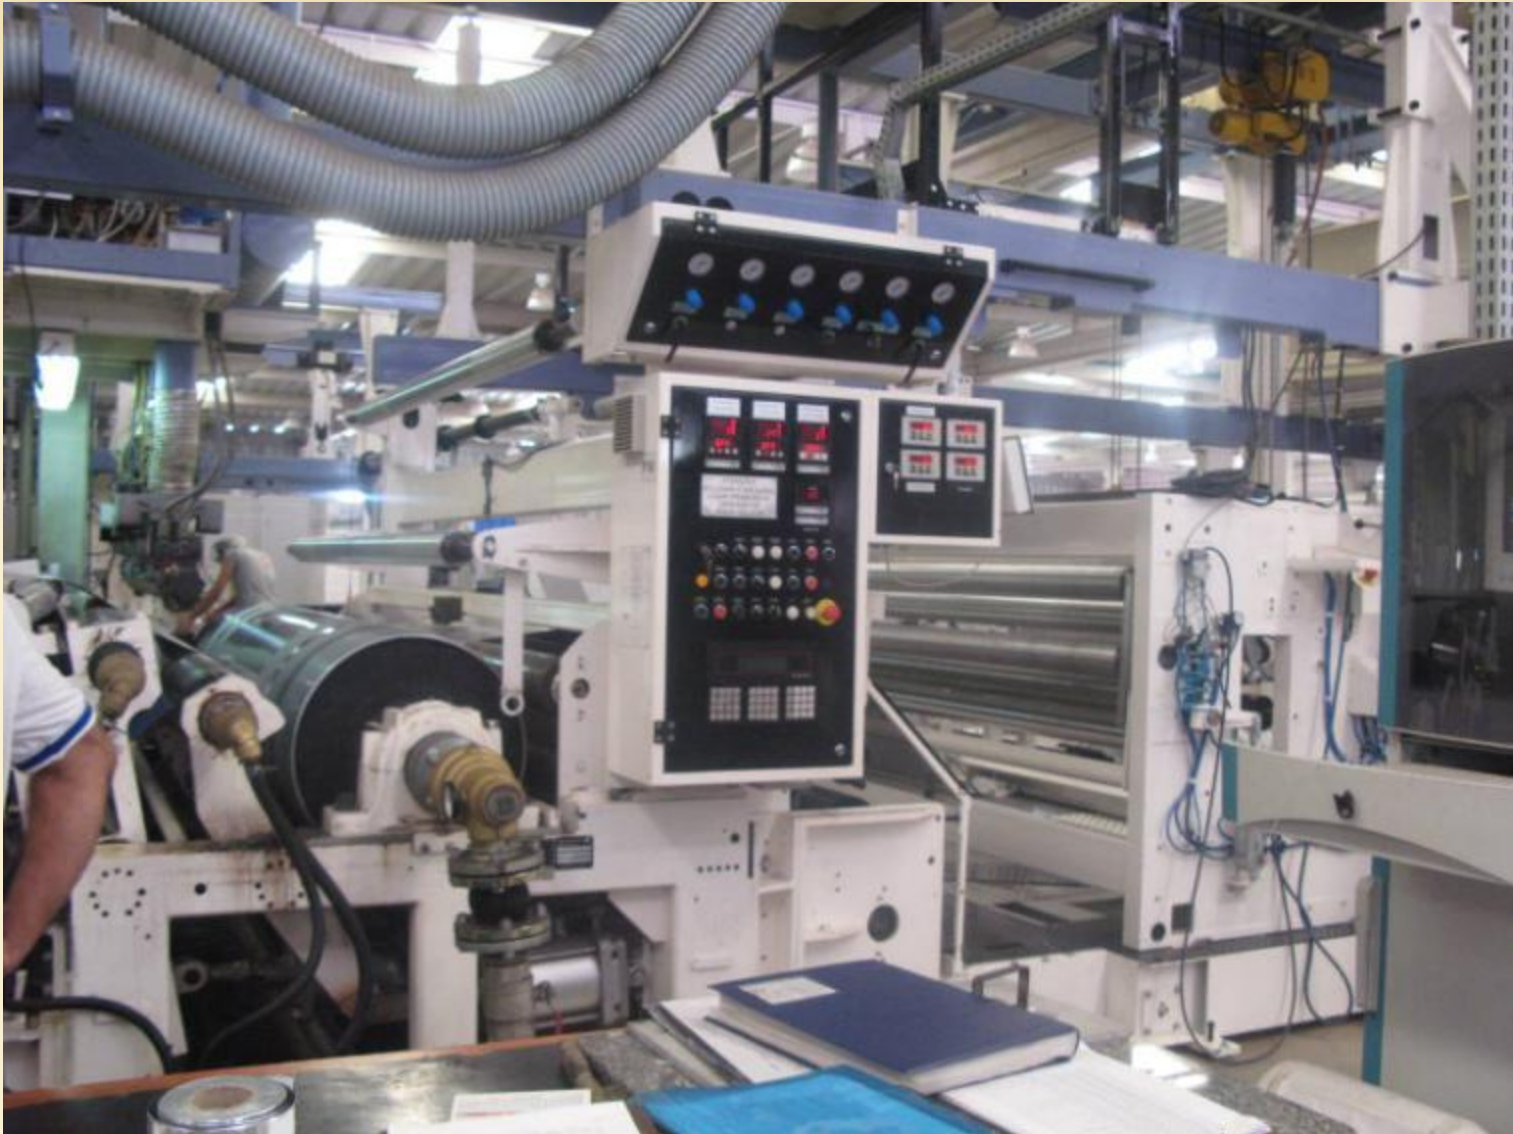
- Painel de controle da laminadora.

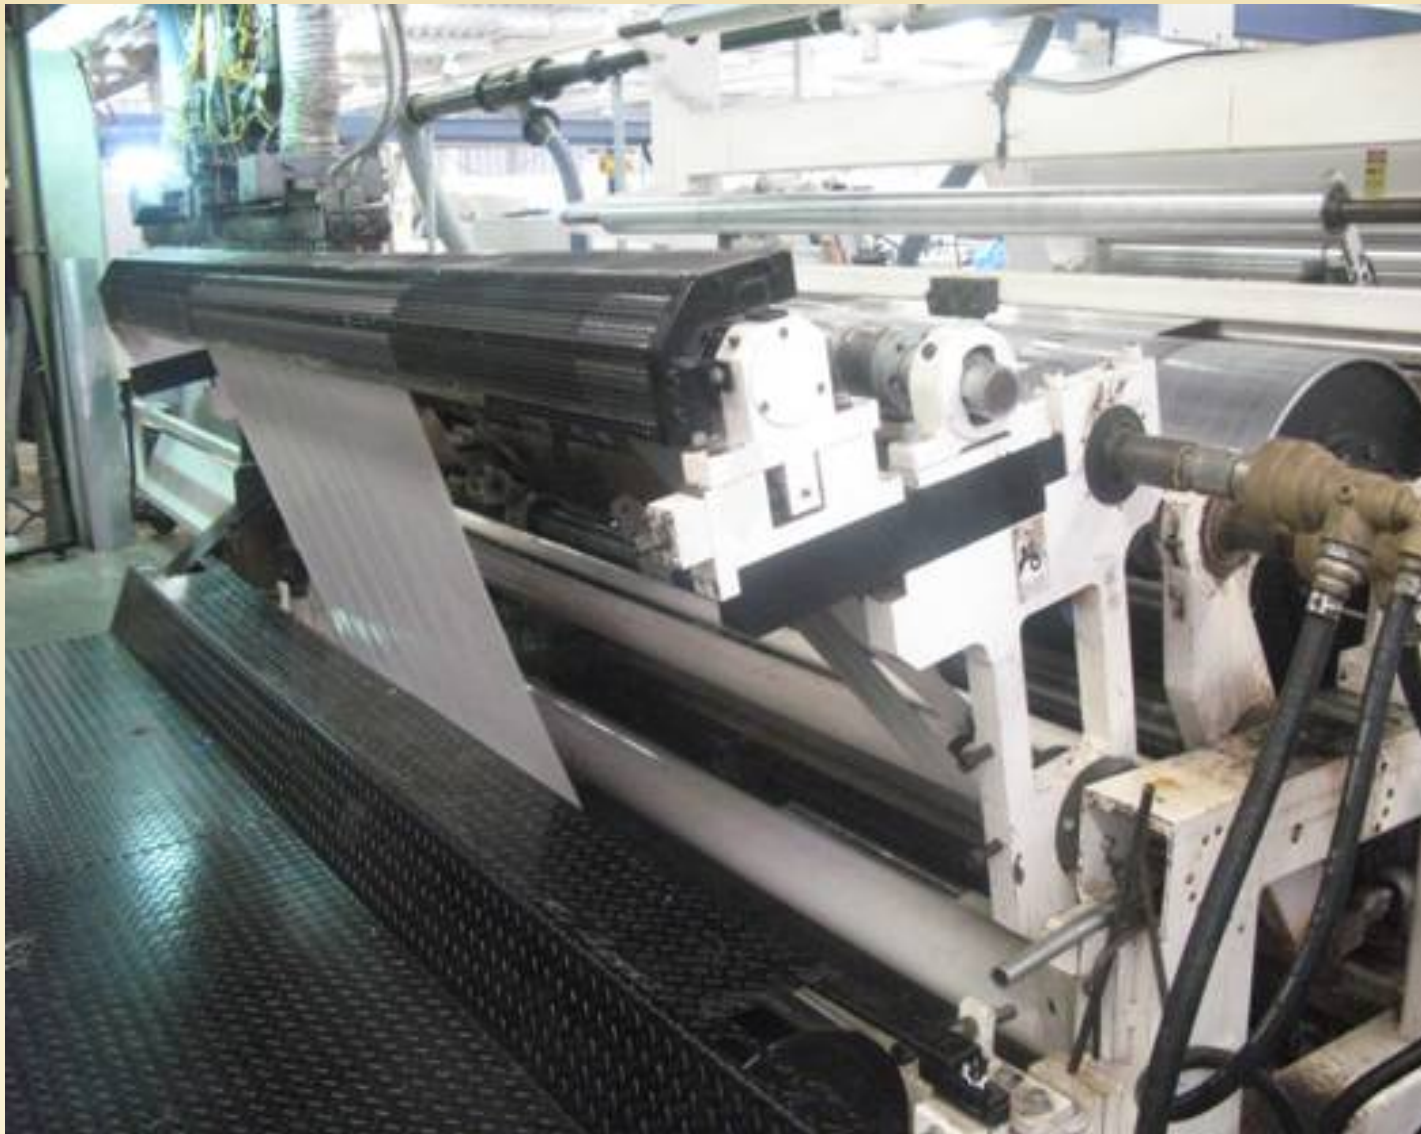
■ Máquina em funcionamento

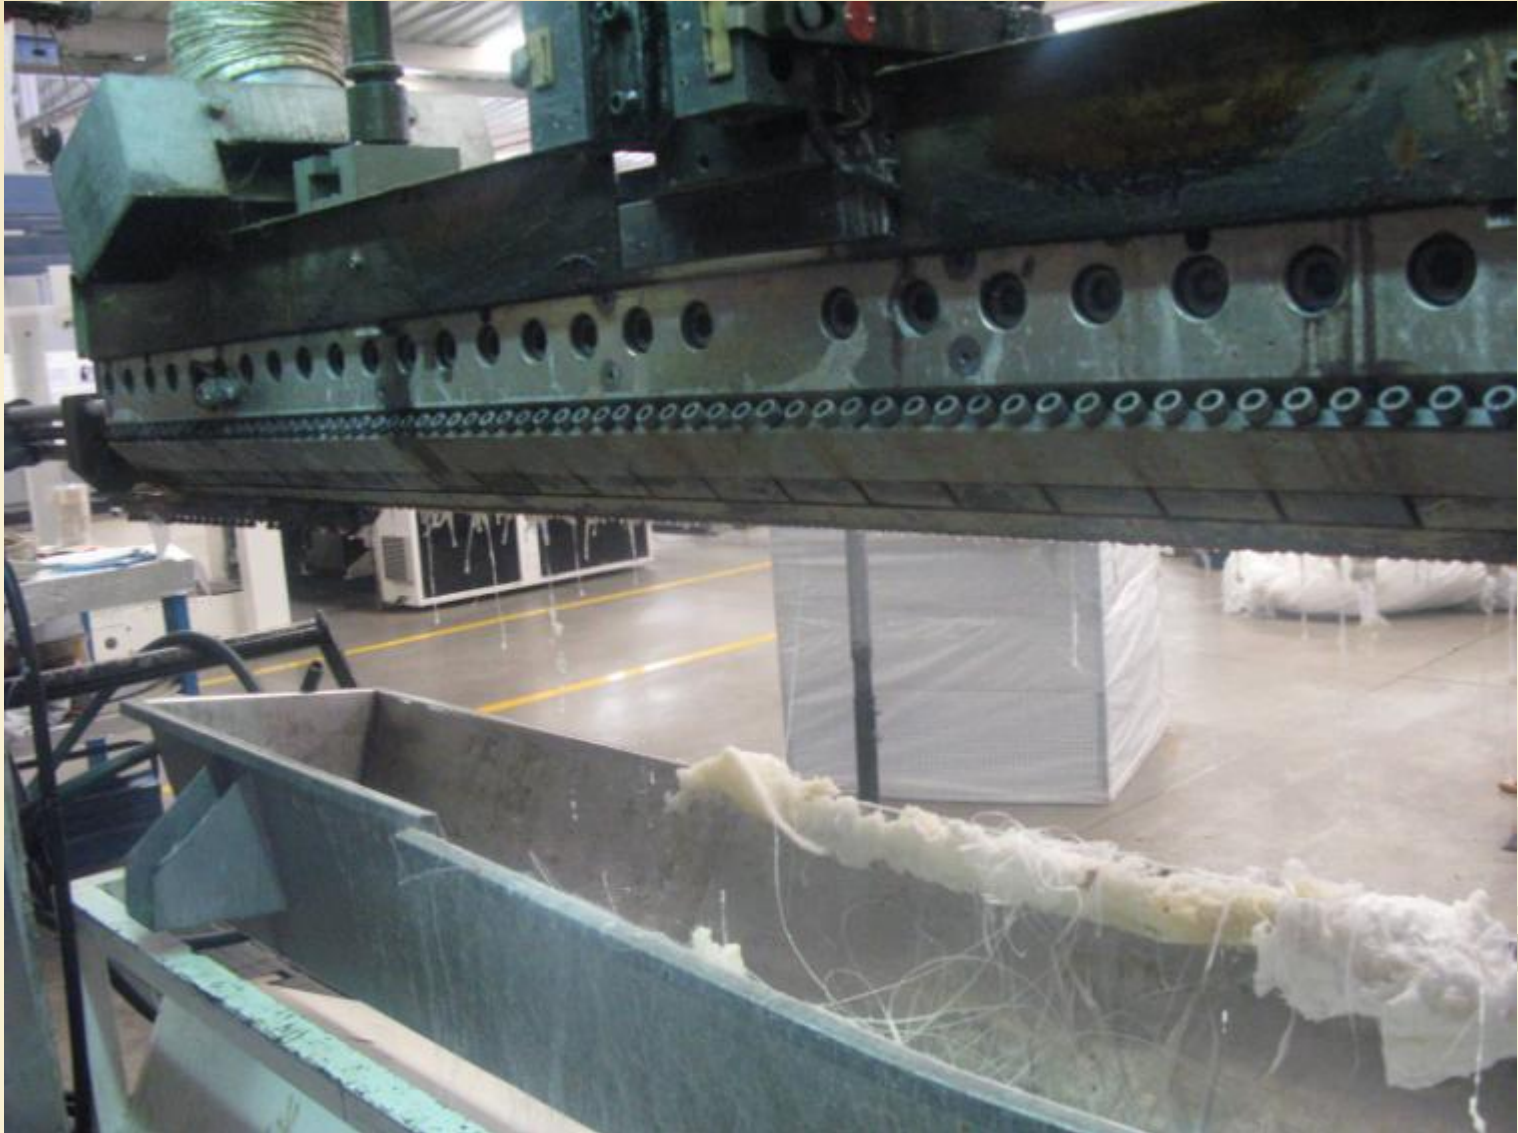
■ Extrusora que derrete o plástico

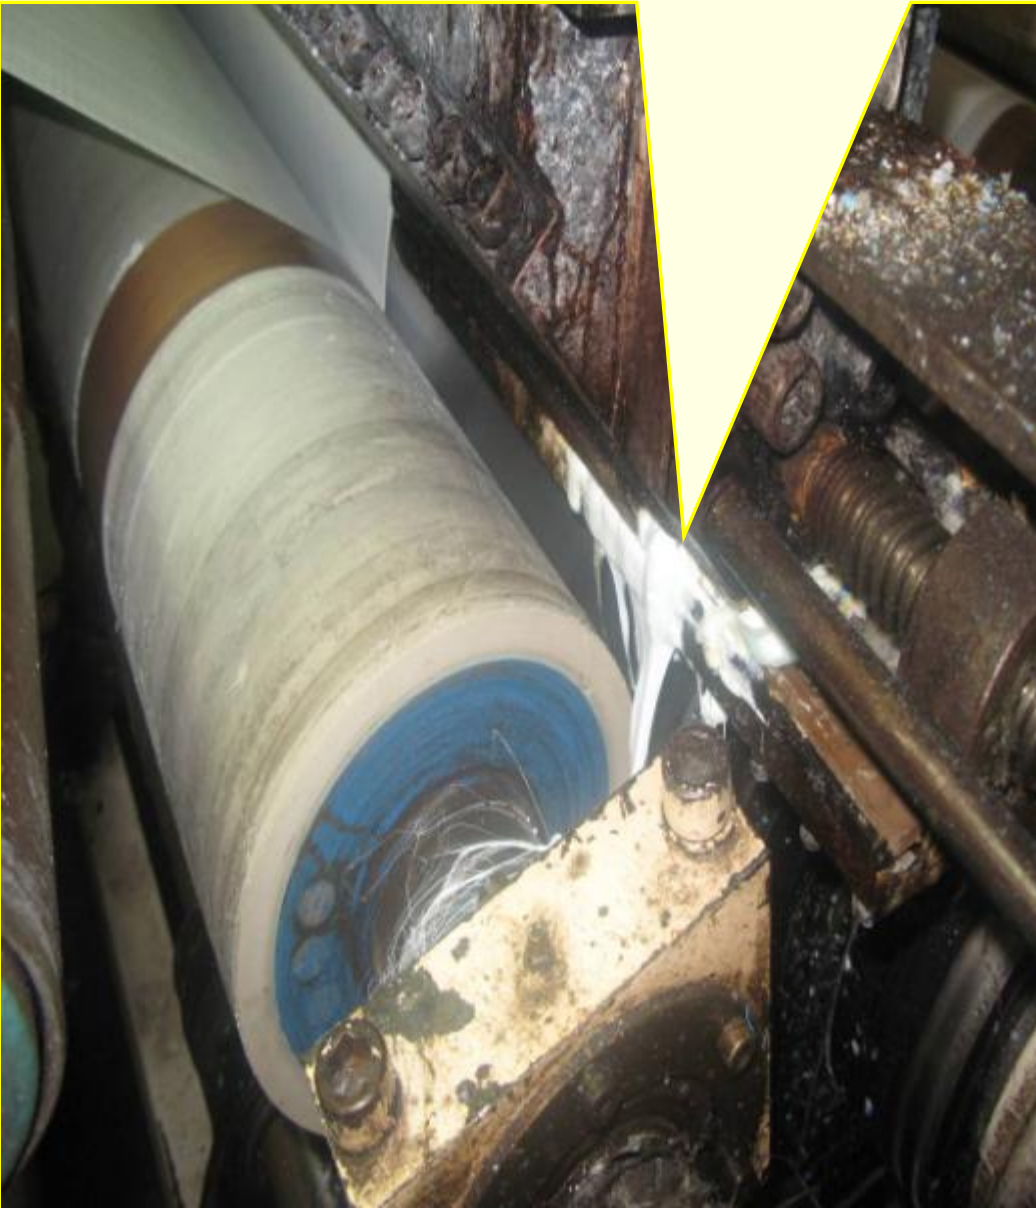
Fita teflon estreita e o polipropileno caiu fora do local de adesão.

➤ Fita teflon utilizada para que o agente químico não grude nos cilindros.

Figura 2 - Um dos pontos onde gruda o agente químico.

- Aumentar a largura da fita do tipo teflon antiaderente, ampliando a área de adesão de polipropileno.
- Instalação de sistema de isolamento térmico e /ou proteções, para se evitarem contatos acidentais com as resistências elétricas e os cilindros aquecidos de acordo com a *NBR 13970/97 da ABNT* que define Temperatura de superfícies acessíveis- Dados ergonômicos para estabelecer os valores limites de temperaturas de superfícies aquecidas.
- Implantação de projeto de acústica para diminuir o nível do ruído no setor.

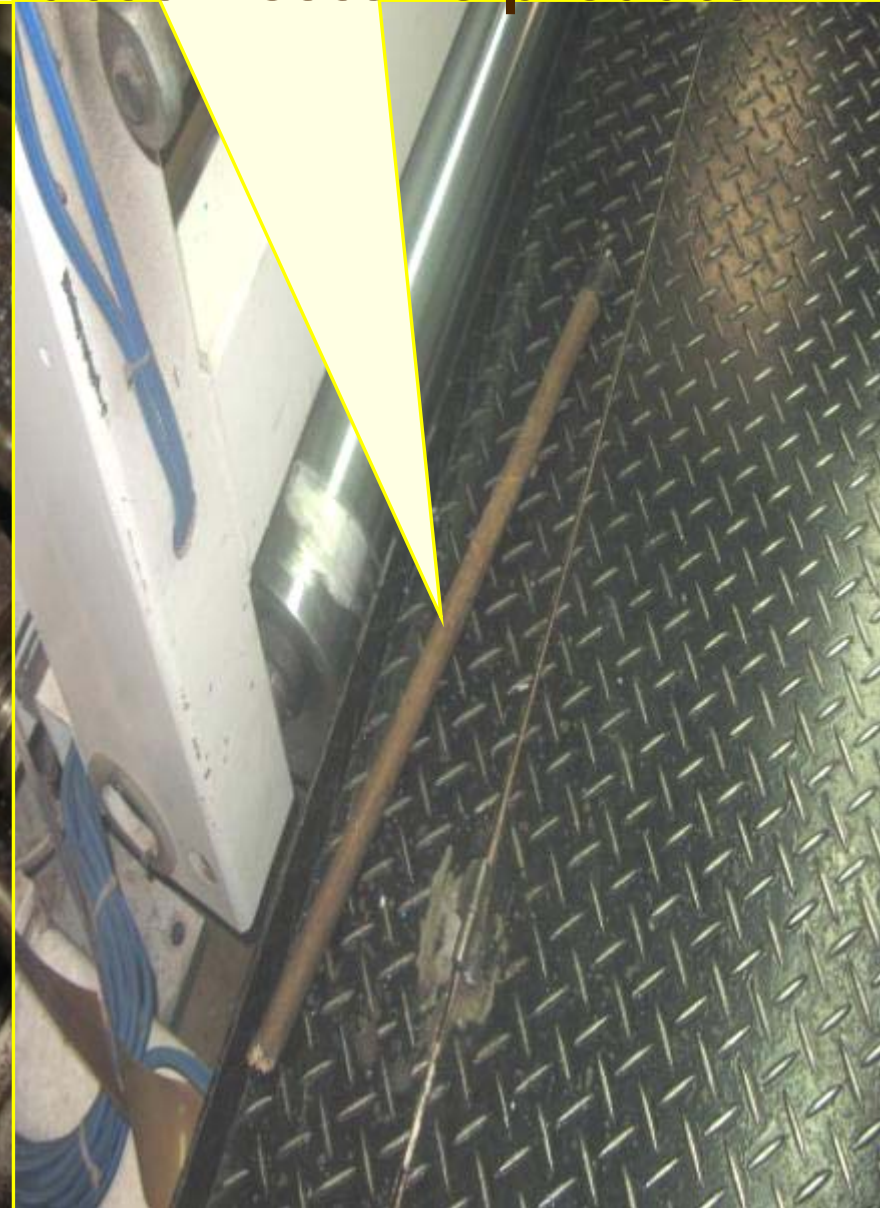
10 Retira manualmente as sobras com auxílio de estilete ou cabo de vassoura.

Figura 3 - Cabo de vassoura usado para desenroscar o produto.

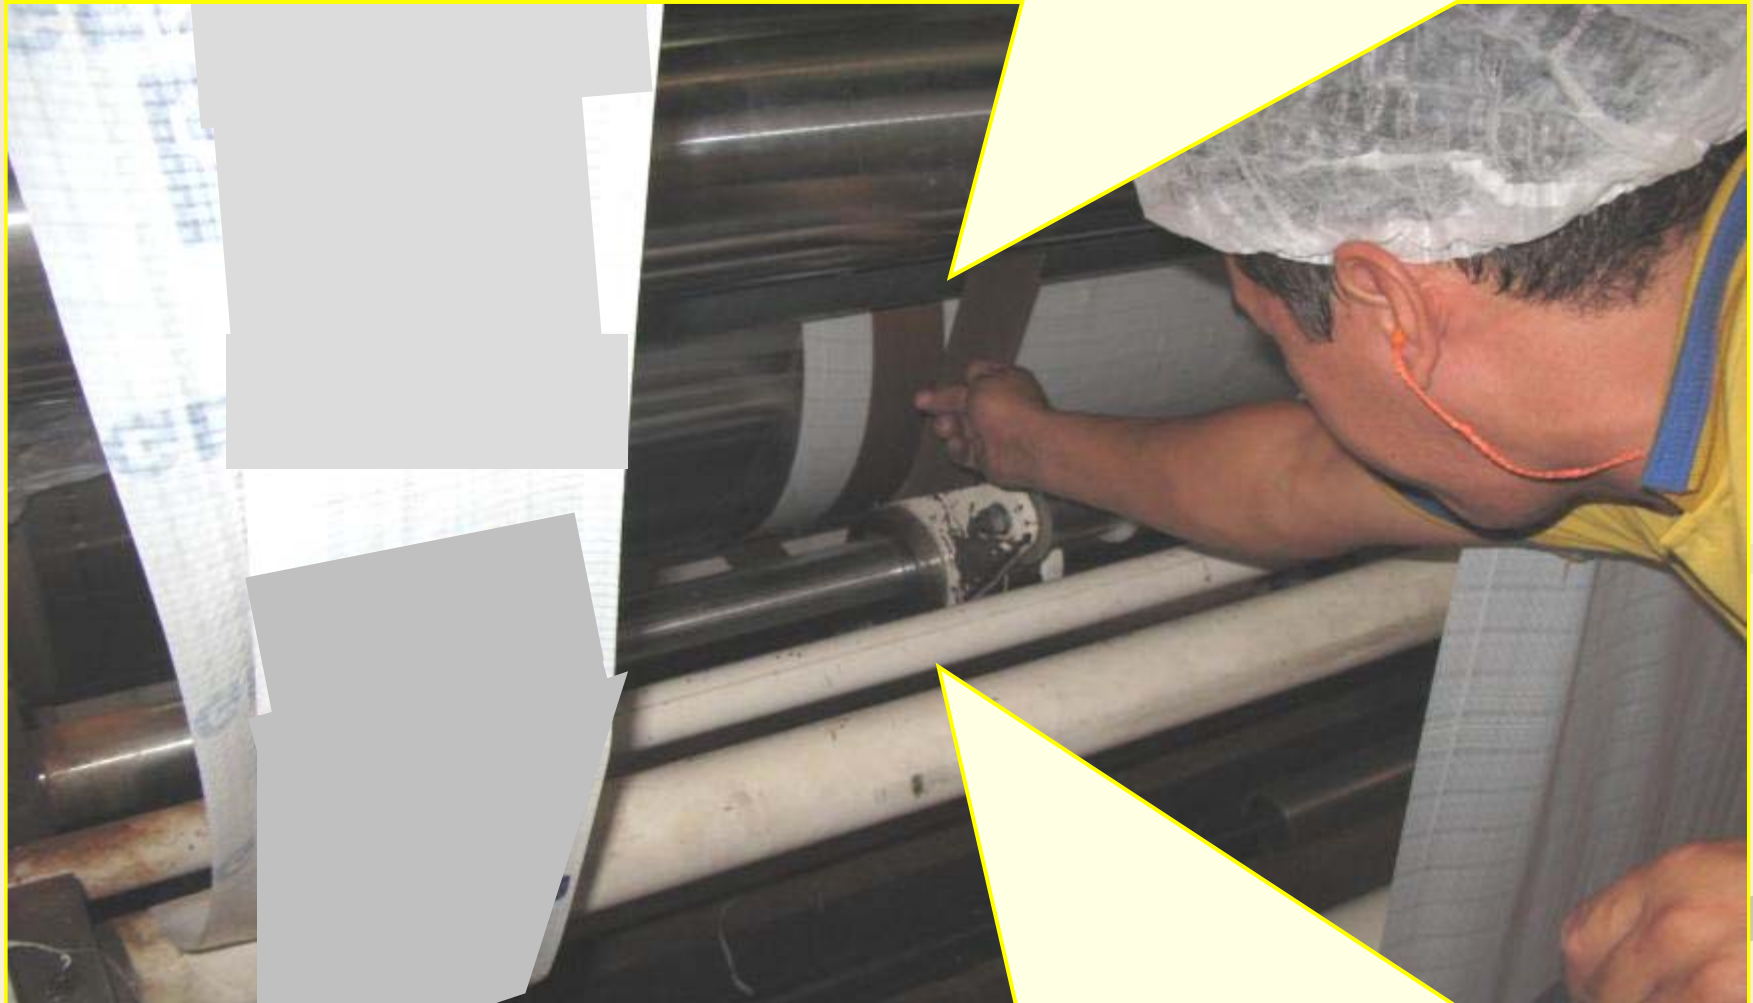
- 11/02/2008- 23h00, Sr PA chega com 20 minutos de atraso, seu horário de entrada é as 22h40.
- 23h40, Sr PA verificou que havia polipropileno grudado nos cilindros, com auxílio de um estilete foi retirar as sobras e teve sua mão direita puxada entre os rolos provocando o arrancamento/amputação de seu de polegar.

Figura 4 - O operador ficou nesta posição para tirar o agente químico grudado nos cilindros.

Local do acidente - Não atende as exigências da Tabela 4 da NBR 13761/96 NBR 13928/97 da ABNT.

- Proteção nos pontos convergentes dos cilindros/partes móveis perigosas em todas as máq. da empresa conforme preconiza a Tabela 4 da NBR 13761/96, NR12 subitem 12.3 da Portaria 3214/78, NBR 13928/97 da ABNT.
- Instalação de sistema de parada de emergência do tipo cabo nos dois lados da máq., inclusive em pontos estratégicos de acordo com o estabelecido no Item 4 da NBR13759 da ABNT, NR 12 subitem 12.2 da Portaria 3214/78.
- Estudar meios técnico para evitar enroscamento do polipropileno nos cilindros de laminação.
