Apresentação no Fórum de AT

Queda de mancal

MAIO 2009

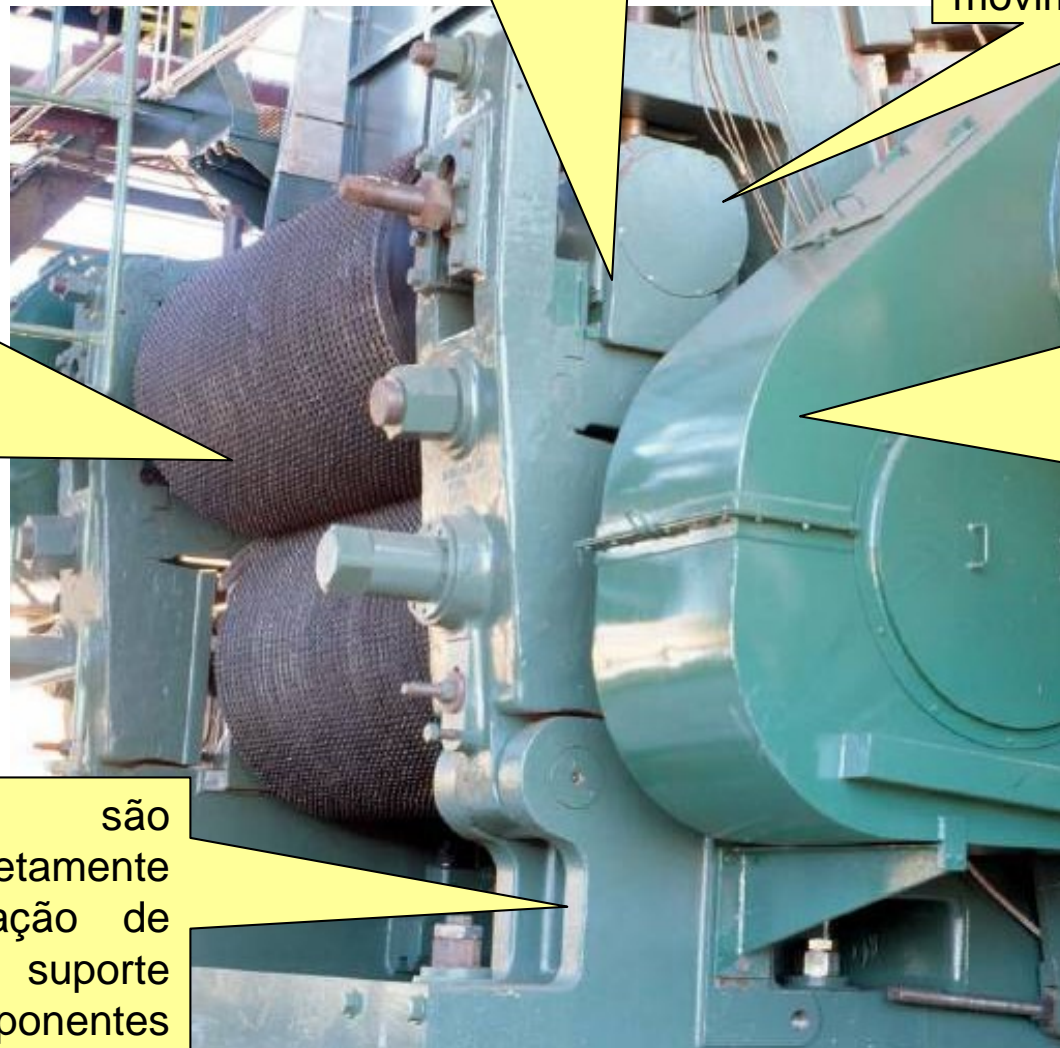
Os mancais sustentam os eixos de apoio das moendas.

Eixos são os componentes sustentam e movimentam as camisas.

As camisas são os componentes responsáveis diretos pela moagem de cana através dos dentes que são soldados.

Os rodetes são engrenagens que ficam enclausurados e compõem o jogo de transmissão de força para a movimentação das moendas.

Os castelos são montados diretamente sobre a fundação de concreto e dão suporte aos demais componentes do conjunto de moagem de cana.

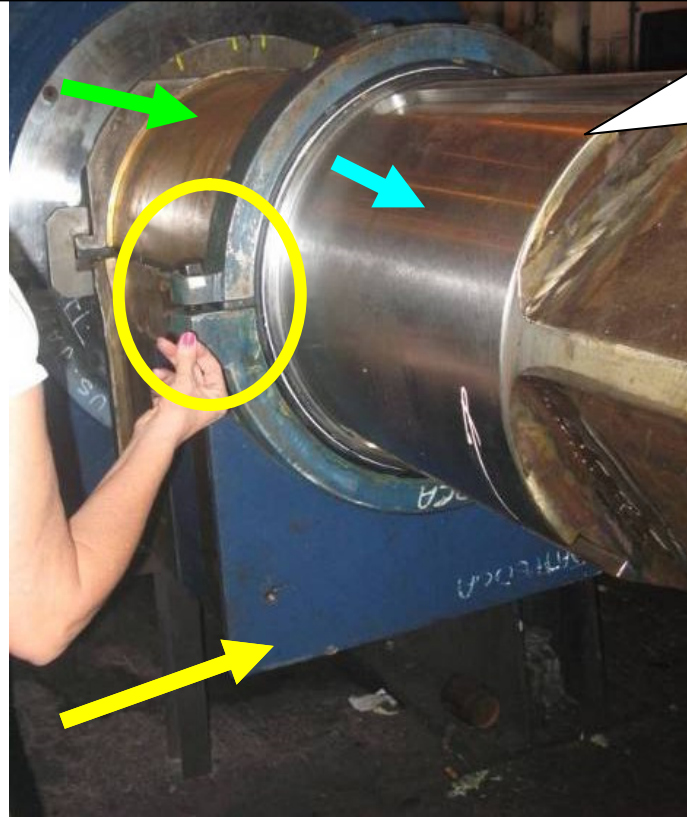
Eixo, casquilho e mancal

Esta peça é o eixo que penetra na camisa, ficando duas partes fora da camisa, nestas partes que sobram são presas os casquilhos de bronze e os mancais.

O círculo amarelo apresenta o local onde o parafuso está prendendo as duas partes do casquilho de bronze junto ao eixo.

- O dano provocado pelo parafuso à rosca do casquilho que lhe serve de fixação tem origens diretas na utilização de práticas de baixa confiabilidade para a realização da tarefa.
- O acerto da tarefa depende apenas das competências do operador, ou seja, sua experiência, sua habilidade e conhecimentos tácitos mobilizados quando decide quanto de força fará durante a tarefa em ação monitorada com a ajuda dos fatos percebidos (a resistência oferecida pelo casquilho, o deslocamento realizado pelo parafuso, etc) durante a mesma. Na origem da estratégia usada no sistema estão as escolhas gerenciais de não realizar cálculos de torque necessário nas atividades de reforma de peças e a prática de não disponibilizar a ferramenta indicada (torquímetro) para aquela atividade.

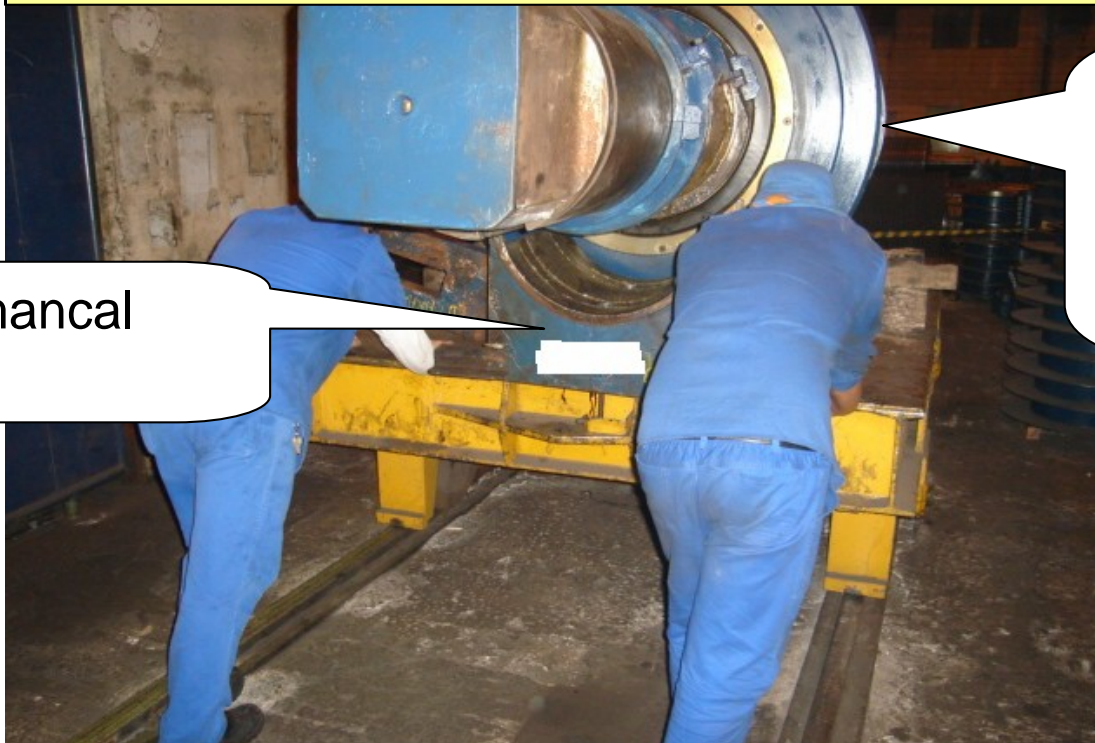
Foto 1 - Visão geral da tarefa

Este é o mancal que caiu.

Este é o conjunto da moenda montado composto de eixo, mancais, casquilhos de bronze e camisa.

Simulação do trabalho de empurrar o carrinho com o conjunto de rolos montados que estava sendo realizado pelos trabalhadores montador e o Sr. D. Este carrinho de Transporte é utilizado para levar a peça do barracão D (Célula de Rolos) o barracão C (Eixos e roletas) e vice versa.

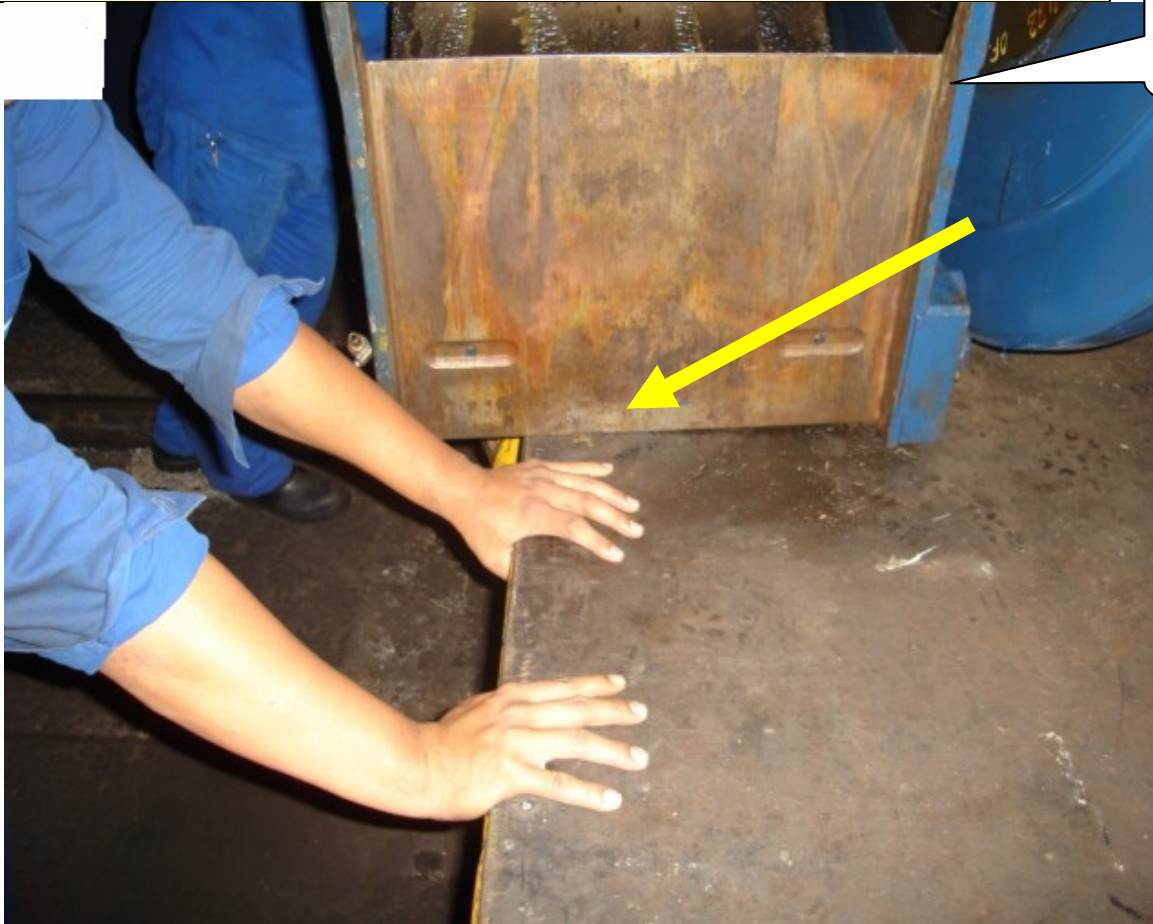
Foto 2- Mancal

Este é o mancal que caiu.

A seta amarela indica o local que o mancal quando caiu e atingiu o dedo do Sr. D.

- O soldador estava fora de sua atividade;
- O transporte era feito empurrando carrinho de carga
- O motor do carrinho quebrado há mais de uma semana;
- O mancal soltou-se e caiu;
- A queda do mancal se deveu ao fato da rosca do parafuso de fixação ter folgado (não ajuda a suportar o peso da peça)
- No transporte o mancal fica suspenso, preso apenas pelos parafusos.
- O peso do mancal não foi suportado pelo outro parafuso que o segurava sozinho

- O fato do parafuso restante não suportar o peso do mancal tem origens em falha de concepção ou projeto da moenda e da sua reforma.
- A decisão de sustentar o peso do mancal de modo compartilhado pelos dois parafusos não parece ser a melhor prática. Como agravante, há contribuição adicional de falha na gestão de segurança da tarefa executada sem amarração do mancal durante o transporte até o caminhão, mesmo depois da ocorrência de incidente com o mancal contralateral poucas horas antes do acidente
