26º Encontro Presencial do Fórum Acidentes do Trabalho: Análise, Prevenção e Aspectos Associados

Sucesso e Insucesso em investigações com uso do MAPA

Alessandro José Nunes da Silva
Técnico de segurança do Trabalho
CEREST Piracicaba

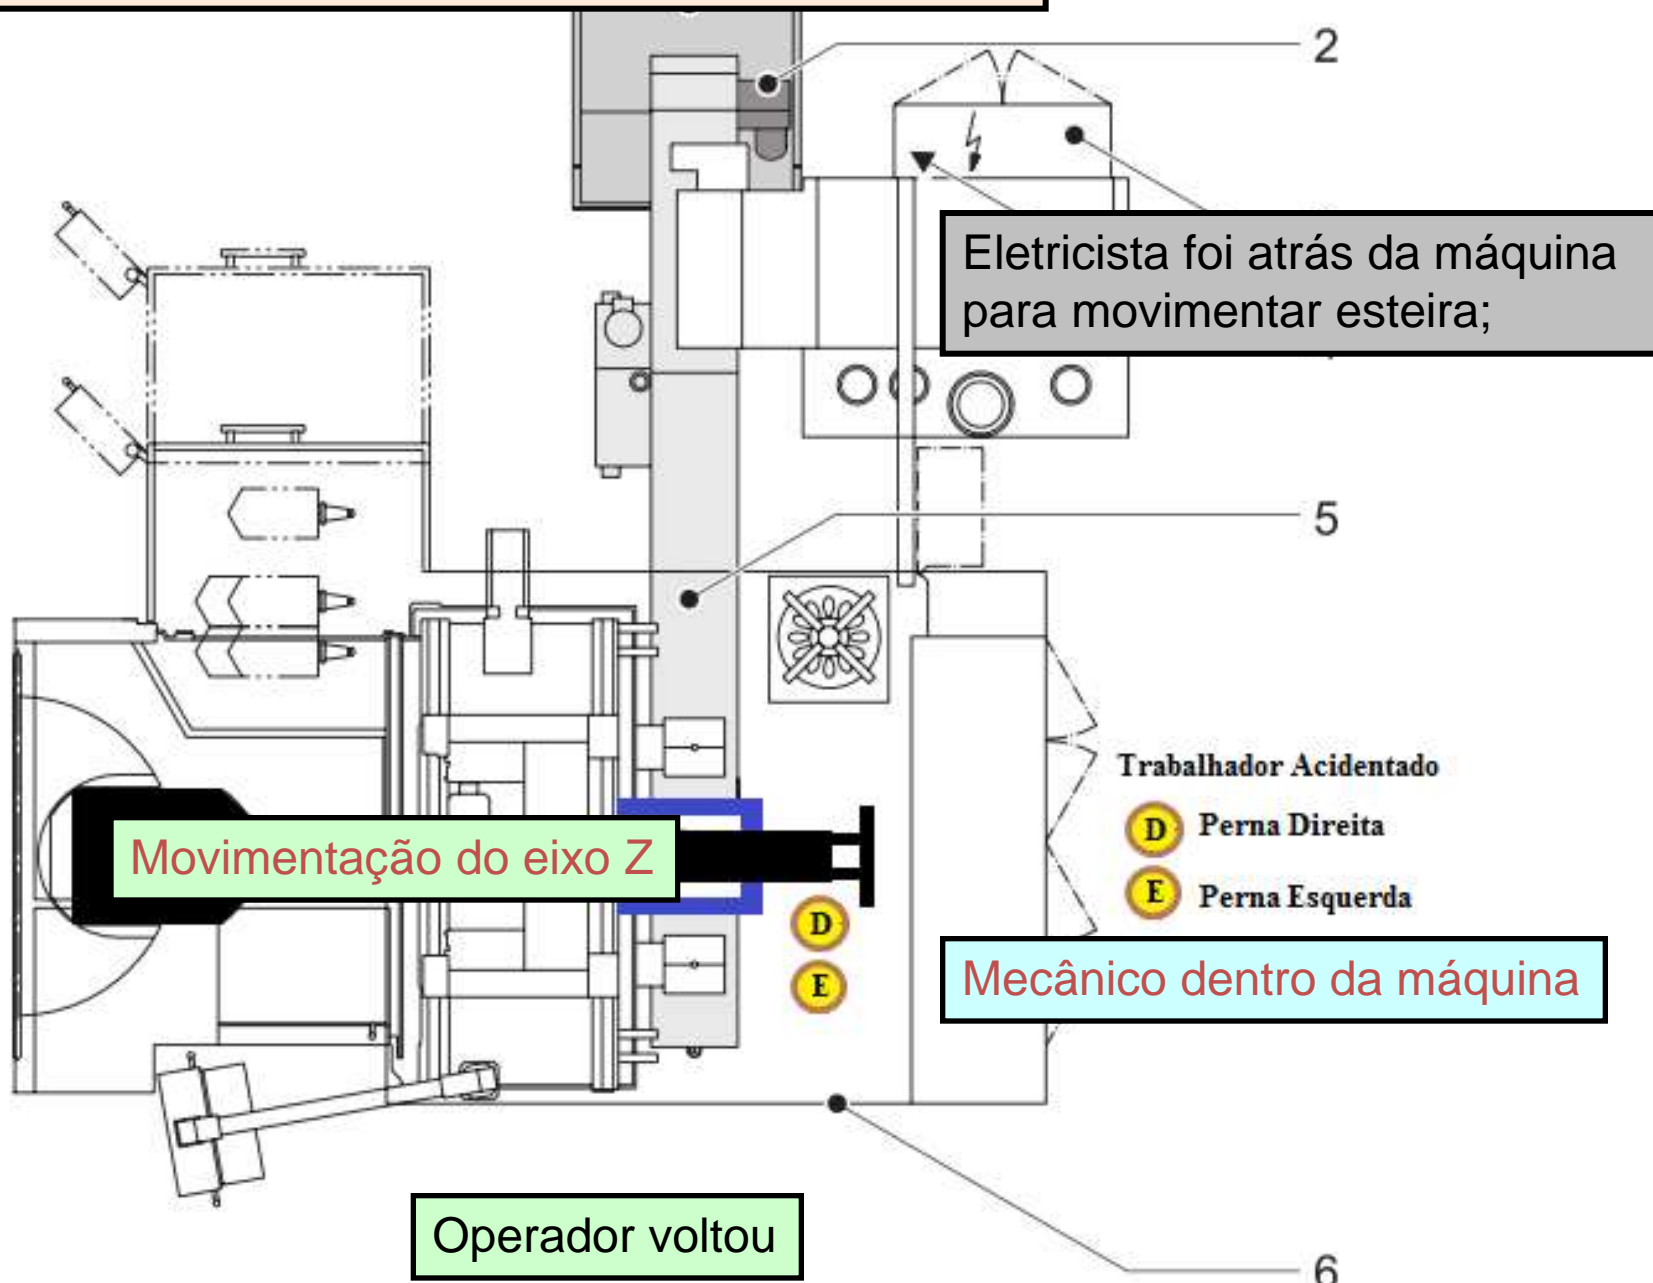
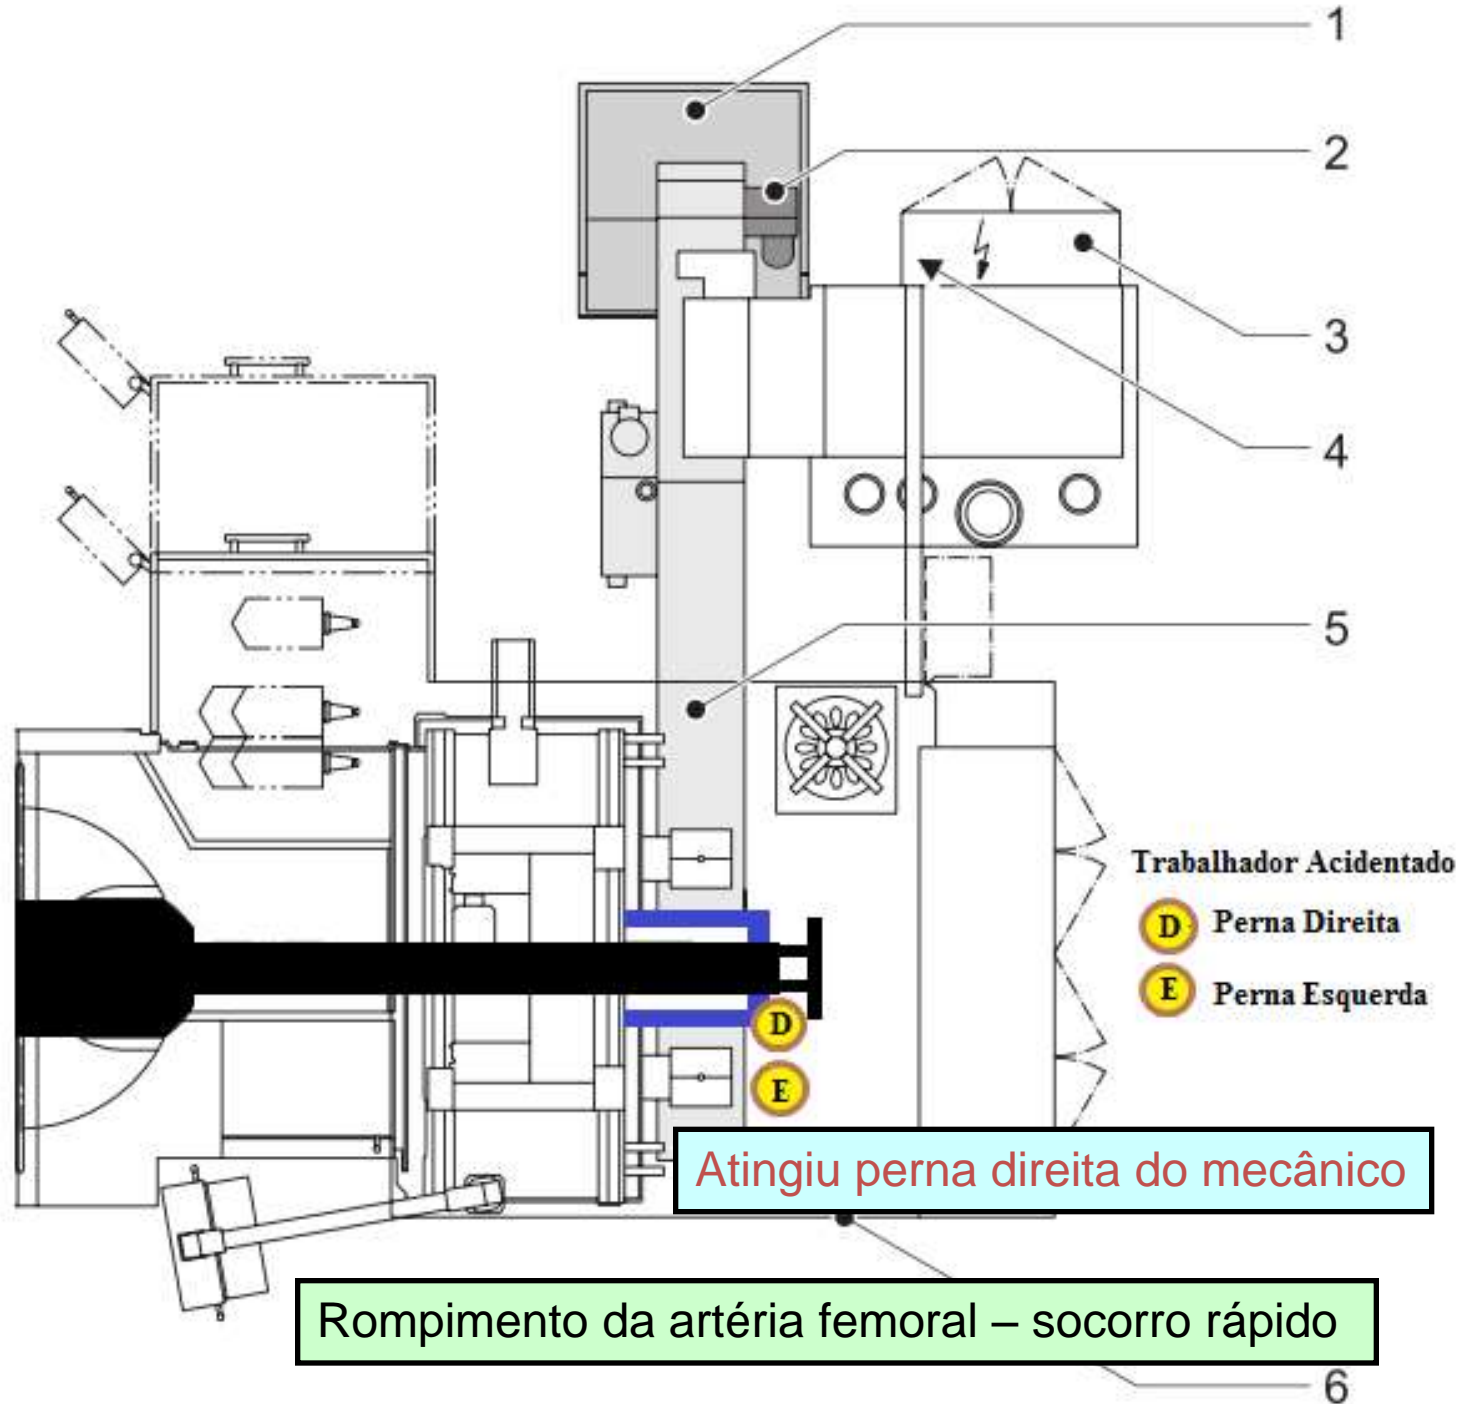
MUDANÇAS QUE OCORRERAM QUE LEVOU AO AT

Trabalhador Acidentado

D Perna Direita

E Perna Esquerda

Atingiu perna direita do mecânico

Rompimento da artéria femoral – socorro rápido

- Mudança 1: a perna do mecânico é prensada entre as partes móveis do eixo z;
- Mudança 2: acúmulo de cavacos de tamanho grande na esteira
- Origens: Operador da máquina não liga (esquece) comando na CNC para quebrar os cavacos em pedaços menores;
- Mudança 3: O operador religa a máquina com o mecânico ainda dentro da mesma
- Origens: A religação afastaria ferramenta do centro de usinagem da peça que estava sendo usinada e diminuiria chances de defeito na máquina
- Mudança 4: A ferramenta está encostada na peça

- Mudança 5: O mecânico de manutenção não coloca o cartão de aviso de manutenção no painel principal da máquina
- Mudança 6 (ocorrência limitada no tempo): O mecânico e o eletricista estão fora do alcance de visão do operador
- Origens: o operador volta ao painel principal no momento em que o eletricista foi ligar esteira em painel no outro lado da máquina. O operador volta antes do término do conserto (o mecânico ainda está dentro do corpo da máquina)
- O acidente aconteceu no próximo do final da tarefa, durante operação de limpeza de parte da esteira, que ficou suja com os cavacos retirados de zona obstruída; Mudança em relação a prescrição da empresa. Aparentemente essa ação era freqüentemente omitida no trabalho real.

- Mudança 1: A esteira do centro de usinagem trava
- Mudança 2: O centro de usinagem religa com a chave no sentido de operação, posição que indica segurança ativada
- Mudança 3: O sistema de intertravamento da porta de acesso à esteira da máquina foi desativado (não funciona)
- Origens: funcionava com defeito provocando freqüentes paradas de emergência do sistema. As paradas de emergência atrasavam produção.

- Mudança 1: A manutenção está sendo coberta por apenas dois trabalhadores (ocorrência limitada no tempo);
- **Mudança 2: O conserto é realizado de modo acelerado**
- Origens: máquina HELLER é uma máquina Crítica, se parar muito tempo a manutenção é cobrada
- **Mudança 3: A desativação do sistema de segurança não é comunicada**
- 4) A desativação do sistema de segurança não é sinalizada.
