## ACIDENTE DO TRABALHO NA SABESP: SOTERRAMENTO

Soterramento ocorrido aproximadamente às 15:00 horas do dia 17/11/2003, durante atividade de desobstrução da rede de esgoto da SABESP, à Rua Turíbio Colino, próximo ao nº 101, Conjunto Habitacional Humberto Popolo, conhecido como COHAB I. Atingiu dois trabalhadores.

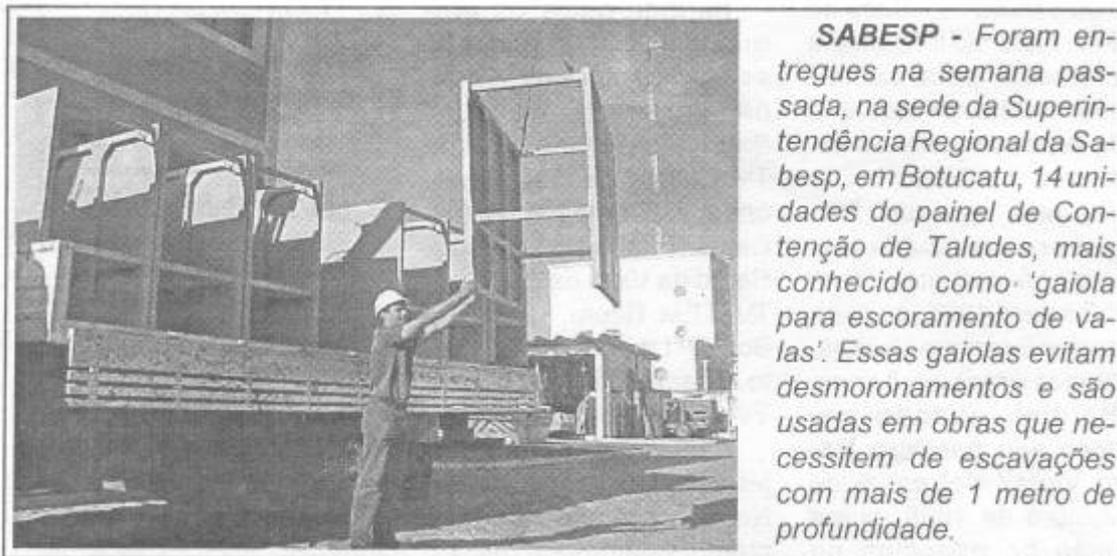
DIÁRIO DA SERRA, 6 de janeiro de 2004

Observação: Após o acidente chegaram a Botucatu, equipamentos para escoramento de valas conforme notícia na imprensa local.
