FATORES INTERVENIENTES NA SEGURANÇA DO TRABALHO DE
ABATIMENTO MECANIZADO DE ROCHAS INSTÁVEIS EM UMA MINA
SUBTERRÂNEA DE OURO

UNIVERSIDADE FEDERAL DE MINAS GERAIS
Programa de Pós-Graduação em Saúde Pública
BELO HORIZONTE – MG
2008

Dissertação apresentada ao Programa de Pós-Graduação em Saúde Pública da Faculdade de Medicina da Universidade Federal de Minas Gerais – UFMG, como requisito à obtenção do título de Mestre em Saúde Pública (área de concentração em Saúde e Trabalho).

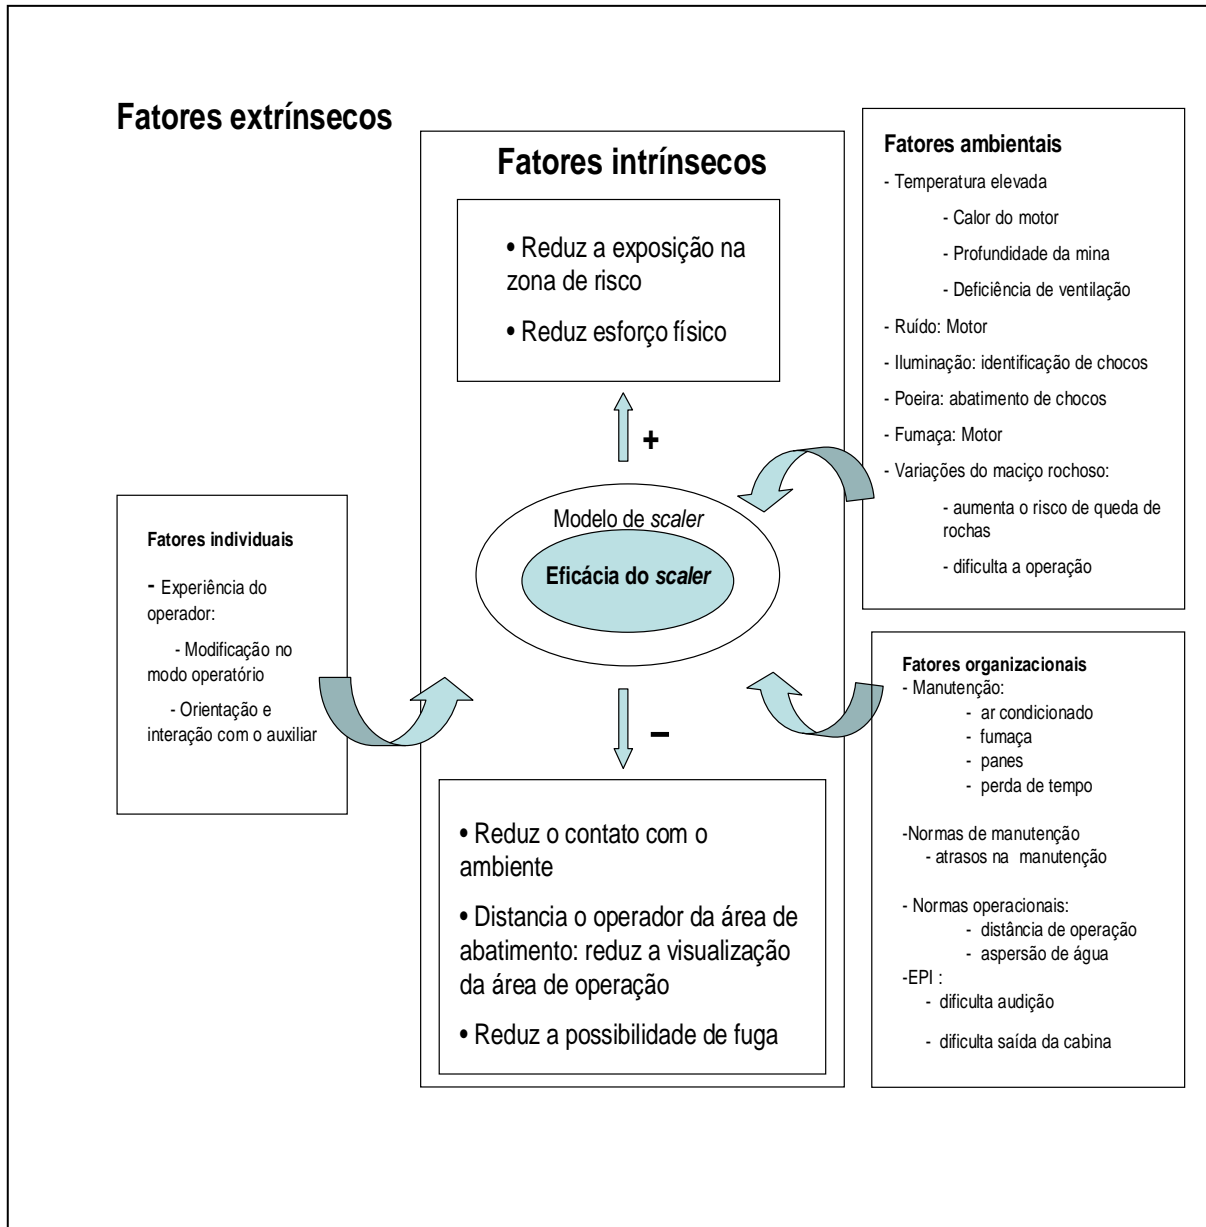
FIGURA 2: Esquema ilustrativo dos fatores intrínsecos e extrínsecos associados à eficácia do scaler na prevenção de acidentes em mina subterrânea.

Fatores intrínsecos (características do equipamento) e extrínsecos (características organizacionais, ambientais e do indivíduo) interferem na segurança da operação de abatimento mecanizado de rochas instáveis (Figura 2). Como será apresentado a seguir, de um lado, a introdução do *scaler* devido as suas características próprias influencia a eficácia das tarefas ao mesmo tempo em que reduz o esforço físico e a exposição ao risco de queda de rochas. Entre os fatores intrínsecos destacam-se o design do equipamento utilizado e as características que determinam o grau de dificuldade para a sua operação. Por outro lado, o manuseio do equipamento, num dado ambiente técnico-organizacional e sob determinadas

condições climáticas e sonoras (fatores extrínsecos), gera facilidades ou dificuldades aos trabalhadores.

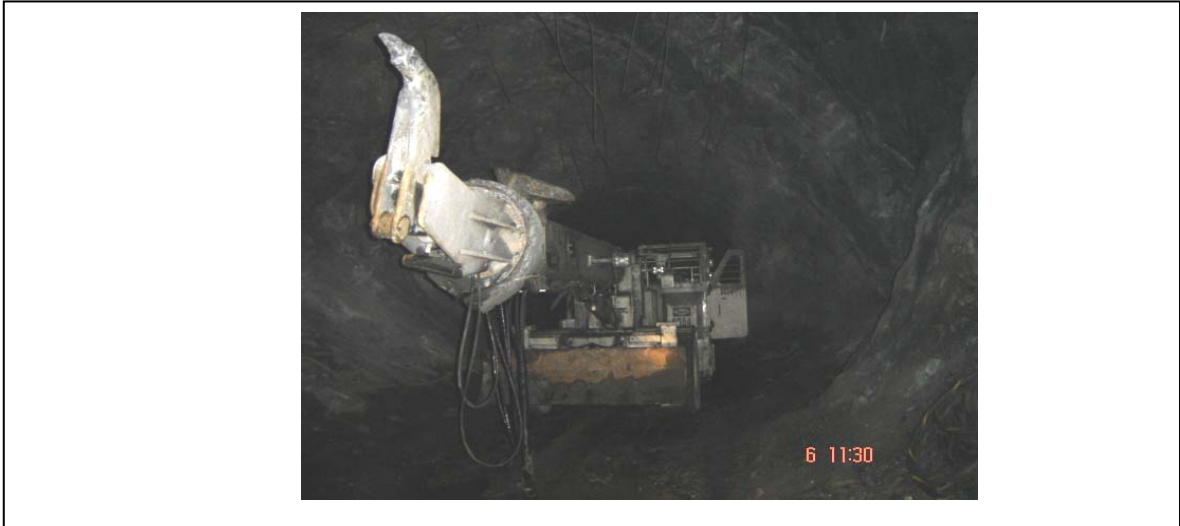
APÊNDICE C

Fotografia de detalhe da alavanca de *scaler* em operação na mina subterrânea de ouro estudada.
Fonte: Arquivo pessoal

O desgaste do equipamento e as dificuldades de manutenção ocasionam outros problemas, como vazamentos em seu sistema hidráulico, e levam à redução da potência da alavanca do equipamento e conseqüente perda da eficácia no abatimento de ‘chocos’:

Você comanda aqui, por exemplo, 1.500 psi aqui, aí o manômetro tá lá acusando 1.500 psi. Só que quando chega na metade do caminho daquela pressão tem um vazamento, você perdeu a força, você já não vai ter 1.500, você vai 980, 1.000. Quer dizer você perdeu parte dessa força motriz, né? (op. 3, entrevista 4).

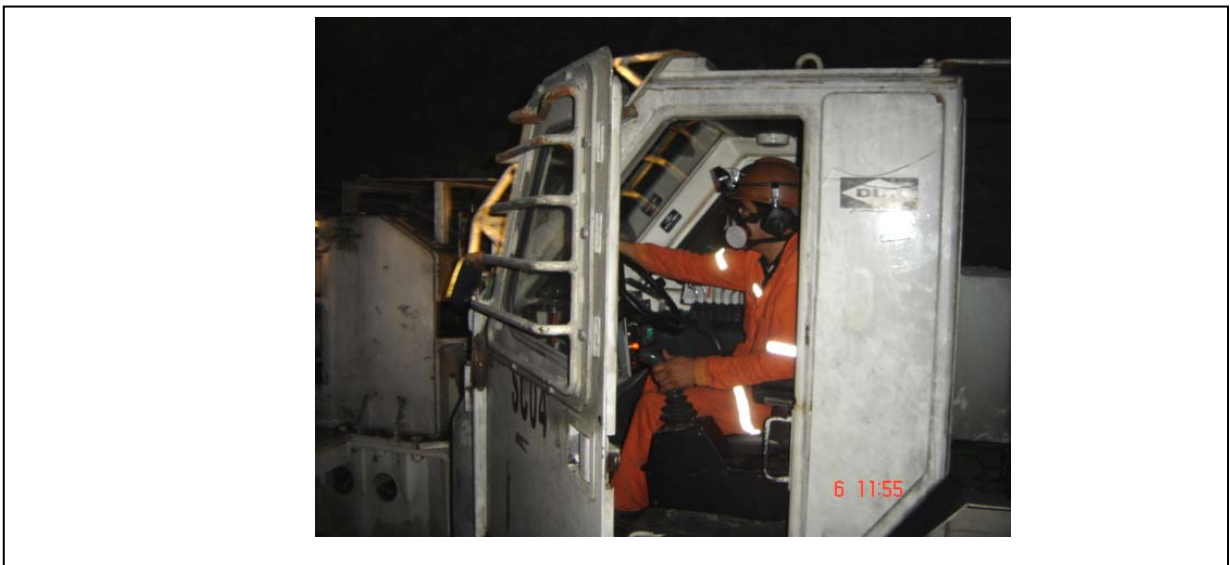
Fotografia de cabine de *scaler* em operação na mina subterrânea de ouro estudada.
Fonte: Arquivo pessoal.

O pequeno espaço no interior da cabine também introduz dificuldades nas situações que exigem a saída rápida do interior do *scaler*, como no caso de risco iminente de colapso ou queda descontrolada do maciço rochoso. Nos seus dizeres: “é muito apertado também” (op.1, entrevista 4); “é muito limitada a cabine do *scaler*... o espaço é mínimo, ali é, entendeu?” (op. 3, entrevista 4). Esta restrição é agravada pelo uso dos equipamentos de segurança que os operadores são obrigados a portar, como a máscara de fuga: “[atrapalha] porque temos uma máscara de fuga, a lanterna, temos o cantil...” (op. 3, entrevista 4).

Tem a porta, tem o joystick (com bastante ênfase). O joystick dificulta sair com certeza, você tem que levantar o banco, abrir a porta pra depois sair... e tem o volante. Então você tem que se esgueirar ali e numa situação de emergência, né, você não tem uma saída de fuga rápida, não tem como.
