O trabalhador que “apanhou” do robô¹ – caso para discussão em grupo

“Um soldador é acidentado quando entra na zona de operação de um robô de solda.

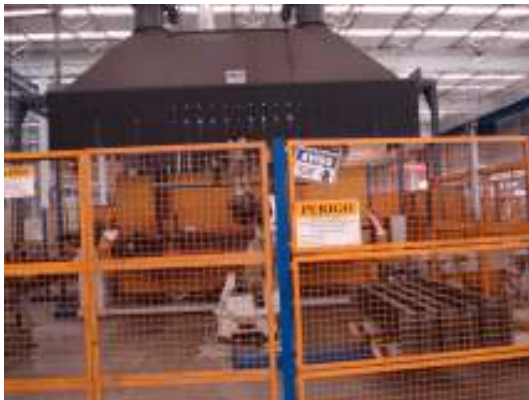
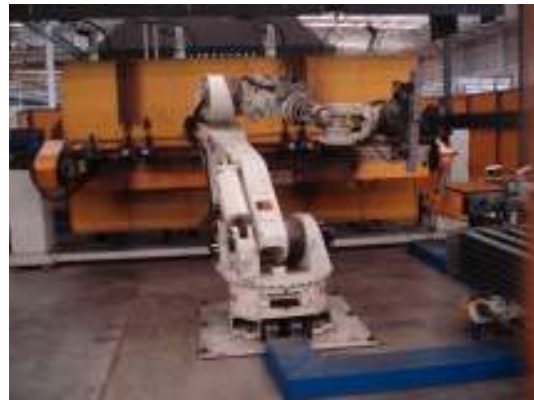
A área é cercada com tela e a porta de acesso à zona de movimentação do robô é bloqueada com chave de fim de curso convencional. Quando o portão é aberto, a chave não interrompe imediatamente a máquina de solda (robô), que só vai parar após completar o ciclo programado das soldas.

A fim de ‘enganar’ a máquina, os trabalhadores “*by-passam*” a chave fim de curso prendendo-a com arame, para não interromper a solda.

No dia 31/03 as 23h:30’ um operador entra na zona de movimentação do robô e não percebendo óleo no piso, devido a vazamento, escorrega e cai.

Os movimentos do robô atingem o operador que quebra o braço em dois lugares (politraumatismo) além de queimaduras leves, pois o trabalhador tenta se defender.

B) As barreiras existentes (cancela com fim de curso convencional) e cartazes indicativos de proibido entrar com o robô em movimento, eram frágeis pois admitia o 'jameamento' da cancela. Tecnicamente seria indicado instalar uma cancela monitorada com chave de segurança e com relê de segurança categoria IV como recomenda as normas da ABNT. Deste modo a cancela só seria aberta após a paralisação efetiva de todos os movimentos de risco do robô. **As barreiras** existentes não asseguram a real proteção contra os riscos, mas são úteis para a defesa jurídica das empresas quando necessitam se defender em processos na justiça (na nossa legislação não cabe responsabilização da empresa quando o Acidente for decorrente de ação ou culpa do próprio trabalhador).
